# BESIKTNINGSPROTOKOLL

## Anticimex Överlåtelsebesiktning av småhus – nivå 2

NISSAN 3

KARLAVÄGEN 24  
553 38 JÖNKÖPING

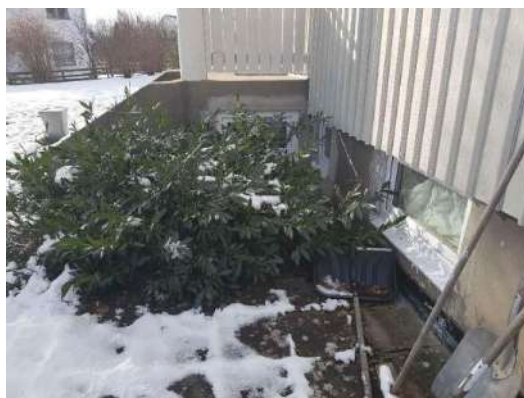
##### Markförhållanden

Växter finns i anslutning till grundmur.

Med rabatter och växter nära grundmuren riskerar man att få fukt kvarstående i väggarna med risk för invändiga fuktskador samtidigt som rötter kan skada grundmuren och sätta dräneringsledningen ur funktion.

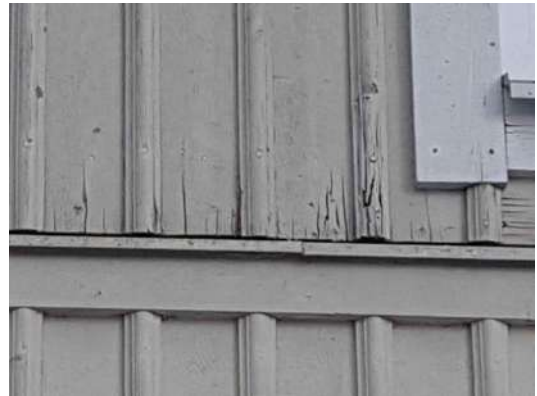
## Fasad

Fasadpanelen och trädetaljer är i behov av målning/underhåll. främst på södersidan. Även fasaden och trädetaljer på takkupor har ett målning och underhållsbehov.

Fasadpanel och träkonstruktioner där målningsbehov finns riskerar pga. sämre vattenavvisande förmåga att få fuktskador. Detta kan leda till rötskador i panelen. Några rötskador förekommer i nederkant vid väggbrytning. Vid framtida målning bör kontroll utföras gällande bakomliggande konstruktion.

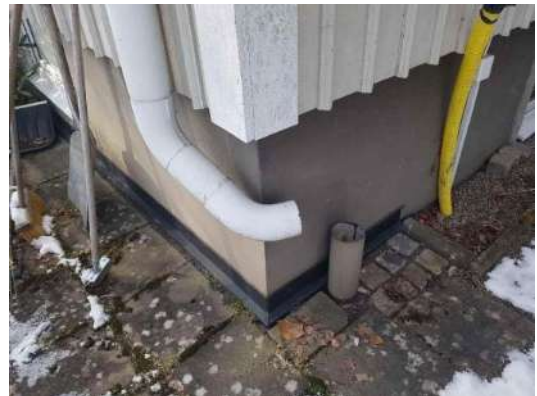
## Stuprör

Stuprör är bristfälligt anslutet till markledning vid något stuprör.

Stuprör som avslutas intill husliv (ovan mark) kan medföra en ökad fuktbelastning på grundmur/sockel med fuktrelaterade skador som möjlig följd.

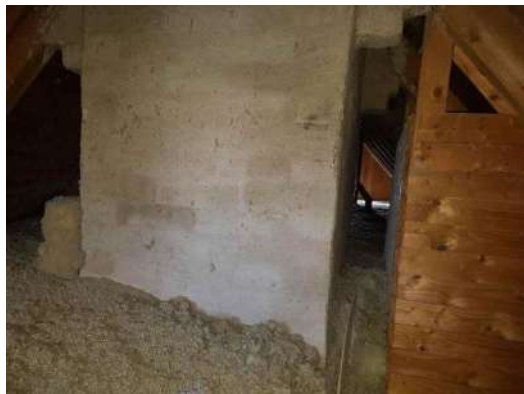
### Vind

Landgång finns inte.

Vid kontroll av konstruktionen i anslutning till vindluckan på vinden uppmättes fuktvärden under kritisk fuktnivå för mikrobiell tillväxt och normal lukt upplevdes.

Utrymmet mellan ytter- och innertak har inte helt kunnat besiktigas då det saknas landgång över isolering.

Risk för mikrobiell tillväxt föreligger om den relativa fuktigheten (RF) i den omgivande luften är över 75 % vilket i furuvirke motsvarar en fuktkvot (FK) på 17 %. Fuktkvoten i underlagstak/takbjälkar uppmättes till 12 %.
