## Överlåtelsebesiktning FB Steg 2 Plus

Fastighetsbeteckning: Sävstaholm 2:11  
Gatuadress: Gäringe Dammsberg 1  
Ort: Vingåker  
Kommun: Vingåker

Internt uppdragsnr besiktning: B18-229  
Besiktningdatum: 2018-03-09  
Besiktningförrättare: Pontus Petersson  
Närvarande: Ingen närvarande

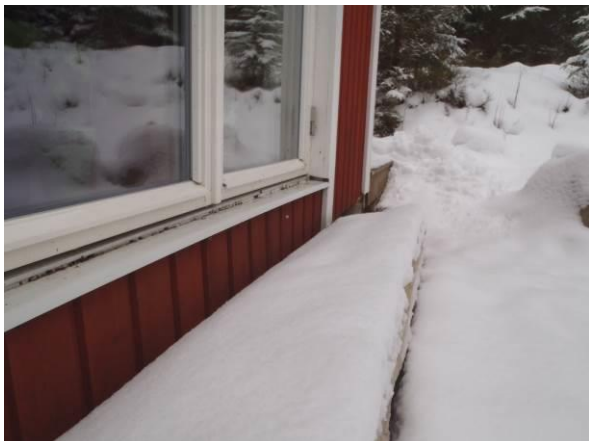
Pos 1

| Bedömningsskala:<br>Byggnadsdel | 1. Utan anmärkning | | | | 2. Påpekande<br>Anmärkning | 3. Bör åtgärdas | 4. Ej besiktningsbart |
|---|---|---|---|---|---|---|---|
| Fönster/Dörrar | | X | | | Fönsterbleck är för korta, sticker ej ut från foder.<br>Bakfall på ett par fönsterbleck. Smyg ner mot bleck på större fönster vid entrédörr. | | |

Lågt fall på fönsterbleck.

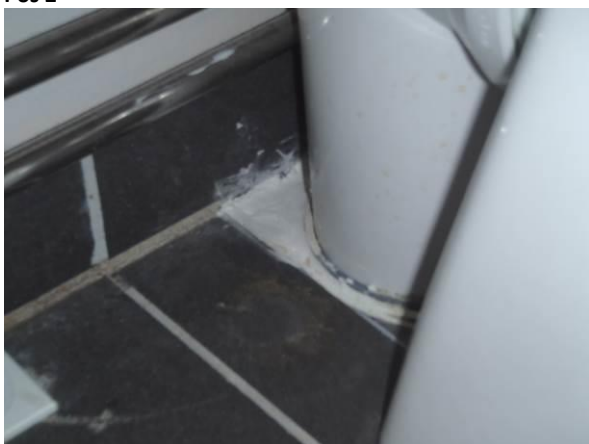
Pos 2

| Bedömningsskala:<br>Byggnadsdel | 1. Utan anmärkning | | | | 2. Påpekande<br>Anmärkning | 3. Bör åtgärdas | 4. Ej besiktningsbart |
|---|---|---|---|---|---|---|---|
| WC | | X | | | Klinkergolv på träbjälklag, ökad risk för sprickbildning.<br>Sprickor finns i fog i golv väggvinkel. Avloppsstos till WC-stol något låg.<br>Fuktindikering har utförts stickprovsmässigt utan att några förhöjda fuktindikationer erhållits. | | |

Avloppsstos till WC-stol är låg.

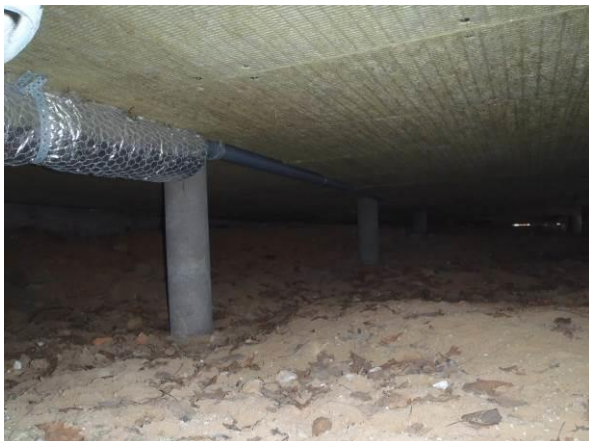
Pos 3

| Bedömningsskala:<br>Byggnadsdel | 1. Utan anmärkning | | | | 2. Påpekande<br>Anmärkning | 3. Bör åtgärdas | 4. Ej besiktningsbart |
|---|---|---|---|---|---|---|---|
| Plintgrund | | X | | | Organiskt material på markytan och markplast finns ej. Se kommentar och riskanalys. | | |

En plintgrund är en enklare grundläggning som kan medföra sättningar och sprickbildningar i ovanliggande konstruktioner och byggnadsdelar. Se även info i konstruktions och detaljbedömning Pos. 10. på protokollets näst sista sida.

Plintgrund.

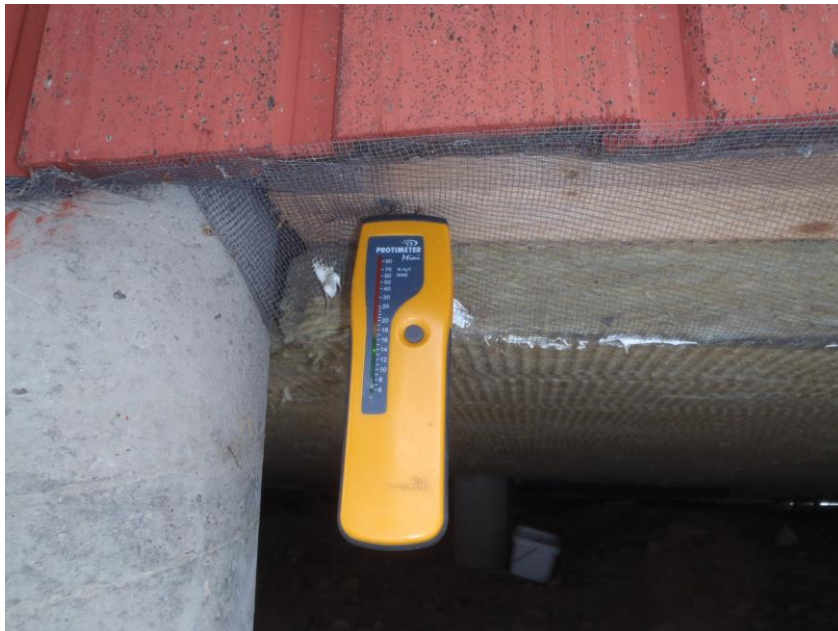
Fuktkvotsmätning är utförd på flera platser i golvbjälklagets undersida. FK 14% kunde uppmätas. Golvbjälklaget är till störren delen tilläggsisolerad.

Det kritiska gränsvärdet för mikrobiell tillväxt brukar anges till ca 17% fuktkvot (FK) eller ca 70-75% relativ fuktighet (RF).

Stickprovsmässig fuktmätning är utförd och inga förhöjda fuktvärden kunde uppmätas.
