# Besiktningsprotokoll

Anticimex Försäkringsbesiktning i samarbete med Fastighetsbyrån

ROM 18

DUNKEVÄGEN 11

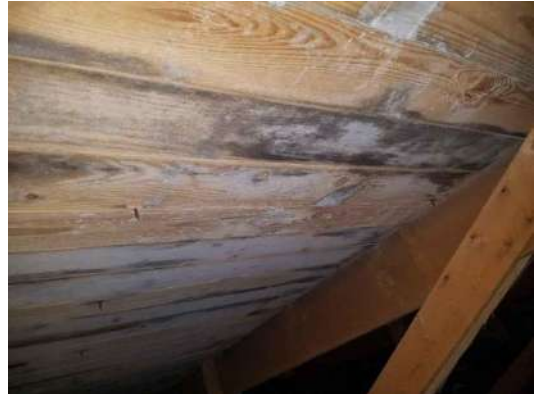
Mikrobiell påväxt finns på underlagstaket och fuktvärden under kritisk fuktnivå för mikrobiell tillväxt uppmättes.

Den upptäckta mikrobiella påväxten på underlagstaket indikerar att vinden tillförs fukt inifrån bostaden. För att komma tillrätta med detta måste fukttillförseln inifrån bostaden minskas. Detta kan göras genom att ventilationen i bostaden förbättras samt att eventuella otätheter i vindsbjälklaget (tak/väggvinklar, taklucka mm.) tätas. Se även bifogat faktablad "Ouppvärmt vindsutrymme". Observera att någon besiktning av bostadens ventilationssystem inte har ingått i uppdraget. Fuktkvoten i underlagstak/takbjälkar uppmättes till 12 %.
