# Besiktningsprotokoll

Anticimex Försäkringsbesiktning i samarbete med Fastighetsbyrån

GRÖNGÖLINGEN 3

GAMLA BRÄMHULTSVÄGEN 89

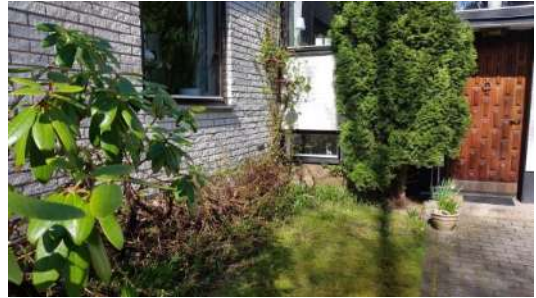
## Markförhållanden

Växter finns i anslutning till grundmur.

Med rabatter och växter nära grundmuren riskerar man att få fukt kvarstående i väggarna med risk för invändiga fuktskador samtidigt som rötter kan skada grundmuren och sätta dräneringsledningen ur funktion.

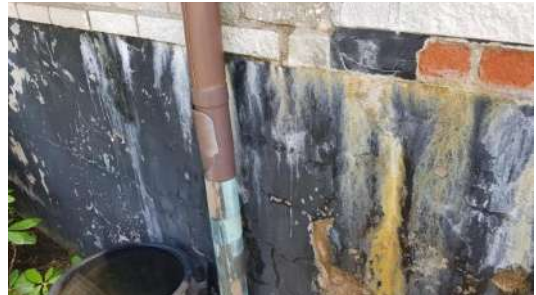
## Sockel

Sprickor, puts- och färgsläpp finns i/på sockeln och fuktuppsug noterades på sockeln till tillbyggnaden.

För att konstatera orsak till och omfattning av de sprickor som noterades i sockeln behöver en vidare undersökning utföras. För åtgärd av de putssläpp som finns lokalt på sockeln rekommenderas att murare kontaktas för konsultation.

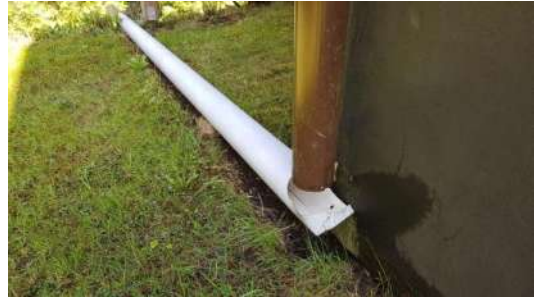
### Hängrännor/Stuprör

Det finns stuprör som är bristfälligt anslutet till markledning.

Stuprör som avslutas intill husliv (ovan mark) kan medföra en ökad fuktbelastning på grundmur/sockel med fuktrelaterade skador som möjlig följd.

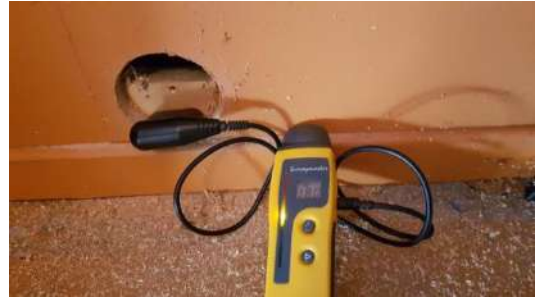
I suterrängplan finns flera grundmurar/betongplatta som är påbyggda med organiskt material. I gillestuga och sovrum/kontor ligger flytande golvkonstruktion bestående av cellplast och laminerat brädgolv på betongplattan. Detta konstaterades vid tröskel till ingången till gillestugan från gången. Fuktkvot uppmättes till 10% i det laminerade brädgolvet och den relativa fuktigheten i golvkonstruktionen uppmättes till 57%. Ingen avvikande lukt noterades vid luktkontroller som utfördes vid golv-/väggvinkel i gillestugan och i sovrum/kontor.

Kontrollhål borrades i den påbyggda ytterväggkonstruktionen i matkällare/klädkammare. Det konstaterades att väggen består av vindpapp, spikläkt och har ytskikt av målad spånskiva. Fuktkvot uppmättes i spikläkt till 18%. Ingen avvikande lukt noterades i kontrollhålet.

Risk för mikrobiell tillväxt föreligger om den relativa fuktigheten (RF) i den omgivande luften är över 75% vilket i furuvirke motsvarar en fuktkvot (FK) på 17%.

En äldre suterrängkällare av detta slag utsätts i regel mer eller mindre för permanent fuktpåverkan från angränsande mark. För att minska risken för fuktpåverkan och förtvålning av fästmassor etc. bör därför täta skikt undvikas mot golv- och väggytor. Utifrån erfarenhet är det också känt att mikrobiell tillväxt (mögel/bakterier) och rötskador kan uppstå i konstruktioner och beläggningar/beklädnader med organiska material mot golv- och väggytor. Därför bör även dessa konstruktioner undvikas.

För att ta reda på om källarens påbyggda golv- och väggkonstruktioner drabbats av fuktrelaterade skador behöver en vidare undersökning utföras.

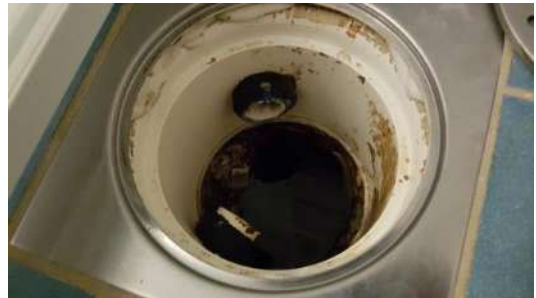
### Suterrängplan / Dusch/Wc /Tvättstuga

Tätskikt saknas i anslutning till golvbrunnen som är av gjutjärn. Vidare noterades bomljud i klinkerplattor och att förhöjningsringen som sitter i golvbrunnen inte är tillverkad att passa till gjutjärnsbrunnen.

Enligt gällande branschregler skall golvet i ett våtutrymme/tvättstuga/wc vara vattentätt. I en äldre typ av källare kan avsteg från regler göras på grund av att bottenplattan har direktkontakt med marken. Tätskikt bör enligt branschreglerna dock utföras lokalt där golv- och väggytor utsätts för kraftig vattenbelastning för att undvika lokal nedfuktning av konstruktionen.

Golvbrunnen skall bytas ut mot en ny, typgodkänd, vid renovering.

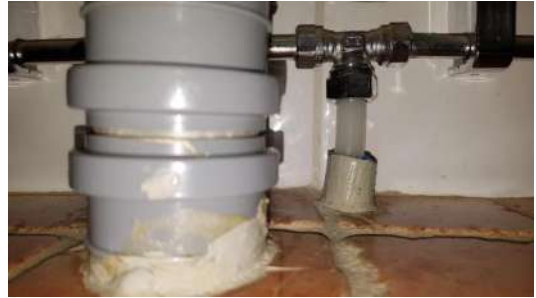
### Entréplan / Dusch/Wc

Rör genomföring finns i golv.  
Rör genomföringar i golvet medför en ökad risk för att vatten tränger ner i omkringliggande konstruktioner och orsakar fuktskador.

Inbyggd spolcistern till wc saknar skvallerrör.  
Risk finns att eventuellt läckage inte upptäcks, vilket kan leda till fuktskador i omkringliggande konstruktioner.
