## Överlåtelsebesiktning FB Steg 2 Plus

| Fastighetsuppgifter | | Uppdragsgivare | |
|---|---|---|---|
| Fastighetsbeteckning: | Sölebo 1:102 | Namn: | Stefan Alvegran |
| Gatuadress: | Skalle Soldala 1 | Postadress: | Skalle Soldala 1 |

| Besiktningsuppgifter | |
|---|---|
| Besiktningsdatum: | 2018-05-08 |

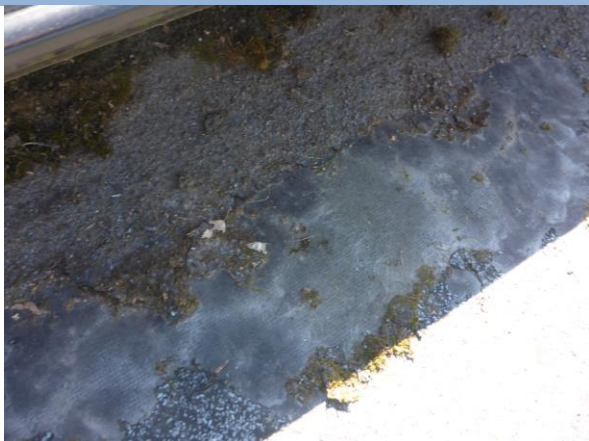
Pos 1

| Bedömningsskala: | 1. Utan anmärkning | | | | 2. Påpekande | 3. Bör åtgärdas | 4. Ej besiktningsbart |
|---|---|---|---|---|---|---|---|
| | | | X | | Papptaget över Entrén har omlägningsbehov. | | |

Bilden visar papptaket över entrén där vi ser åldersförändringar och brister i pappen.

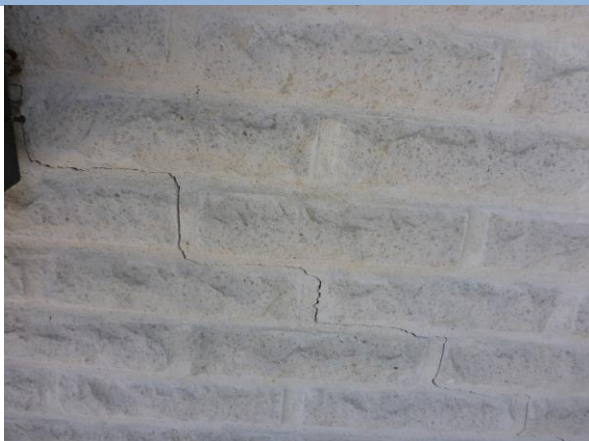
Pos 2

| Bedömningsskala: | 1. Utan anmärkning | | | | 2. Påpekande | 3. Bör åtgärdas | 4. Ej besiktningsbart |
|---|---|---|---|---|---|---|---|
| Fasad | | X | | | Sprickor noterades i fasaden. Om sprickorna ökar/växer bör en vidare undersökning göras. Förebygg fuktskador i fasaden genom lämplig fog. | | |

Bilden visar exempel på sprickor i fasadstenen.

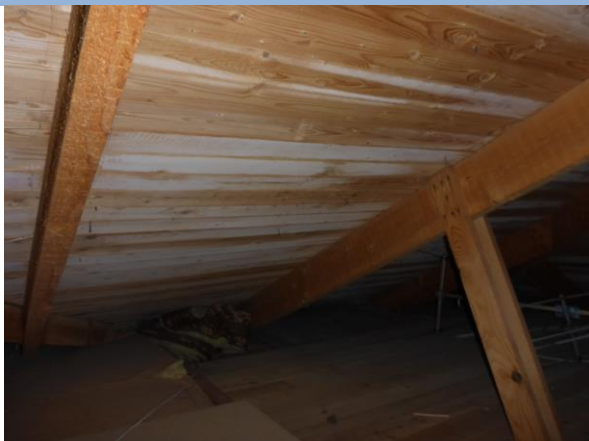
Pos 3

| Bedömningsskala: | 1. Utan anmärkning | | | | 2. Påpekande | 3. Bör åtgärdas | 4. Ej besiktningsbart |
|---|---|---|---|---|---|---|---|
| Vind | | X | | | Mikrobiell påväxt och fuktfläckar förekommer på underlagstakets undersida, se kommentar/riskanalys. | | |

Lokala missfärgningar i underlagstaket kommer troligtvis från tiden innan man lade om taket. Konturerna på missfärgningarna kan tex ritas in för bättre kontroll på fläckarna för att se om de förändras. Om missfärgningarna ökar i omfattning/storlek bör kontakt tas med en takläggare för att utreda orsak och omfattning.

Bilden visar exempel på mikrobiell påväxt på insidan av yttertaket på vinden.

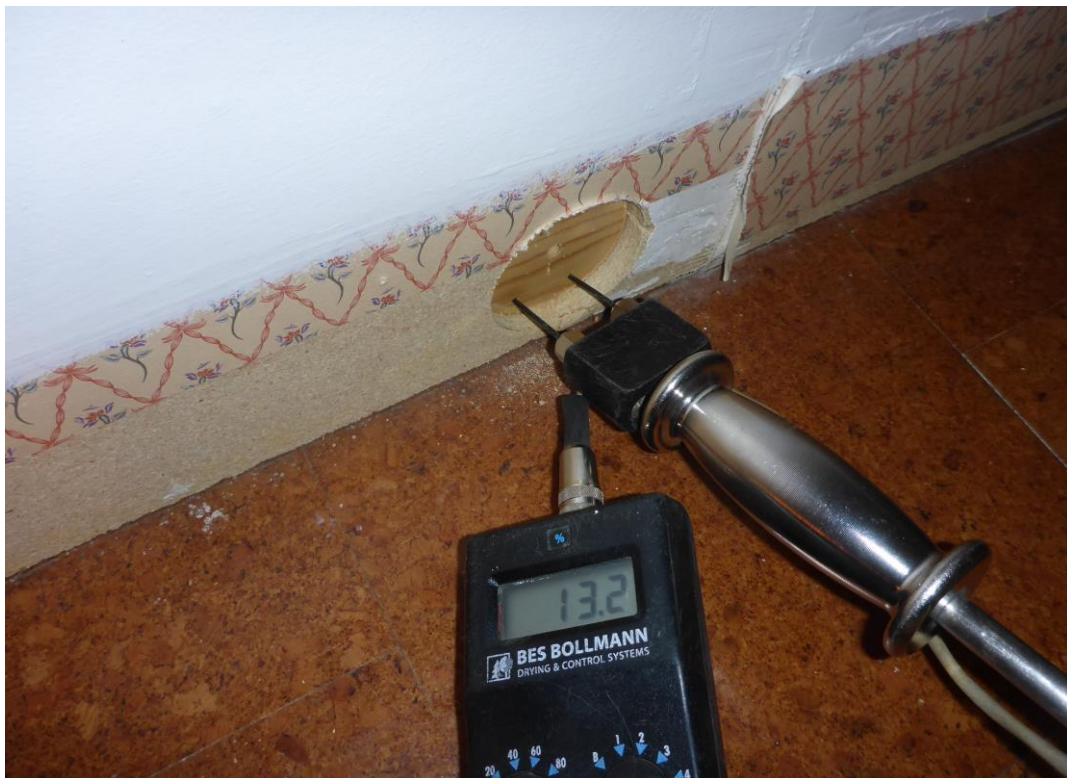
Kritiskt gränsvärde för \*mikrobiella skador är över 17 % i trä och för rötskador över 28 %. Mätinstrumentet som användes var Bollman fuktmätare. Fuktkvoten uppmättes i den ut/uppreglade väggens syll (bottenregel) till ca 13 % FK vilket är under de kritiska gränsvärdena för skador. Se sammanfattning.

Inga höga fuktvärden eller avvikande lukter noterades i provhålen i källaren.

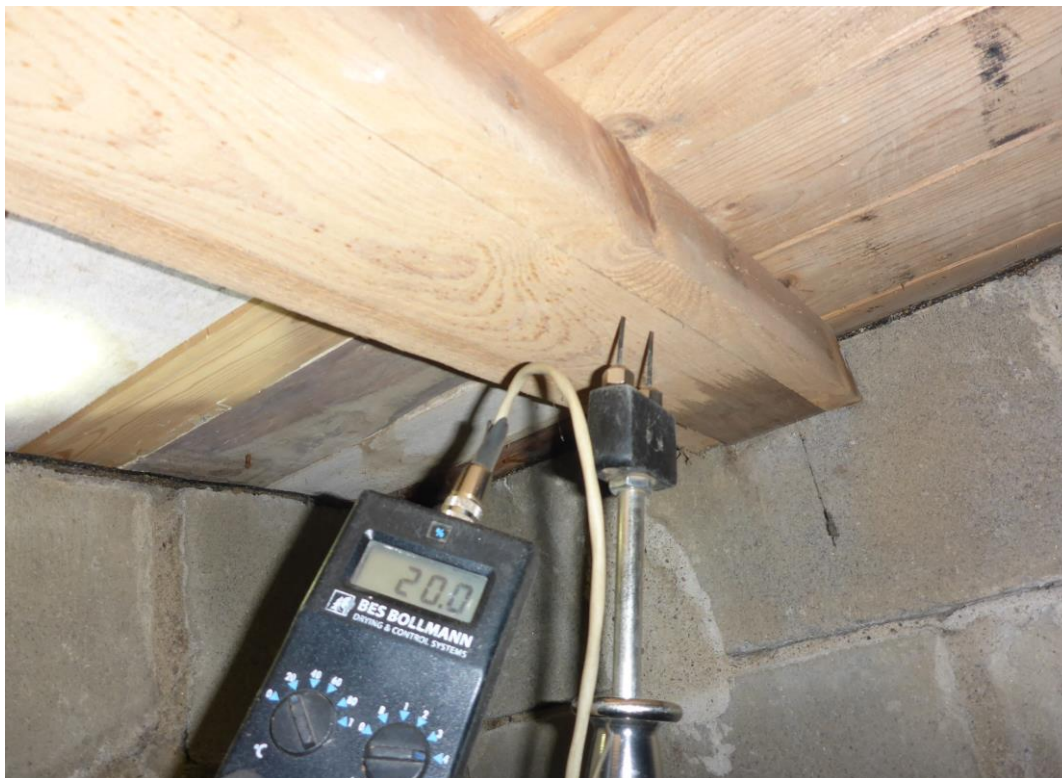
Kritiskt gränsvärde för \*mikrobiella skador är över 17 % i trä och för rötskador över 28 %. Mätinstrumentet som användes var Bollman fuktmätare. Fuktkvoten uppmättes i krypgrunden under entrén i bjälklags golvreglar till ca 20 % FK vilket är över de kritiska gränsvärdena för skador. Se sammanfattning.

Stickprovvis fuktmätningar utfördes i de tre krypgrunderna. I lilla krypgrunden nedanförtrappan mättes fuktkvoten i golvreglarna till ca 13 % FK och i krypgrunden under tillbyggnaden åt NO till ca 14 % FK vid källartrappan och i krypgrunden under entrén till ca 20 % FK. För att kontrollera orsak och omfattning till det förhöjda fuktvärdet samt för att få ett åtgärdsförslag med eventuella kostnader rekommenderas att besiktningen kompletteras med en fördjupad undersökning. Undersökningen bör utföras av en fackman.
