# Besiktningsprotokoll

Anticimex Försäkringsbesiktning i samarbete med Fastighetsbyrån

MYRÅS 1:26

MYRÅSGATAN 16A

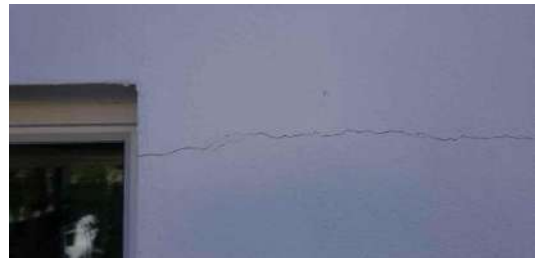
Sprickor finns i fasaden.

För att utreda orsaken till och omfattningen av de sprickor som upptäckts i fasaden rekommenderas att en fördjupad utredning utförs.

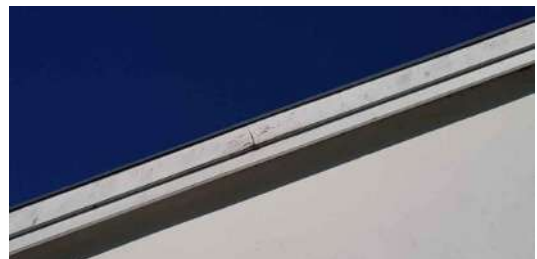
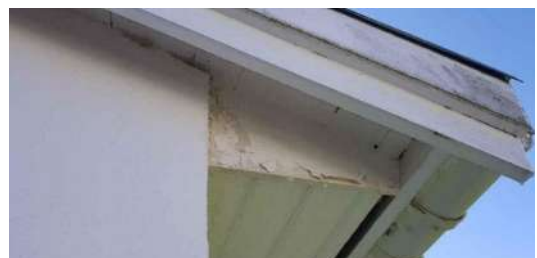
Takutsprång är i behov av målning/underhåll. Vindskiva har mindre rötskada i skarv.

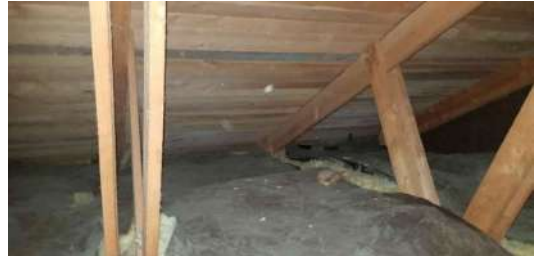
## Vind 1

Mindre mikrobiell påväxt finns på underlagstaket.

Den upptäckta mikrobiella påväxten på underlagstaket indikerar att vinden tillförs fukt inifrån bostaden. För att komma tillrätta med detta måste fuktillförseln inifrån bostaden minskas. Detta kan göras genom att ventilationen i bostaden förbättras samt att eventuella otätheter i vindsbjälklaget (tak/väggvinklar, taklucka mm.) tätas. Se även bifogat faktablad "Uppvärmrt vindsutrymme". Observera att någon besiktning av bostadens ventilationssystem inte har ingått i uppdraget.

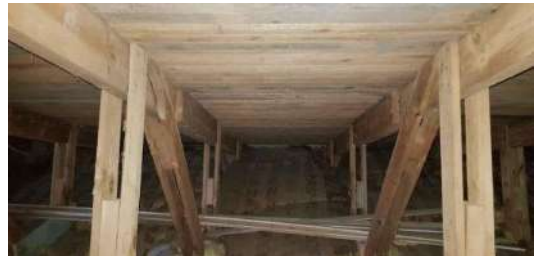
## Vind 2

Mikrobiell påväxt finns på underlagstaket.

Den upptäckta mikrobiella påväxten på underlagstaket indikerar att vinden tillförs fukt inifrån bostaden. För att komma tillrätta med detta måste fuktillförseln inifrån bostaden minskas. Detta kan göras genom att ventilationen i bostaden förbättras samt att eventuella otätheter i vindsbjälklaget (tak/väggvinklar, taklucka mm.) tätas. Se även bifogat faktablad "Uppvärmrt vindsutrymme". Observera att någon besiktning av bostadens ventilationssystem inte har ingått i uppdraget.

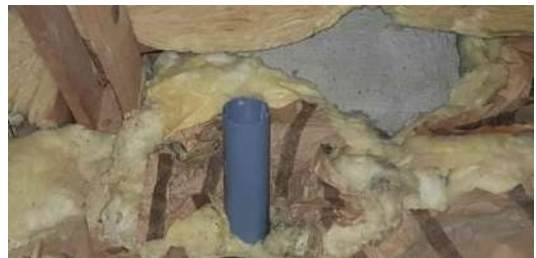
Avluftningsrör avslutas i utrymmet.

Kontakta fackman för lämplig åtgärd.

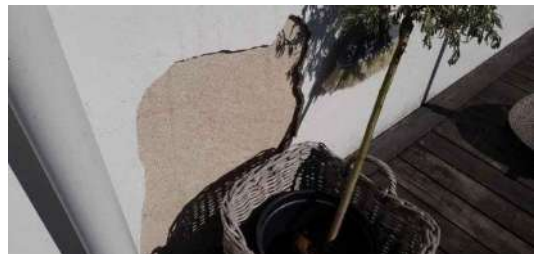
Putssläpp finns i fasaden.

För att utreda orsaken till och omfattningen av putssläppen rekommenderas att en fördjupad utredning utförs.

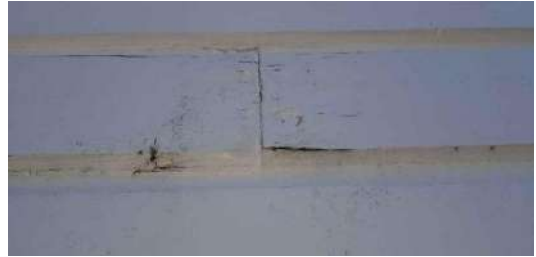
Fasadpanel på taksarg har mindre rötskador.

Dessa bedöms ej ha lett till några bakomliggande skador.

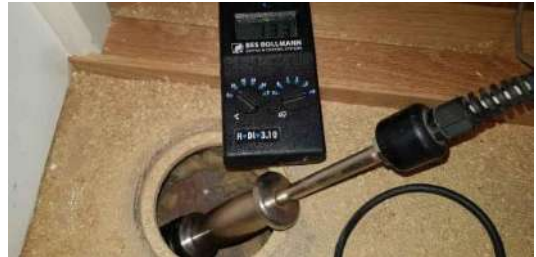
Betongplatta på mark med påbyggda golvkonstruktioner förekommer i flertalet utrymmen. Vid kontroll av golvkonstruktionen borrades ett hål under mattan i klädkammaren. Konstruktionen bestod av träkilar, ovanpåliggande träreglar, isolering samt en golvspånskiva. En fuktkvotsmätning utfördes i träkil och uppmättes till 13,3%. Gränsvärdet för mikrobiell tillväxt ligger på 17% i fuktkvot. Inga avvikande lukter upplevdes i borrhål.

Befintliga golvkonstruktioner riskerar på grund av naturlig fuktpåverkan att drabbas av fuktskador. Detta i sin tur kan leda till mikrobiella skador (angrepp av mikroorganismer) som kan resultera i att mikrobiell lukt sprids till boendemiljön. Gäller hela entréplan med liknande golvkonstruktioner.

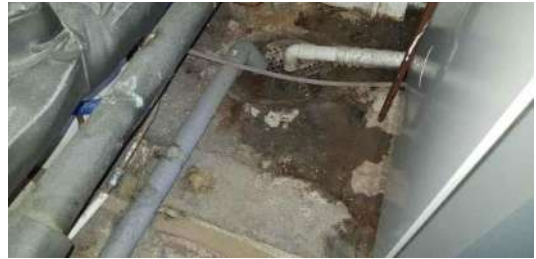
Tätskikt saknas i utrymmet. Enligt gällande branschregler skall golvet i en tvättstuga vara vattentätt.

Risk finns för fuktrelaterade skador i omringliggande konstruktioner, vid ett vattenläckage.

Golvbrunn av gjutjärn finns i utrymmet. Denna skall bytas ut mot ny, typgodkänd, vid renovering.
