# Besiktningsrapport

| Skadeadress<br><b>Krokvägen 4A</b> | Besiktningsdatum<br><b>2018-05-17</b> |

Krokvägen 4A, Tyresö

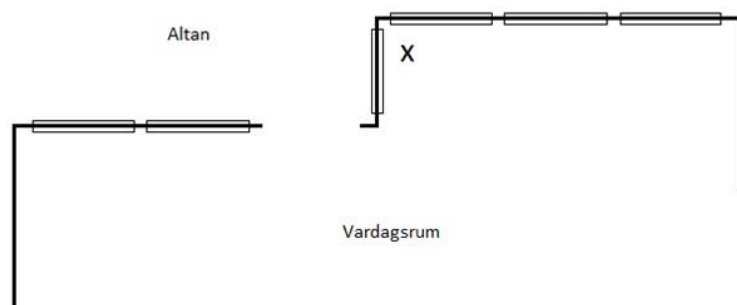
Vid fuktindikering i upptaget inspektionshål i vardagsrumsgolv kunde något förhöjda fuktvärden konstateras i ytterväggssyll samt i sandfyllningen. Någon onormal lukt kunde inte konstateras i inspektionshålet.

Skiss vardagsrum mot altan, ej skalenlig.

Då konstruktionen är en riskkonstruktion med betongplatta på mark och flytande golv med sandfyllning måste man vara observant och uppmärksam i sitt boende d.v.s. att med jämna intervaller inspektera den känsliga golv- väggkonstruktionen i fastigheten.
