## Överlåtelsebesiktning FB Steg 2 Plus

| Fastighetsuppgifter | | Uppdragsgivare | |
|---|---|---|---|
| Fastighetsbeteckning: | Ranneberg 2:14 | Namn: | Pierre Freij |
| Gatuadress: | Ranneberg 250 | Postadress: | Ranneberg 250 |

| Besiktningsuppgifter | | | |
|---|---|---|--|
| Besiktningsdatum: | 2018-04-25 | Köpargenomgång datum: | |

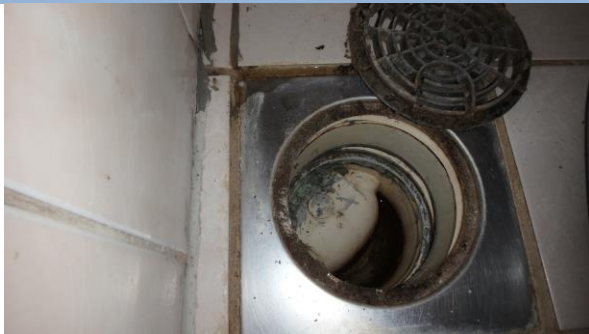
Pos 1

| Bedömningsskala: | 1. Utan anmärkning | | | | 2. Påpekande | 3. Bör åtgärdas | 4. Ej besiktningsbart |
|---|---|---|---|---|---|---|---|
| Dusch/bad | | | X | | Vägguttag förekommer i våtzon, bomljud noterades i golvet, golvbrunn är monterad nära vägg, ej synlig manschett i golvbrunn samt rör ur golv. Vår rekommendation är att en behörig våtrumstekniker kontaktas för bedömning och eventuella åtgärder. | | |

Golvbrunn nära vägg

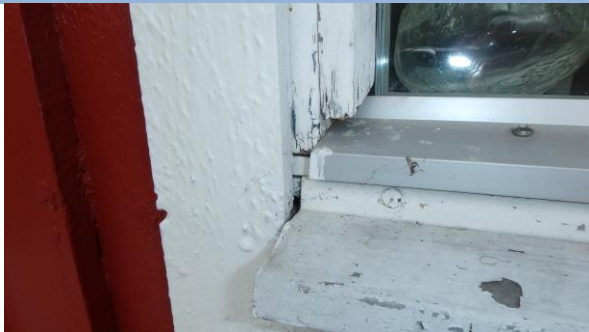
Pos 2

| Bedömningsskala: | 1. Utan anmärkning | | | | 2. Påpekande | 3. Bör åtgärdas | 4. Ej besiktningsbart |
|---|---|---|---|---|---|---|---|
| Fönster | | X | | | Otätheter förekommer vid fönsternas plåtarbeten, se kommentar/riskanalys. | | |

Plåtdetaljer skall hindra fukt att tränga in i angränsande konstruktioner. När plåtdetaljerna är otäta/bristfälliga finns det en risk att vatten kan tränga in och orsaka skador som påverkar fastigheten och inomhusmiljön negativt.

Otätt fönsterbleck

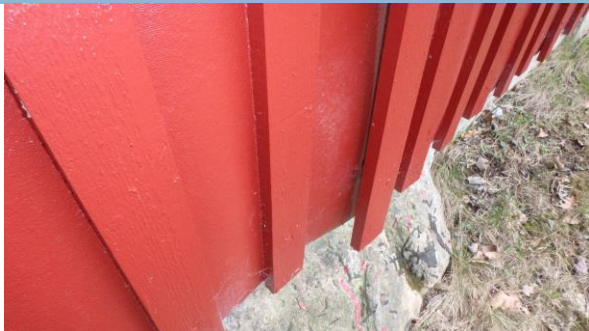
Pos 3

| Bedömningsskala: | 1. Utan anmärkning | | | | 2. Påpekande | 3. Bör åtgärdas | 4. Ej besiktningsbart |
|---|---|---|---|---|---|---|---|
| Fasad | | | X | | På en yttervägg sitter det en träfiberskiva, istället för underbrädor, med lock. Det noterades att väggen lokalt bågnar i nederkanten. Vår rekommendation är att en snickare kontaktas för en bedömning och åtgärder. | | |

Fasadbeklädnad som bågnar

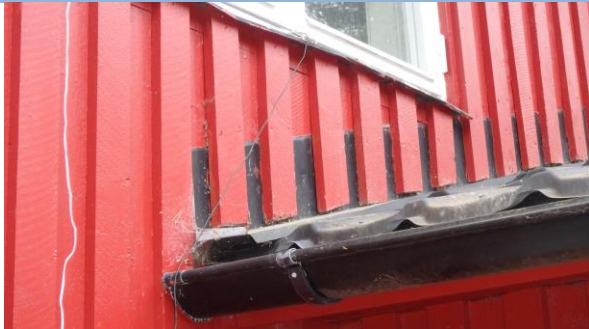
Pos 4

| Bedömningsskala: | 1. Utan anmärkning | | | | 2. Påpekande | 3. Bör åtgärdas | 4. Ej besiktningsbart |
|---|---|---|---|---|---|---|---|
| | | X | | | Ovanför entrétaket, till grunden, sitter vinkelplåten mellan fasad och tak utanpå fasadbrädorna, se kommentar/riskanalys. | | |

När vinkelpplåten är monterad utanpå fasadbrädorna finns det risk att vatten kan tränga in mellan plåt och fasad med fuktskador som följd.

Vinkelplåt som ligger utanpå fasadbrädorna

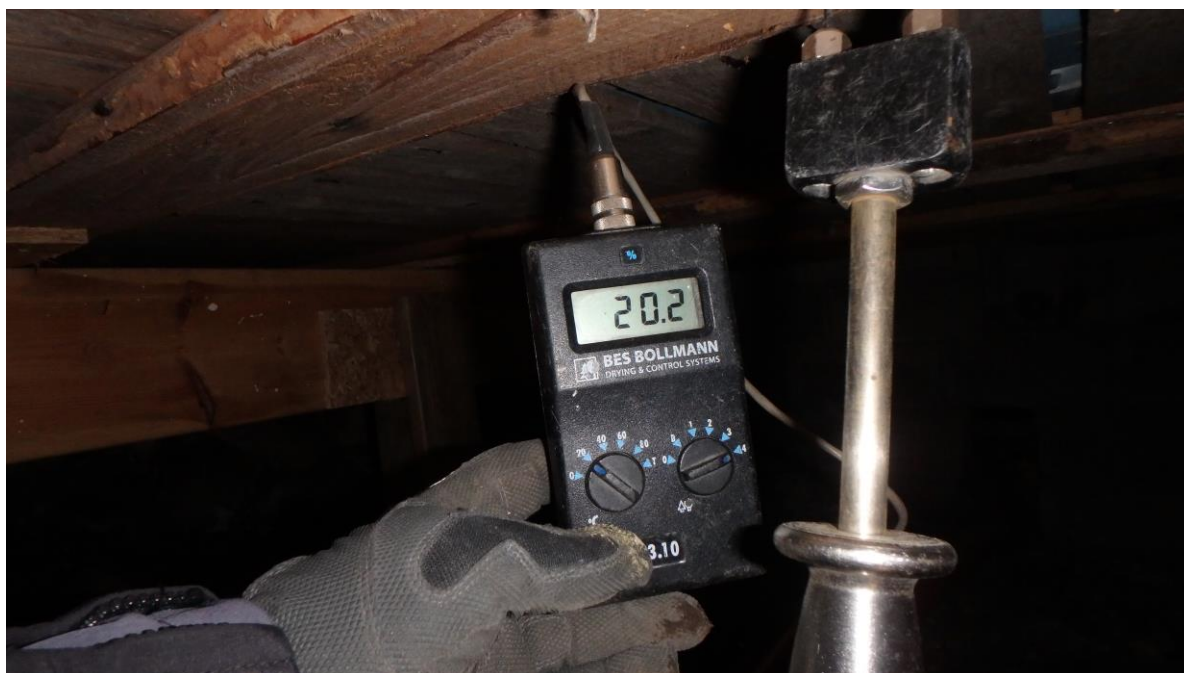
| Bedömningsskala:<br>Byggnadsdel | 1. Utan anmärkning | | | | 2. Påpekande<br>Anmärkning | 3. Bör åtgärdas | 4. Ej besiktningsbart |
|---|---|---|---|---|---|---|---|
| Kryp- | | | X | | Kryp-/plintgrunden är en riskkonstruktion och det noterades<br>brister, se bilaga för kontroll av konstruktion. Se även<br>lämnad information från säljaren. | | |

Kritiskt gränsvärde för mikrobiell tillväxt brukar anges till ca 17 % Fuktkvot (FK). Vid stickprovsvis fuktkvotsmätning uppmättes mellan 12- 20 %. Det ligger en del skräp på marken. Det noterades även mikrobiell påväxt på mark och i bjälklaget. I grunden finns även tryckimpregnerat virke. Risker med tryckimpregnerat virke är att det kan avge en kemisk lukt som kan påverka inomhusmiljön.
