# Besiktningsprotokoll

Anticimex Försäkringsbesiktning i samarbete med Fastighetsbyrån

KANTARELLEN 1

FSBS-2418-23205612

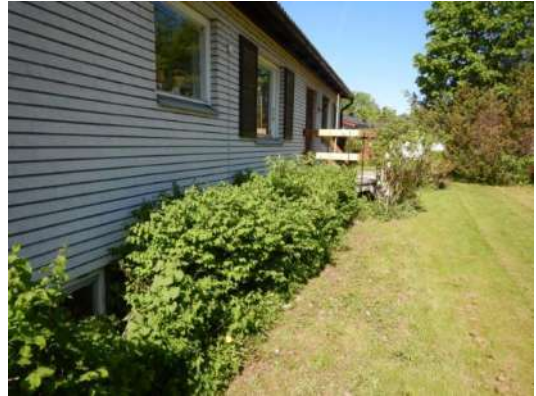
Växter finns i anslutning till grundmur.

Med rabatter och växter nära grundmuren riskerar man att få fukt kvarstående i väggarna med risk för invändiga fuktskador samtidigt som rötter kan skada grundmuren och sätta dräneringsledningen ur funktion.

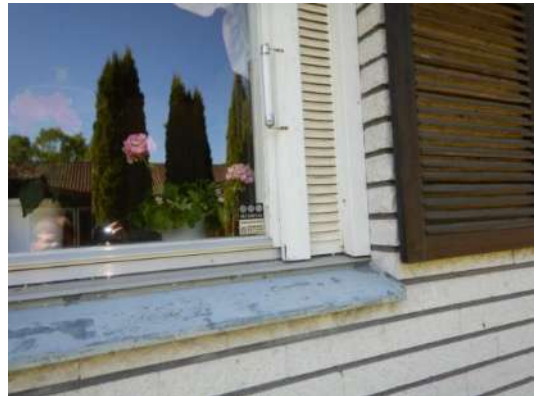
Vanligt underhållsbehov (torrsprickor, färgsläpp och kittsläpp).

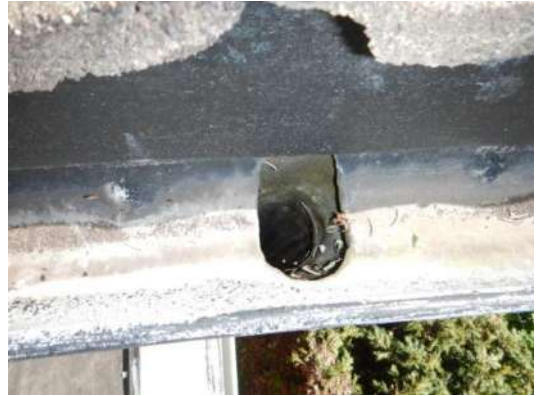
Lövsilar finns inte

När det saknas lövsilar så finns det risk att det blir stopp i dagvattenledningen.

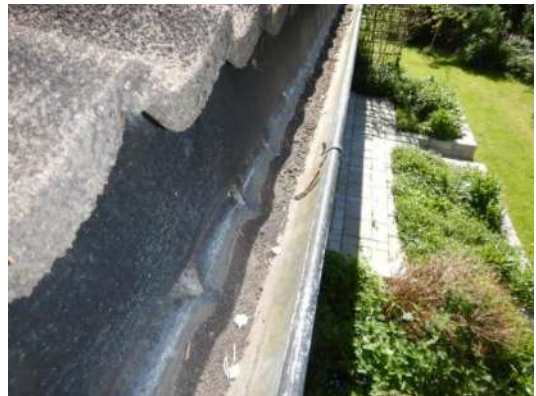
Hängrännor är fulla med skräp.

Eftersom hängrännor är fulla med skräp finns risk för fuktskador på fasad och sockel då vatten kan svämma över.

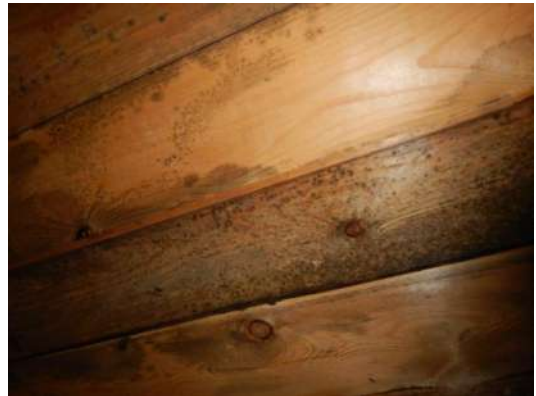
Vid besiktningen noterades mikrobiell påväxt finns på underlagstaket. Den uppvärmda luften inomhus på vintern bär med sig fukten upp på vinden och kondenserar mot det kalla yttertaket. Kontakta ventilations tekniker för lämplig åtgärd att förbättra ventilationen i bostaden. Se vidare faktablad vind.

Vid kontroll av konstruktionen på vinden uppmättes fuktvärden under kritisk fuktnivå för mikrobiell tillväxt, dock noterades mikrobiell påväxt.

Risk för mikrobiell tillväxt föreligger om den relativa fuktigheten (RF) i den omgivande luften är över 75 % vilket i furuvirke motsvarar en fuktkvot (FK) på 17 %. Fuktkvoten i underlagstak/takbjälkar uppmättes till 8 %. Den upptäckta mikrobiella påväxten på underlagstaket indikerar att vinden tillförs fukt inifrån bostaden. För att komma tillrätta med detta måste fukttillförseln inifrån bostaden minskas. Detta kan göras genom att ventilationen i bostaden förbättras samt att eventuella otätheter i vindsbjälklaget (tak/väggvinklar, taklucka mm.) tätas. Se även bifogat faktablad "Ouppvärmt vindsutrymme". Observera att någon besiktning av bostadens ventilationssystem inte har ingått i uppdraget.

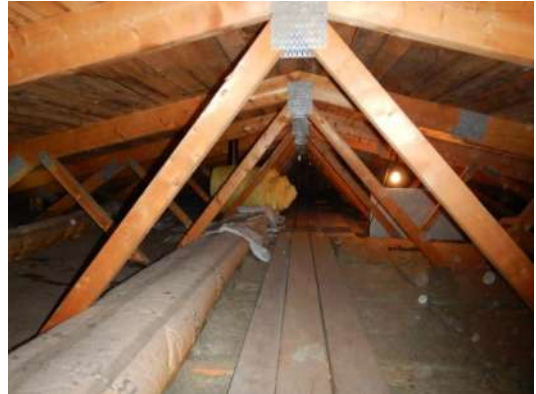
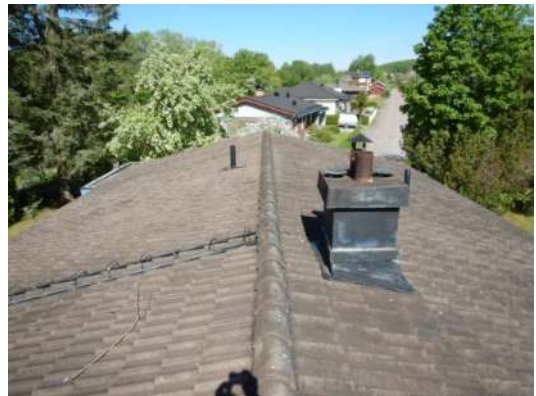
Yttertaket är äldre.

Takpannor och underlagspapp har enligt vår bedömning en begränsad livslängd. Eftersom husets taktäckning är äldre har det ett minskat motstånd mot vatteninträngning. Detta i sin tur kan leda till fuktskador på träläkt och vidare ner i takkonstruktionen.

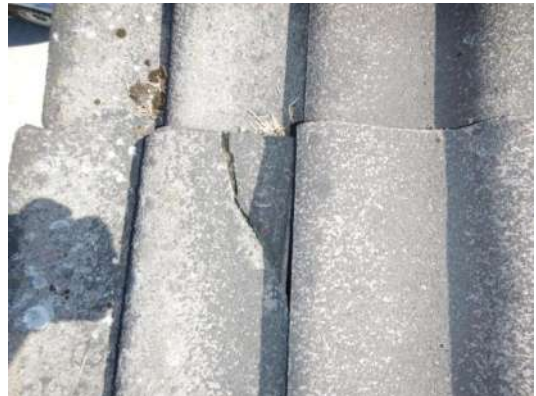
Takpannor är skadade.

Då det förekommer skadade/spruckna takpannor finns det risk för fuktskador på underliggande konstruktioner.

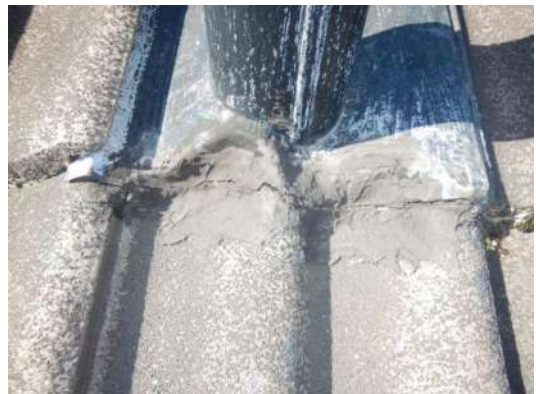
Lagning vid avluftningen från wc har torsprickor.

Risk finns att vatten kan tränga in och orsaka fuktrelaterade skador i omkringliggande konstruktioner.

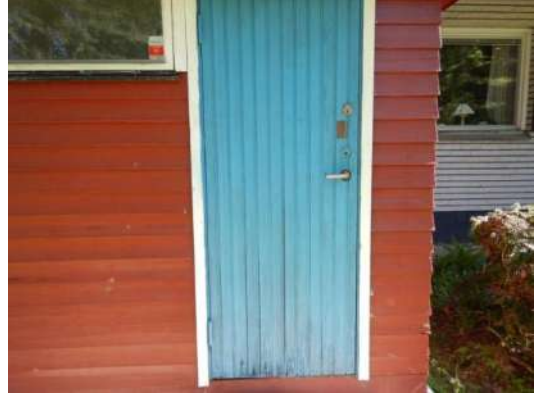
Torrspäckor finns på dörr.

Torrspäckor och färgsläpp på dörrar medför ökad risk för fuktinträängning med möjliga rötskador som följd.

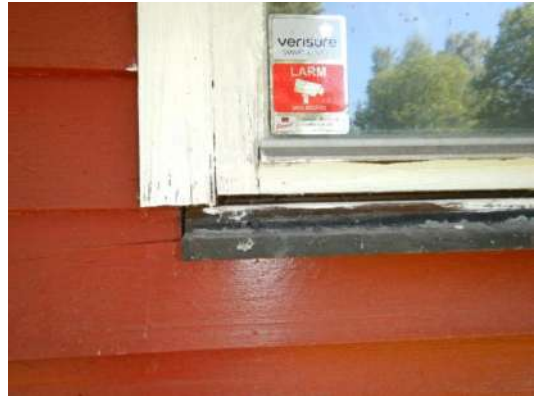
Fönster är i behov av målning/underhåll.

Fönster där målning/underhållsbehov finns riskerar pga. sämre vattenavvisande förmåga att få fuktskador. Detta kan leda till rötskador i fönster och fönsterkarm.

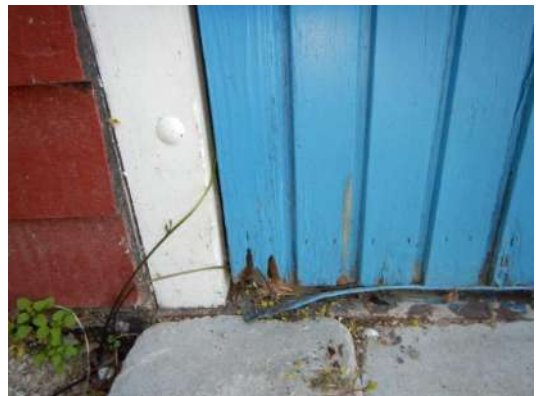
Garagedörr har mindre rötskador

Mindre rötskador finns i dörr. Dessa bedöms dock inte ha lett till bakomliggande skador.

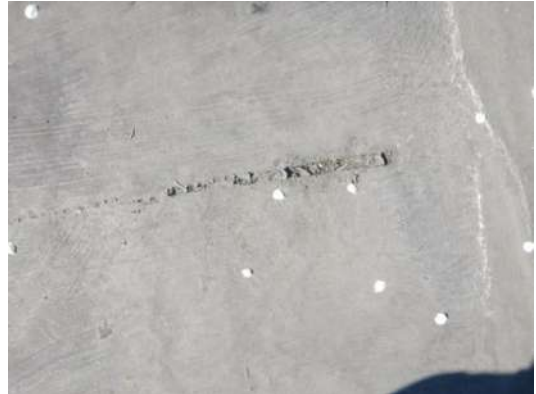
Blåsor och sprickor noterades på papptaket.

För att kontrollera orsaken till och omfattningen av sprickor och blåsor på papptaket samt eventuella följskador rekommenderas att en takläggare kontaktas för en fördjupad undersökning.

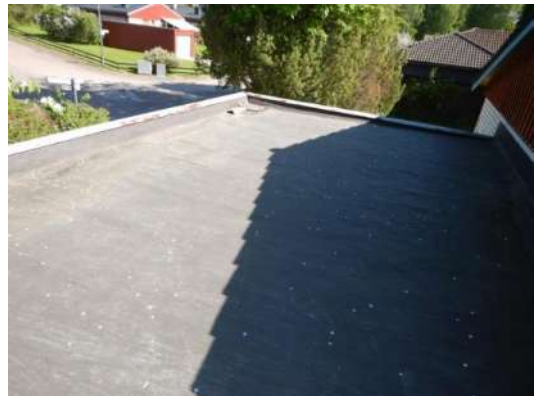
Papptaket är äldre än 15 år.

Tätskiktet på ett platt/låglutande tak har enligt vår bedömning en genomsnittlig teknisk livslängd på 15 år. Eftersom yttertaketets tätskikt är äldre har det ett minskat motstånd mot vattengenomträngning. Detta i sin tur kan leda till att takkonstruktionen drabbas av fuktskador som i sin tur kan leda till mikrobiella skador.

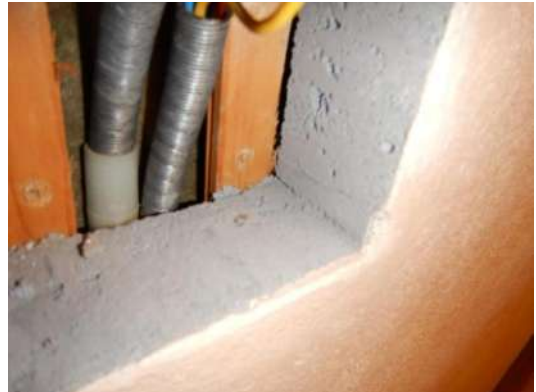
Blå lättbetong förekommer i byggnaden.

Denna typ av lättbetong är i vissa fall radonhaltig. Det rekommenderas att en radonmätning genomförs, eller att det i vart fall kontrolleras om sådan tidigare är utförd.

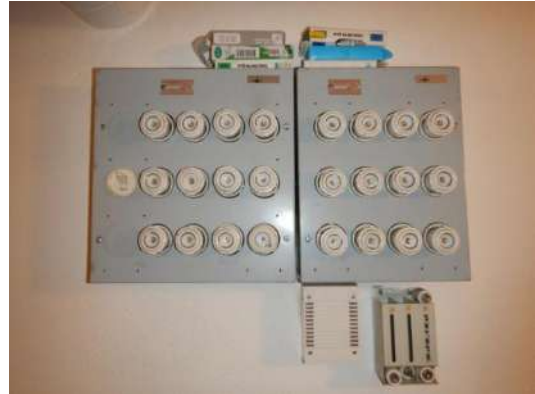
Skyddsglas.

Skyddsglas saknas i säkringshuvar i centralen.

Gruppförteckning över elcentralen saknas.

Upprätta en gruppförteckning med hjälp av en behörig elektriker och anslå den i närheten av elcentralen.

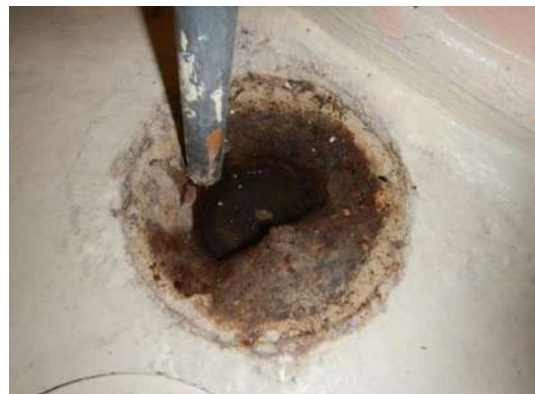
Allmänt i källaren finns äldre gjutjärnsbrunnar som är rostangripna. Det finns risk att golvbrunnen rostar sönder med fuktskador som följd.

Byt golvbrunnar vid renovering.

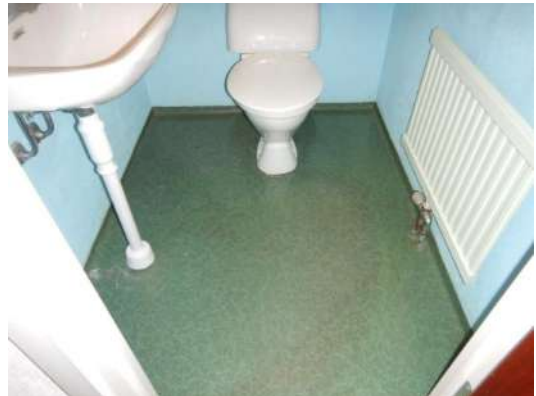
Våtrummet har äldre ytskikt.

Då funktionen, som innebär att ytskiktet/tätskiktet skall vara vattentätt, kan vara nedsatt finns risk att vatten tränger igenom ytskiktet/tätskiktet med vattenskador i omkringliggande konstruktioner som följd.

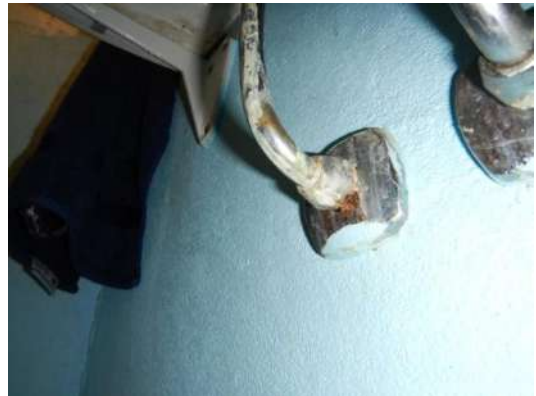
Ergad koppling noterades under handfat.  
Risk för läckage.

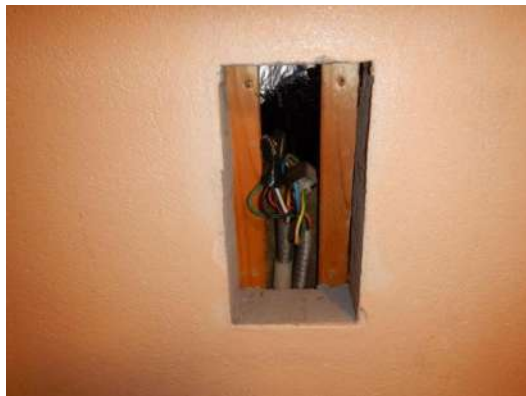
Skyddslock saknas

Skyddslock saknas på kopplingsdosa till bastu.

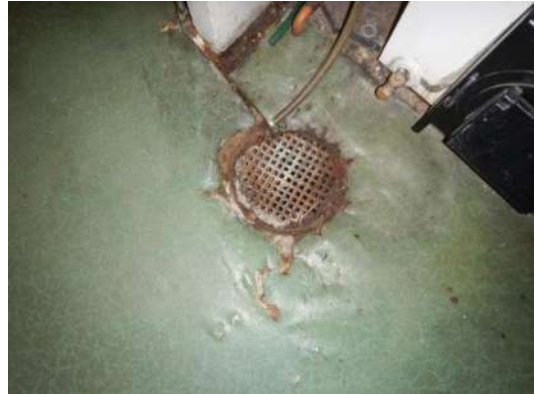
Golvattan är äldre och har släppt runt golvbrunnen.

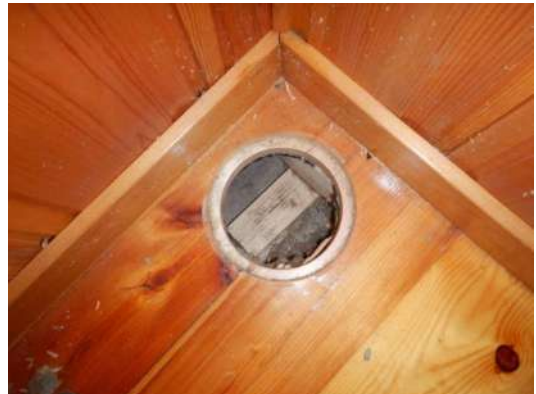
Källare med påreglade ytterväggar och uppreglat och isolerat golv i gillestugan.

Vid kontroll av golv och ytterväggskonstruktionen gjordes ett provhål i golvet där uppmättes fuktvärden över kritisk fuktnivå för mikrobiell tillväxt i golvregel och ytterväggsregel.

Relativ fuktighet uppmättes till 84 % och Fuktkvoten 18 % i golv.

Fuktkvoten uppmätte till 22 % i yttervägg.

En fördjupad undersökning rekommenderas för att konstatera orsak till och omfattning av uppmätta fuktvärden i både golv och ytterväggskonstruktionen. Det är viktigt att tänka på att denna rekommendation om fördjupad undersökningen gäller hela gillestugan.

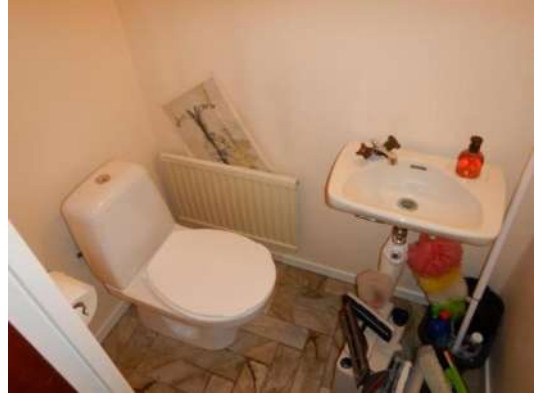
Våtrummet har äldre ytskikt.

Då funktionen, som innebär att ytskiktet/tätskiktet skall vara vattentätt, kan vara nedsatt finns risk att vatten tränger igenom ytskiktet/tätskiktet med vattenskador i omkringliggande konstruktioner som följd.

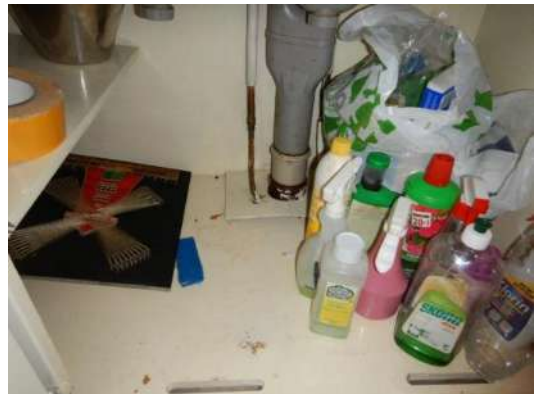
Fuktskydd i diskbänksskåp

När det inte finns ett fuktskydd i diskbänksskåpet så finns det risk att vatten, på grund av smygläckage från rörledningar, inte upptäcks. Det kan då tränga in i omkringliggande konstruktioner och orsaka fuktskador.

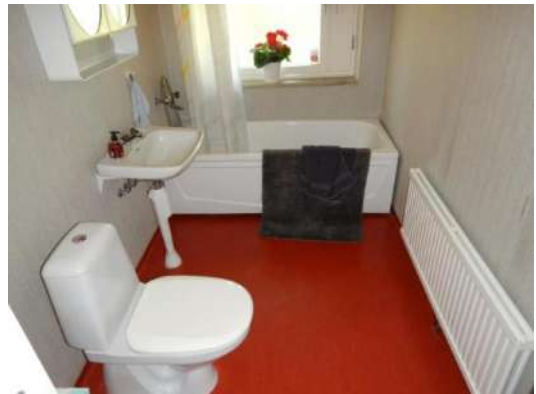
Våtrummet har äldre ytskikt.

Då funktionen, som innebär att ytskiktet/tätskiktet skall vara vattentätt, kan vara nedsatt finns risk att vatten tränger igenom ytskiktet/tätskiktet med vattenskador i omkringliggande konstruktioner som följd.

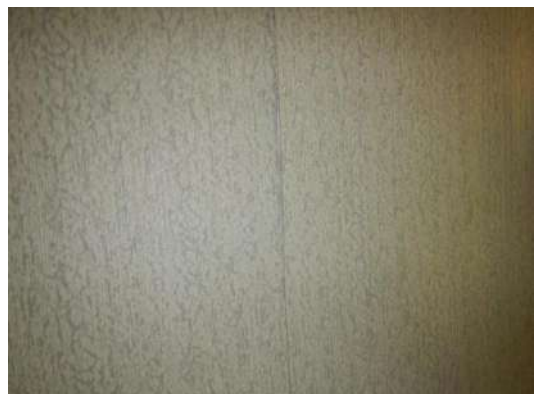
Väggbeklädnad är otät i skarvar.

Den öppna skarven på väggbeklädnaden medför att vatten kan tränga ner i bakomliggande konstruktioner med fuktskador som följd. Detta kan i sin tur leda till mikrobiella skador.

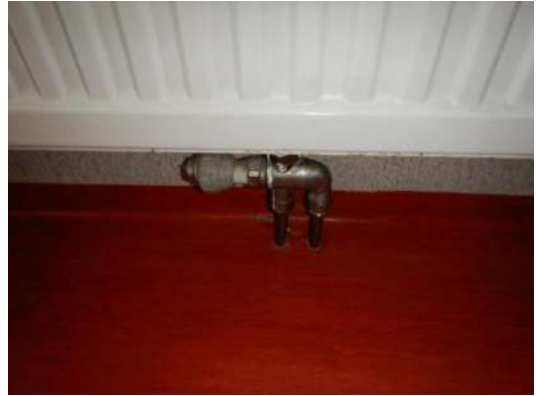
Rör genomföring finns i golv

Rör genomföringar i golvet medför en ökad risk för att vatten tränger ner i omkringliggande konstruktioner och orsakar fuktskador.

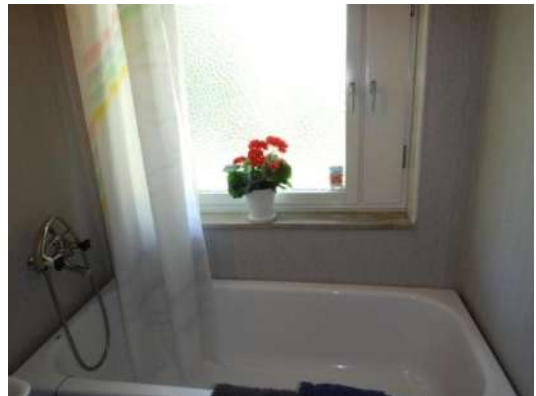
Fönster är olämpligt placerat.

Fönstrets placering i våtutrymmet utgör en risk för fuktskador i fönster- och väggkonstruktionen.

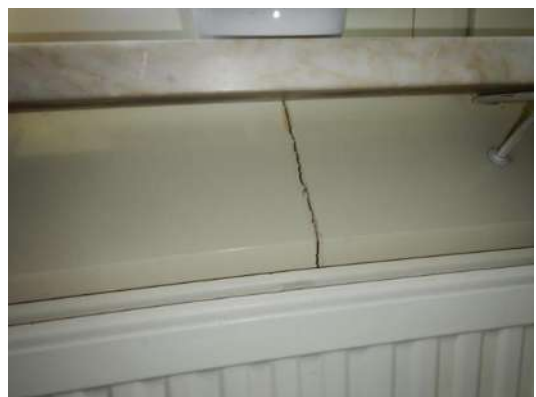
Sättspricka noterades på väggen under fönster.

Bedöms inte leda till några bakomvarande skador.

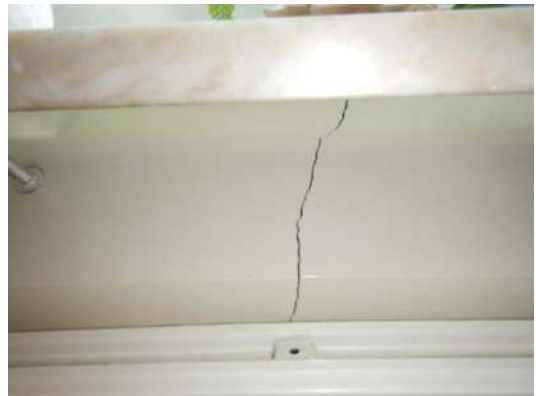
Sättspricka noterades på väggen under fönster.

Bedöms inte leda till några bakomvarande skador.

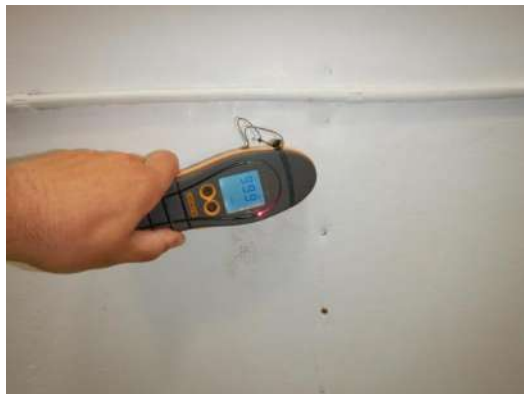
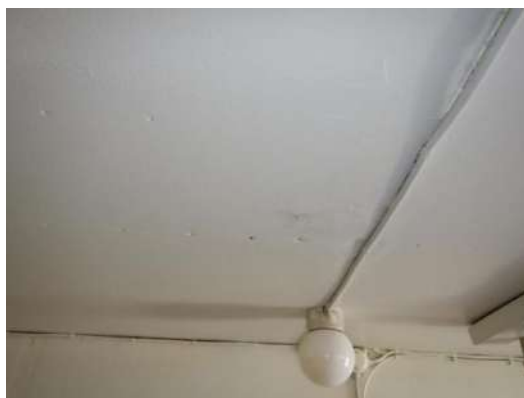
Fuktfläckar finns i tak med förhöjda fuktindikationer.

Fuktfläckar kan bero på olika saker, och kan vara ett tecken på ett tidigare eller pågående läckage. För att kontrollera orsaken till och omfattningen av fuktskadorna samt eventuella följdskador rekommenderas att en fördjupad undersökning utförs.
