## Överlåtelsebesiktning FB Steg 2 Plus

| Fastighetsuppgifter | | Uppdragsgivare | |
|---|---|---|---|
| Gatuadress: | Evelundsvägen 2 | Postadress: | Evelundsvägen 2 |

| Besiktningsuppgifter | | | |
|---|---|---|--|
| Besiktningsdatum: | 2018-06-01 | Köpargenomgång datum: | |

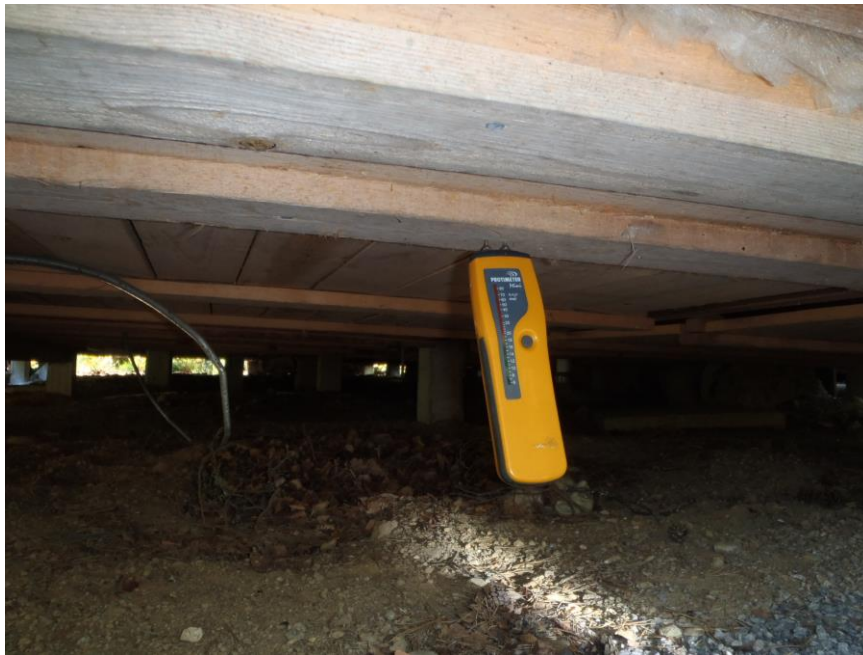
Fuktkvotsmätning är utförd i golvbjälklagets undersida på flera platser. FK 12% kunde uppmätas.

Det kritiska gränsvärdet för mikrobiell tillväxt brukar anges till ca 17% fuktkvot (FK) eller ca 70-75% relativ fuktighet (RF).

Stickprovsmässig fuktmätning är utförd och inga förhöjda fuktvärden kunde uppmätas.
