# Underhållsplan för det långsiktiga periodiska underhållet

**Brf Horisonten Kallebäck, Örgryte nr 1**  
**Göteborg**  
**2018-03-25**

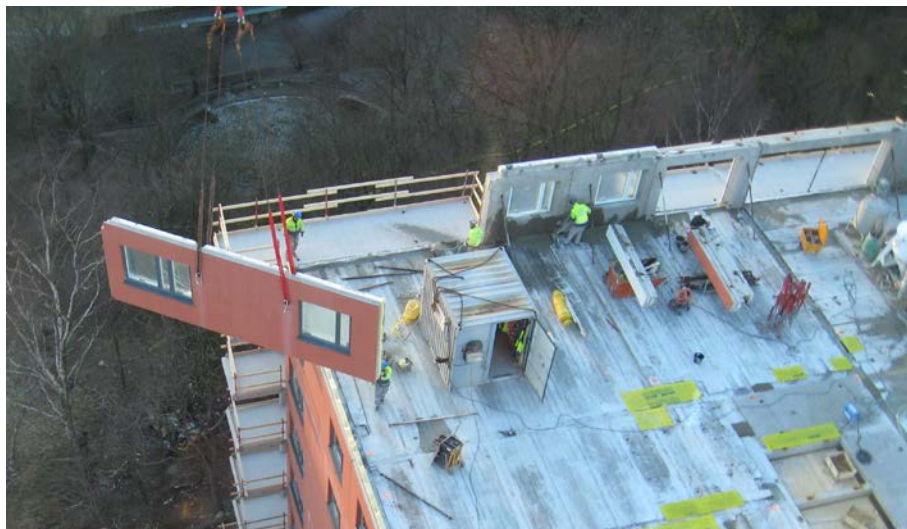
Ytterväggarna består av prefabricerade betongelement.

Mellan betongelementen finns en mjukfog som man bör vara uppmärksam på. Elementen är fabriksmålade och mjukfogarna utfördes på plats. Mjukfogarna har på vissa ställen brustit och har släppt, vilket har inneburit att vatten tagit sig in mellan betongelementen. Entreprenören som byggde huset tror det kan bero på att betongen var lite skitig/dammig och mjukfogarna kan därför ha fäst dåligt mot underlaget. Under hösten 2017 gjorde AF Bygg åtgärder i samband med garantibesiktning (förlängd garantitid på fasadfogar) då man inventerade samtliga fogar runt huset och fotodokumenterade. De fogar som uppvisade brister skar man bort och rengjorde grundligt under, se bild nedan. Därefter fäste man ny fog och detta bör ge ett bättre resultat. Garantin för fogarna gäller till 2018 och man bör i samband med att garantin utgår göra en översyn av skicket på fogarna.

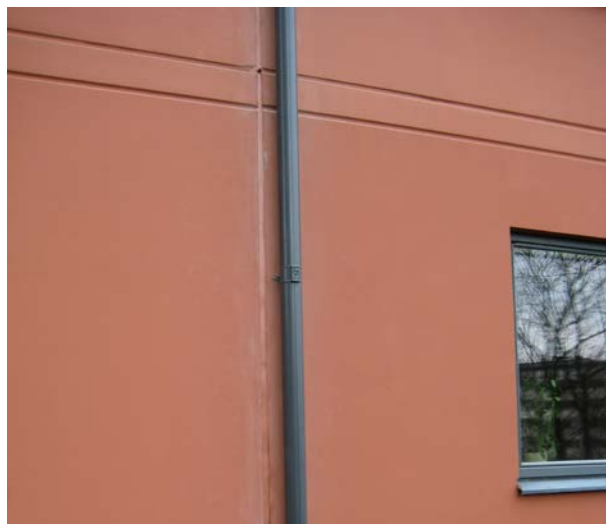
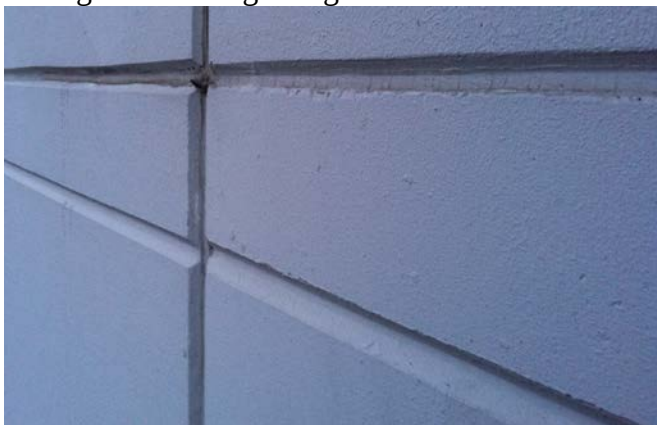
De horisontella linjerna sitter i par men den nedre av dem är endast en utsmyckning i betongen och är ingen fog. Se nedan.

Fasaden kan vid behov tvättas lokalt. Medel är avsatta i underhållsplanen för en ommålning (inkl ställning). Normalt underhållsintervall enligt Repab ligger på 15 år. Även om det är ett utsatt läge så har intervallet för skyddat läget valts då elementen från början är fabriksmålade.

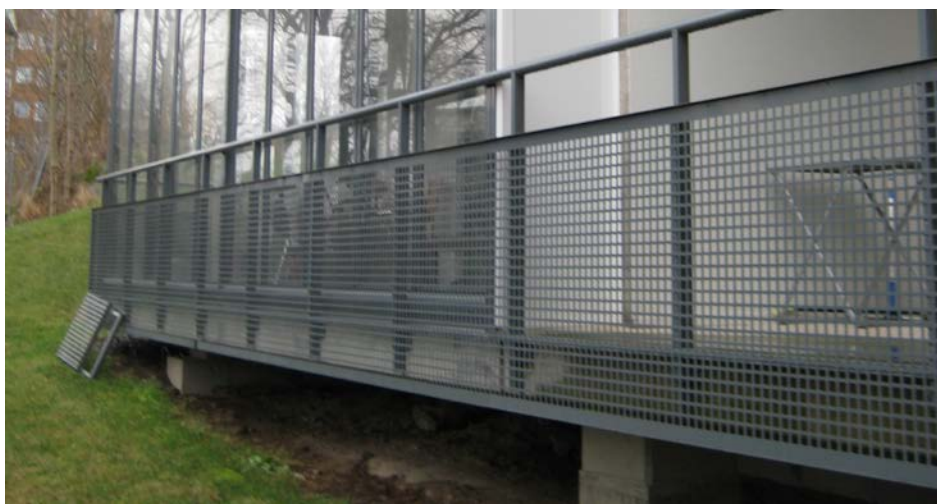
Balkonger bör undersökas noggrannare om cirka 30 år för att se över att de står sig och ingen karbonatisering har påverkat konstruktion. Man bör då kontakta en byggkonstruktör eller annan sakkunnig som ser över balkongernas status och eventuellt tar ett karbonatiseringsprov för att se hur betongplattan mår.

Balkongräcken är inte kontrollerade vid synen för underhållsplanen. Styrelsen bör regelbundet (varje år) kontrollera dessa så att de är i bra skick.

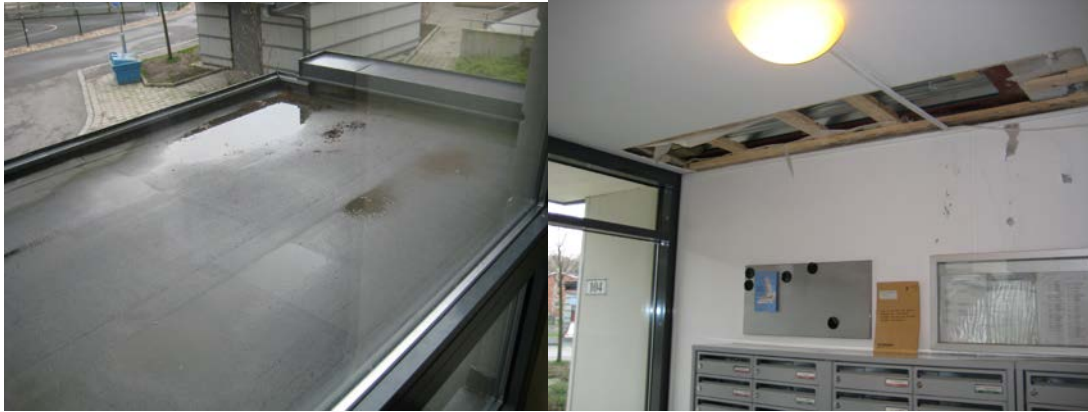
Papptaket på vindfånget har ingen lutning och får betecknas som en riskkonstruktion. Föreningen har ofta stora problem med vattenläckage in i vindfånget och trots upprepade åtgärder har AF Bygg haft svårt att få det tätt.

Papptaket är räknat att vara särskilt utsatt och bör eventuellt bytas efter 20 år. Vid den tidpunkten man bestämmer sig för att byta bör man fundera på en alternativ utformning för att få lutning på taket.

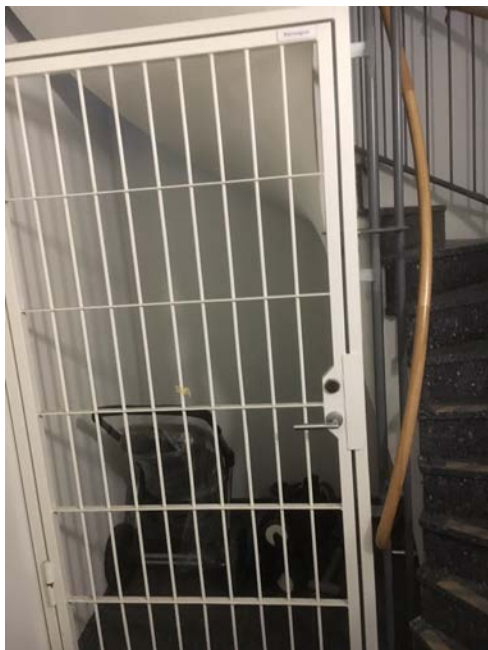
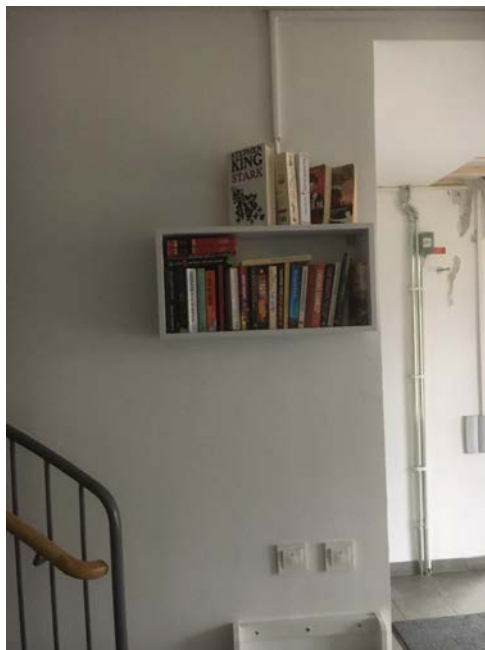
I botten av trappan så har man satt upp en grind för att möjliggöra förvaring av barnvagnar. Ur brandsäkerhetssynpunkt är det högst olämpligt då man bör hålla utrymningsvägar fria från brännbart material. Det rekommenderas att barnvagnar tas bort och ytan hålls fri från brännbart material.

Vid postboxarna på entréplan finns en bokhylla uppsatt med böcker. Samma sak som ovan gällande brännbart i utrymningsväg gäller. Det är en olämplig placering som bör åtgärdas.

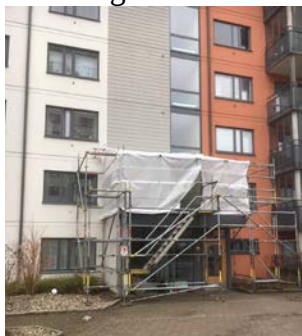
Vindfånget har återkommande problem med vatteninträngning. Åtgärd pågår.
