# Besiktningsprotokoll

Anticimex Försäkringsbesiktning i samarbete med Fastighetsbyrån

LÄNGJUM 3:92

UTKIKSVÄGEN 6B

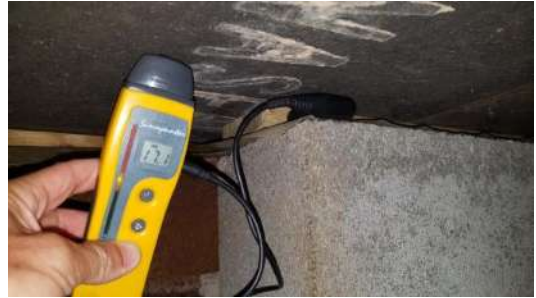
### Krypgrund

Vid inspektionen av krypgrunden noterades att syllreglar är av tryckimpregnerat virke. Fuktkvot uppmättes till 17,1% i syllregel vilket är strax över gränsvärdet då mikrobiell påväxt kan ske som är 17% i fuktkvot. Inga synliga mikrobiella skador eller avvikande lukt noterades i utrymmet. Golvbjälklaget ovan den uteluftsventilerade krypgrunden riskerar på grund av naturlig fuktpåverkan att drabbas av fuktskador. Detta i sin tur kan leda till mikrobiella skador (angrepp av mikroorganismer, rötsvampar etc.) som kan resultera i att mikrobiell lukt sprids till boendemiljön.

För att undvika framtida mikrobiella skador så behöver grundens klimat på sikt bli torrare.

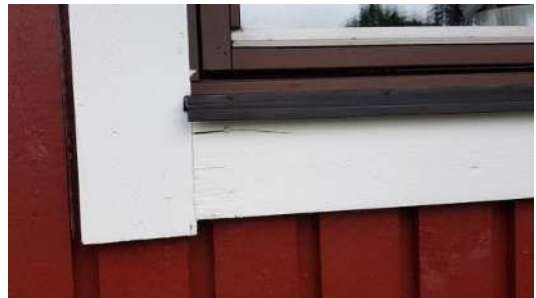
### Fasad

Fasadpanelen och utvändiga träkonstruktioner har lokalt behov av målning/underhåll.

Fasadpanel och träkonstruktioner där målningsbehov finns riskerar på grund av sämre vattenavvisande förmåga att få fuktskador. Detta kan leda till rötskador i panelen.

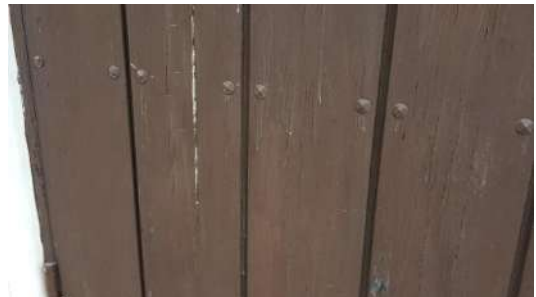
### Dörrar

Torrspäckor finns på dörr till groventré.

Torrspäckor och färgsläpp på dörrar medför ökad risk för fuktinträngning med möjliga rötskador som följd.

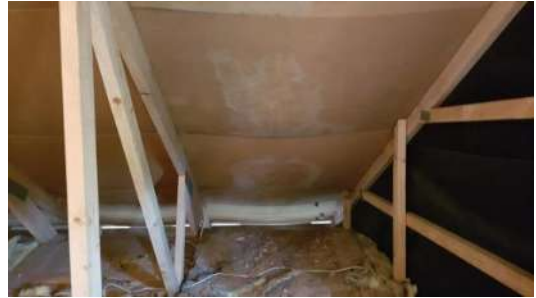
### Vind

Underlagstaket består av träfiberskivor. Fuktrosor finns lokalt på underlagstakets träfiberskivor.

Fuktkvot mättes på flera platser i underlagstak och i takstolar. Samtliga mätningar visade fuktkvot under gränsvärdet för mikrobiell påväxt.

Då underlagstaket består av träfiberskivor utan yttre täckning av papp under takbeklädnaden, finns risk att regnvatten/snö tränger in vid ogynnsam väderlek i skivskarvar med läckage på vindsutrymmet som följd. Med tiden kan även träfiberskivorna drabbas av fuktskador. Om fuktrosorna på underlagstaket ökar i omfattning är det viktigt att ta reda på och åtgärda orsaken.

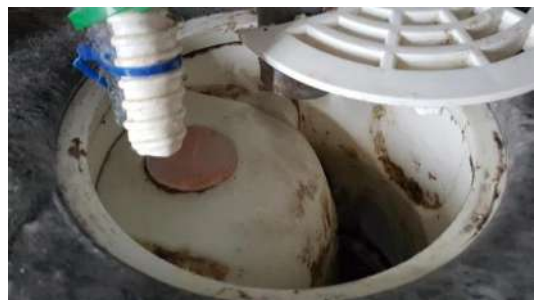
## Entréplan / WC

Vid fuktindikering som utfördes i utrymmet noterades inga förhöjda fuktindikationer.
