# Besiktningsprotokoll

Anticimex Försäkringsbesiktning i samarbete med Fastighetsbyrån

ALKOTTEN 2

SKOGSVÄGEN 18  
784 52 BORLÄNGE

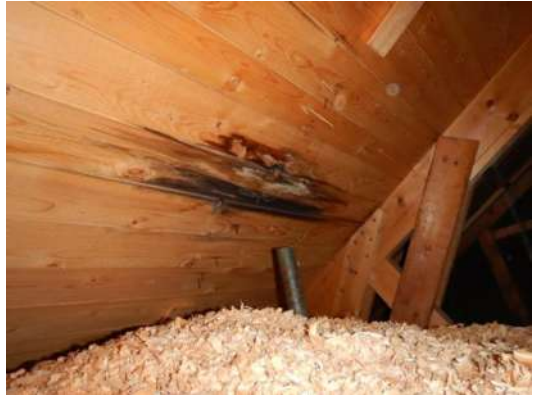
### Vind

Missfärgning på underlagstak efter tidigare läckage kring expansionskärslrör, röret är avskapat inne på vinden eftersom expansionskärlet inte är i funktion längre nu när fjärrvärme är installerad i huset. Missfärgningen finns upptagen i tidigare besiktningsprotokoll som utfördes vid inflytt 2005

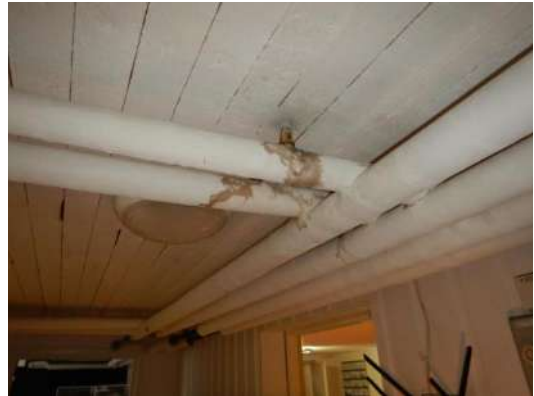
### Källarplan / Trapphus /Hall

Mindre läckage kring luftningsnipplar på värmerör i taket. Kontakta fackman för kontroll och lämplig åtgärd.

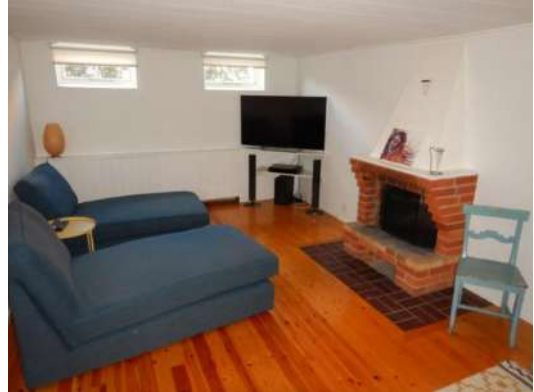
## Källarplan / Gillestuga

Källare med uppreglat och isolerat golv.

Befintlig golvkonstruktion riskerar på grund av naturlig fuktpåverkan att drabbas av fuktskador. Detta i sin tur kan leda till mikrobiella skador (angrepp av mikroorganismer) som kan resultera i att mikrobiell lukt sprids till boendemiljön.

Vanligt i källaren var att inreda något rum till gillestuga med uppreglade och isolerade golv (riskkonstruktion) På grund av naturlig fuktpåverkan utifrån riskerar träkonstruktioner som ligger direkt i kontakt med betonggolv och grundmurar drabbas av fuktskador med avvikande lukt som följd. Vid vår stickprovsmässiga kontroll uppmättes fuktvärden under kritiskt fuktvärde i golvkonstruktionen i gillestugan. Om obehag skulle upplevas med avvikande lukt i framtiden rekommenderas att befintligt golvkonstruktion rivs ut och ersätts med en fuktsäker konstruktion.

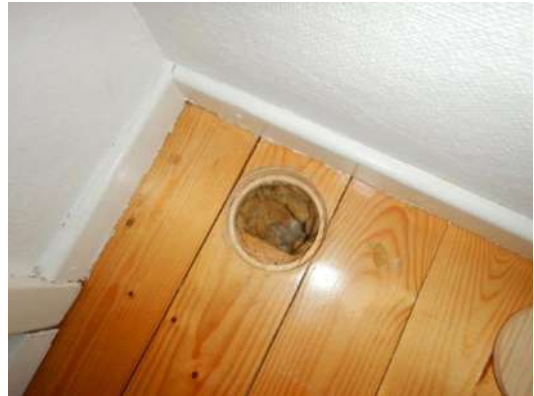
Vid kontroll av konstruktionen uppmättes fuktvärden under kritisk fuktnivå för mikrobiell tillväxt och normal lukt upplevdes.

Vid provhål i det uppreglade golvet noterades Relativ fuktighet till 68 % och Fuktkvoten i golvregel till 12 %. Golvet är uppbyggt från betonggolvet med plastfolie som fuktspärr under golvreglar som ligger på kloss, mineralull, trägolv

Gränsvärden för mikrobiell tillväxt. Risk för mikrobiell tillväxt föreligger om den relativa fuktigheten (RF) i den omgivande luften är över 75% vilket i furuvirke motsvarar en fuktkvot (FK) på 17%

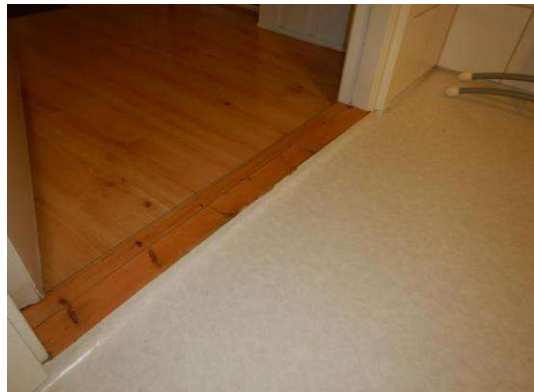
## Källarplan / Dusch

På betonggolvet finns en limmad plastmatta.

På grund av naturlig fuktpåverkan från mark riskerar mattan att släppa från underlaget. Mattan och limmet kan också avge lukt som sprids till boendemiljön.

När mattan är uppvikt mot tröskel utan överliggande list finns risk för söndertrampning av golv-mattan.

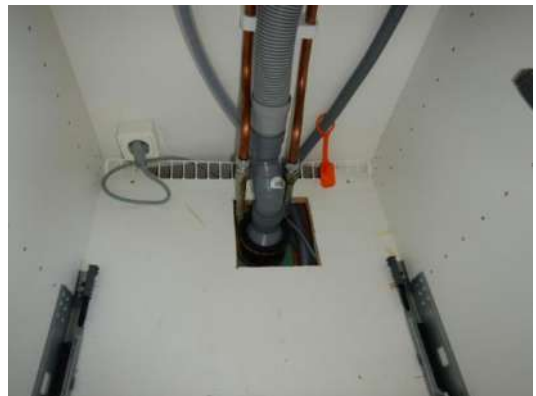
### Entréplan / Kök

Fuktskydd i diskbänksskåp

När det inte finns ett fuktskydd i diskbänksskåpet så finns det risk att vatten, på grund av smygläckage från rörledningar, inte upptäcks. Det kan då tränga in i omkringliggande konstruktioner och orsaka fuktskador.

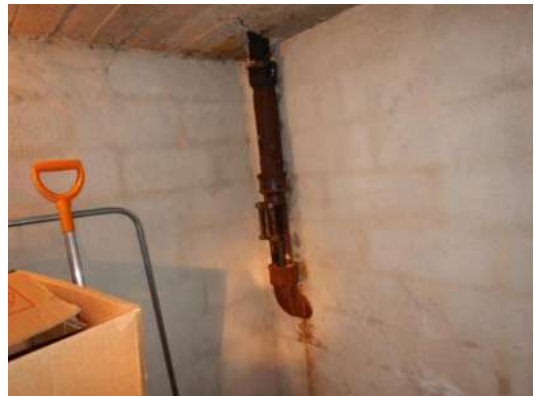
### Garage invändigt / Källare

Avloppsrör rostangripet

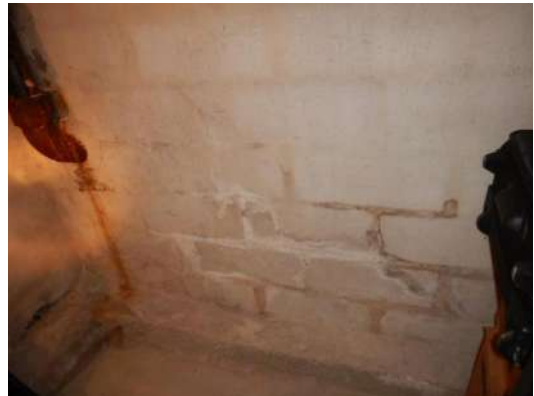
Eftersom källarens utvändiga fuktskydd (dagvattensystem, dräneringssystem samt fuktskydd utvändigt källarytterväggarna) är äldre än 20 år, vilket betraktas som dessa delars genomsnittliga tekniska livslängd, så kan systemet ha nedsatt funktion.

Fuktgenomslag med kalk och saltutfällning  
noterades på källarvägg. Se källarplan  
allmänt ang. källarens utvändiga fuktskydd.
