## Överlåtelsebesiktning FB Steg 2 Plus

Fastighetsuppgifter		Uppdragsgivare	
Fastighetsbeteckning:	Sparreholms Slott 2:5	Namn:	Anneli Ehrling
Gatuadress:	Sparreholms Slott Änglund	Postadress:	Sparreholms Slott Änglund
Ort:	Sparreholm	Postnr:	649 91
Kommun:	Flen	Ort:	Sparreholm

Besiktningssuppgifter			
Internt uppdragsnr besiktning:	B18-654	Internt uppdragsnr köpargenomgång:	
Besiktningdatum:	2018-06-05	Köpargenomgång datum:	
Besiktningförrättare:	Pontus Petersson	Besiktningförrättare:	
Närvarande:	Ingen närvarande	Närvarande:

Byggnadsbeskrivning: 1-plans fritidshus med torpargrund

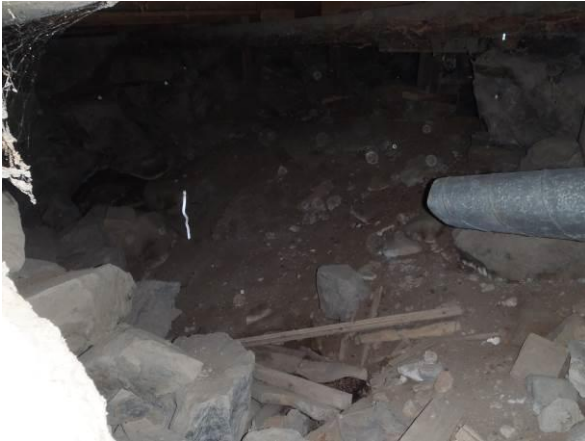
Pos 1

En torpargrund är en riskkonstruktion med avseende på fukt- och mikrobiella skador. För att säkert fastställa grundens funktion och golvbjälklagets kondition krävs alltid en fortsatt teknisk undersökning, se även info på protokollets sista sida Pos. 10.

Torpargrund under vardagsrum och sovrum.

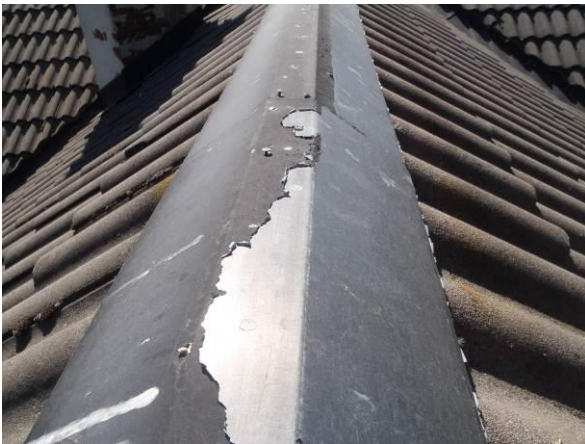
Pos 2

Färgflagor och sprickor som krupit upp på  
nockplåt.

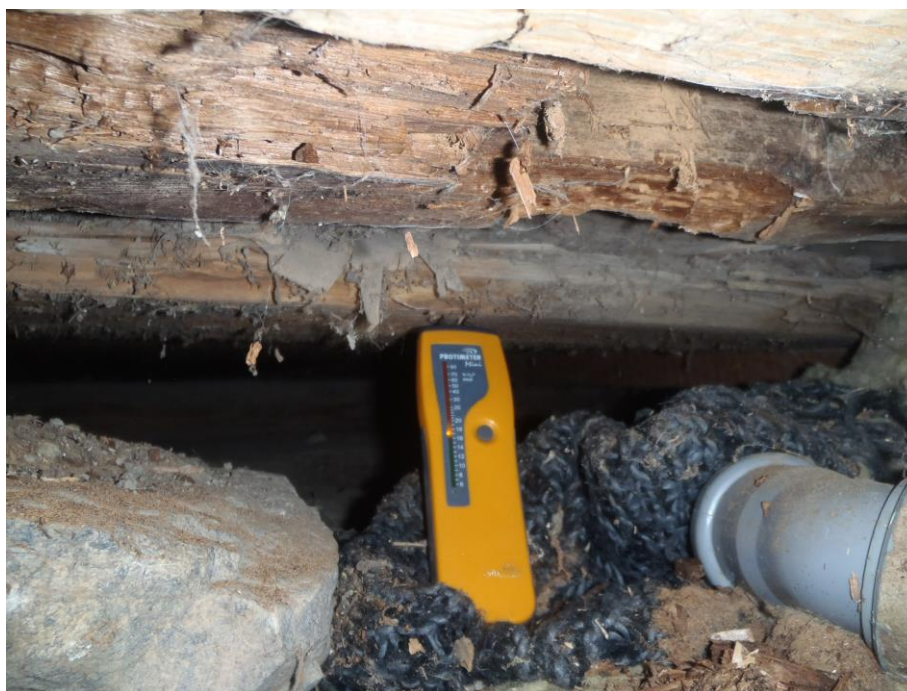
Fuktkvotsmätning är utförd i golvbjälklagets undersida. FK 16-17% kunde uppmätas i under entré/hall och 14% kunde uppmätas i öppning i grundmuren under sovrum.

t kritiska gränsvärdet för mikrobiell tillväxt brukar anges till ca 17% fuktkvot (FK) eller ca 70-75% relativ fuktighet (RF). Stickprovsmässig
