## Överlåtelsebesiktning FB Steg 2 Plus

Fastighetsbeteckning: Töversta 11:6  
Gatuadress: Sjöviksvägen 2  
Ort: Flen  
Kommun: Flen

Internt uppdragsnr besiktning: B18-770  
Besiktningsdatum: 2018-06-20  
Besiktningsförrättare: Petter Andersson  
Närvarande: Sven Åke och Ingalill

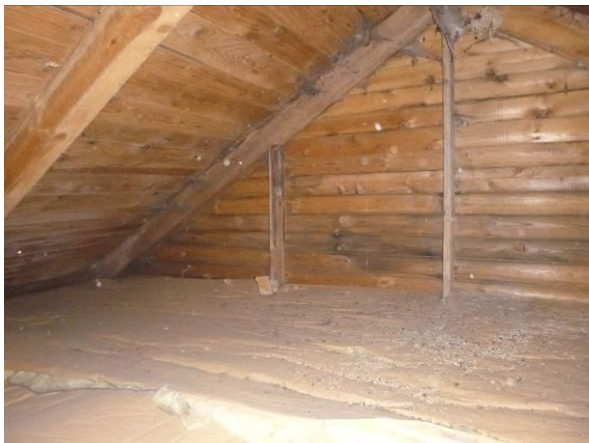
Pos 1

| Bedömningsskala:<br>Byggnadsdel | 1. Utan anmärkning | | | | 2. Påpekande<br>Anmärkning | 3. Bör åtgärdas | 4. Ej besiktningsbart |
|---|---|---|---|---|---|---|---|
| Vind | | X | | | Mikrobiell påväxt förekommer i begränsad omfattning på underlagstakets undersida, vilket bör kontrolleras regelbundet och åtgärdas i erforderlig omfattning. Se kommentar och riskanalys. | | |

Vindsutrymme.

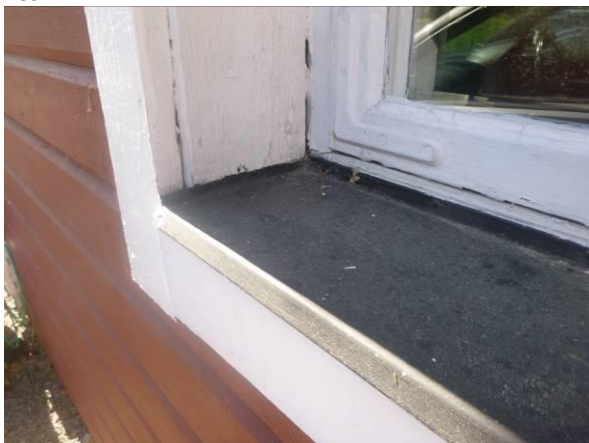
Pos 2

| Bedömningsskala:<br>Byggnadsdel | 1. Utan anmärkning | | | | 2. Påpekande<br>Anmärkning | 3. Bör åtgärdas | 4. Ej besiktningsbart |
|---|---|---|---|---|---|---|---|
| Fönster/dörrar | | X | | | Fönsterbleck har lågt uppdragna gavlar samt låg lutning, vilket kan leda till att fukt tränger in i underliggande väggkonstruktion. | | |

Fönsterbleck.

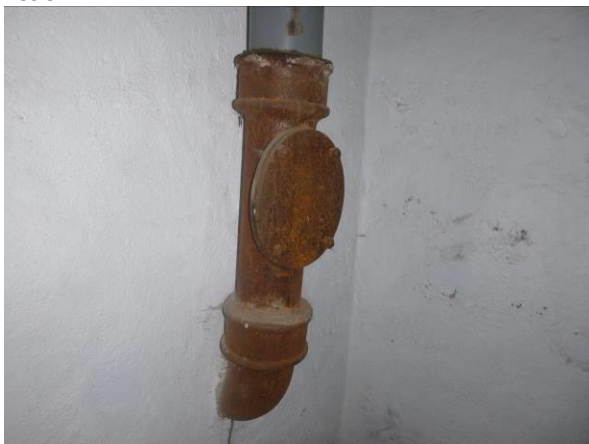
Pos 3

| Bedömningsskala:<br>Byggnadsdel | 1. Utan anmärkning | | | | 2. Påpekande<br>Anmärkning | 3. Bör åtgärdas | 4. Ej besiktningsbart |
|---|---|---|---|---|---|---|---|
| Förråd | | X | | | Rostanvisning på avloppsstam. | | |

Avloppsstam, källare.

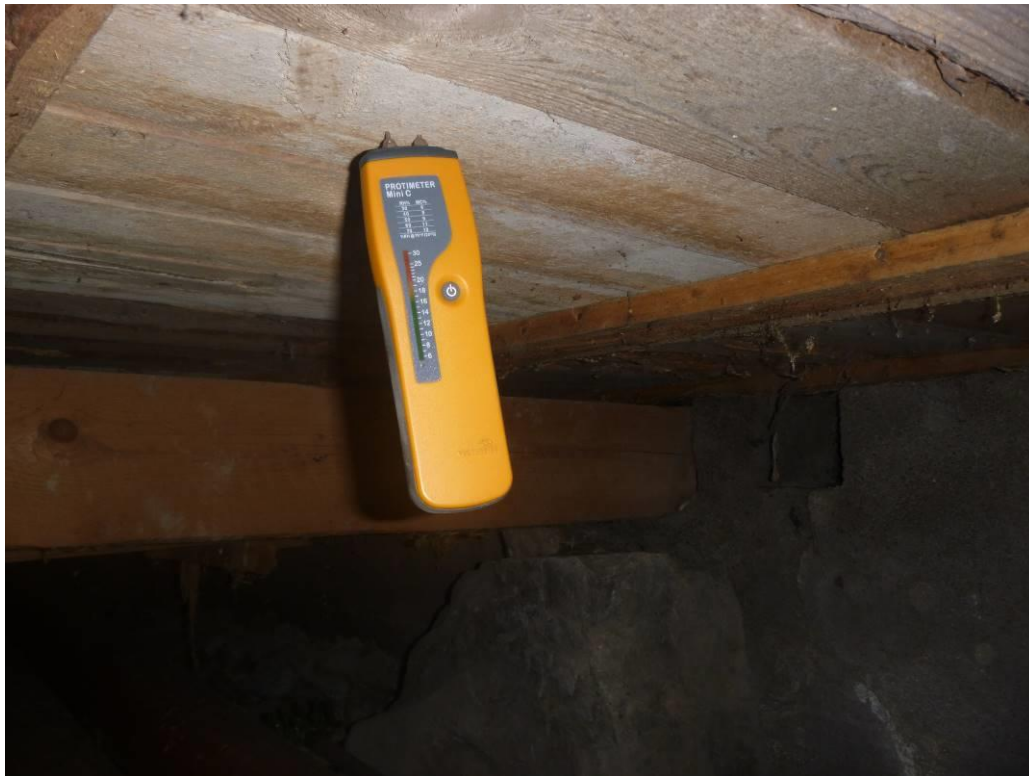
Fuktmätning är genomförd i trossbotten i krypgrunden.  
FK på ca 14 % kunde uppmätas.

Risk för mikrobiell tillväxt föreligger, om den relativa fuktigheten i träporer och omgivande luften är över ca 75%, vilket i furuvirke motsvarar en fuktkvot på 17%.

Inga förhöjda fuktvärden eller avvikande lukter noterades vid besiktningstillfället.

Notera att stickprovsmässig fuktmätning är utförd och för att säkert fastställa konstruktionens kondition och fuktstatus måste en mer omfattande undersökning utföras.
