## Överlåtelsebesiktning FB Steg 2 Plus

| Fastighetsuppgifter | | Uppdragsgivare | |
|---|---|---|---|
| Fastighetsbeteckning: | Flenmo 3:43 | Namn: | Ola & Lotta Kåbring |
| Gatuadress: | Rosenholmsvägen 23 | Postadress: | Rosenholmsvägen 23 |

| Besiktningsuppgifter | | | |
|---|---|---|--|
| Besiktningsdatum: | 2018-07-11 | Köparen omgång datum: | |

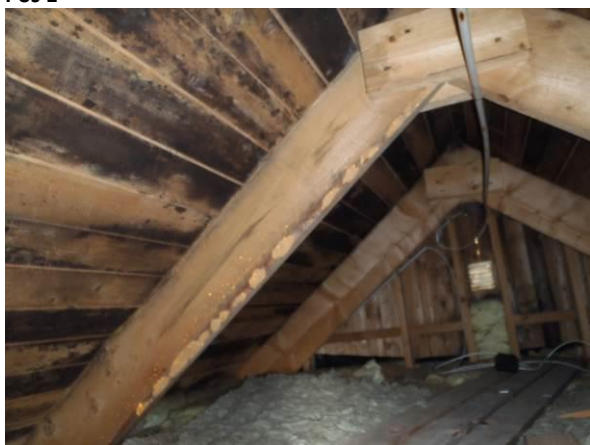
Pos 1

| Bedömningsskala:<br>Byggnadsdel | 1. Utan anmärkning | | | | 2. Påpekande<br>Anmärkning | 3. Bör åtgärdas | 4. Ej besiktningbart |
|---|---|---|---|---|---|---|---|
| Vindsutrymme | | X | | | Mikrobiell påväxt förekommer i varierande omfattning. Bör kontrolleras regelbundet. | | |

Nockvind.

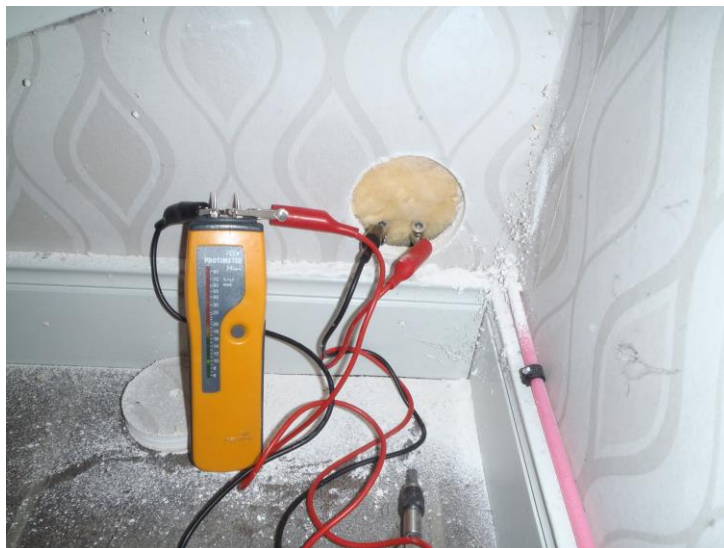
Fuktmätning är genomförd i ytterväggssyll under trappan i hallen. FK på 10-12% kunde uppmätas.

Risk för mikrobiell tillväxt föreligger, om den relativa fuktigheten i träporer och omgivande luften är över ca 75%, vilket i furuvirke motsvarar en fuktkvot på 17%.
