## Överlåtelsebesiktning FB Steg 2 Plus

| Fastighetsuppgifter | | Uppdragsgivare | |
|---|---|---|---|
| Fastighetsbeteckning: | Stenberg 15:10 | Namn: | Signe Friberg Dbo. C/o Gunnel |
| Gatuadress: | Lisselhedsvägen 25 | Postadress: | Borisa 5 |

| Besiktningsuppgifter | |
|---|---|
| Besiktningsdatum: | 2018-07-16 |

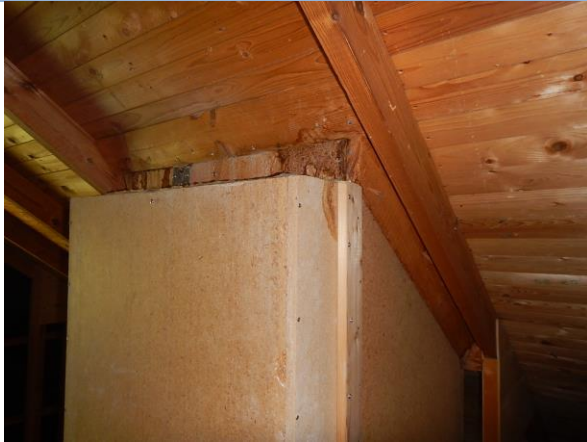
Pos 1

| Bedömningsskala: | 1. Utan anmärkning | | | | 2. Påpekande | 3. Bör åtgärdas | 4. Ej besiktningsbart |
|---|---|---|---|---|---|---|---|
| <b>Vind</b> | | X | | | Fuktpåverkan noteras runt murstock och lokalt på underlagstak (inga förhöjda fuktvärden uppmättes), troligen från innan taket byttes. | | |

Fuktpåverkan mot murstock.

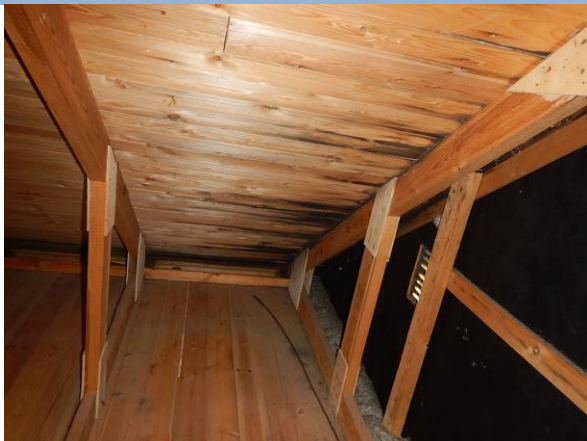
Pos 2

Fuktpåverkan underlagstak.

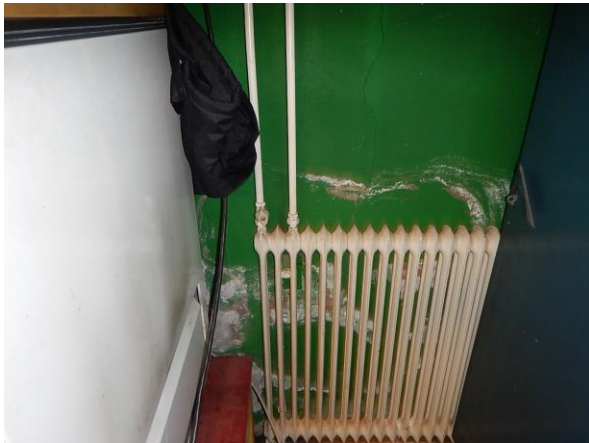
Pos 3

| Bedömningsskala: | 1. Utan anmärkning | | | | 2. Påpekande | 3. Bör åtgärdas | 4. Ej besiktningsbart |
|---|---|---|---|---|---|---|---|
| Allmänt | | X | | | Fuktgenomslag noteras på källarväggar. | | |

Fuktgenomslag källarvägg.
