# Besiktningssprotokoll

Anticimex Försäkringsbesiktning i samarbete med Fastighetsbyrån

Backsippan 1

FSBS-3518-23340609

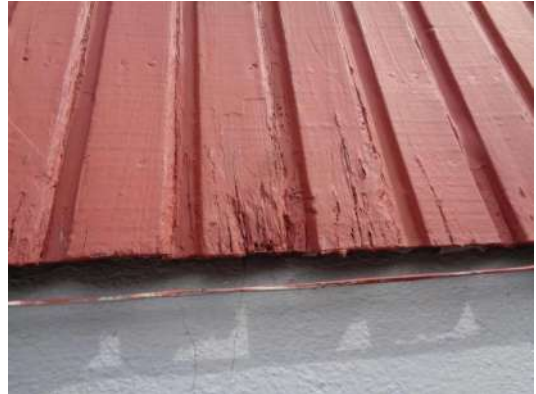
Färgsläpp och lokala rötskador förekommer, se bild.  
För att utreda orsak till och omfattning av rötskador rekommenderas kontakt med fackman.

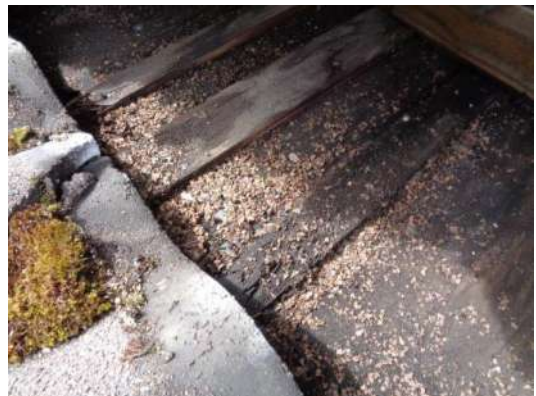
Äldre takbeklädning. Takpannor är tunna och otätheter förekommer mellan takpannor.  
Fuktskador och rötskador förekommer i läkt och plywoodskivor under takpannor, se bild. Färgsläpp och rostangrepp på plåtbeslag.  
Spår av takläckage har noterats på vinden och invändigt i huset.

För att utreda orsak till och omfattning av skador, takläckage och underliggande fuktskador rekommenderas kontakt med fackman.

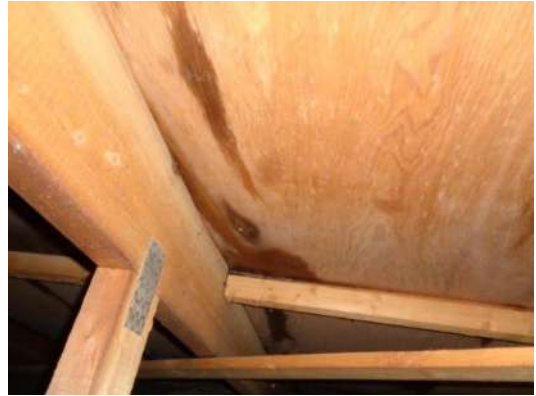
Fuktskador och spår av takläckage på yttertaksplywood och lokalt på bjälklagsisolering, se bild.  
Se noteringar utvändigt tak.

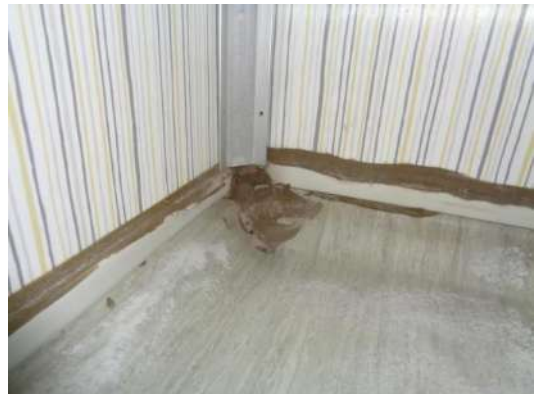
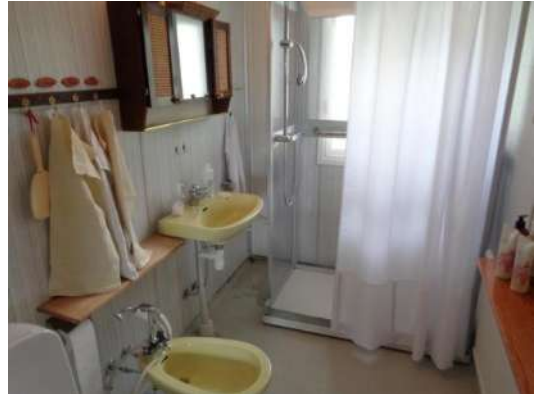
Äldre ytskikt av plastmatta på golv och perstorpsskivor på väggar, Golv- och väggbeklädnad delvis bättringstätad, se bild.

Duschkabin installerad och golvbrunn samt ytskikt vid duschkabin ej åtkomliga för besiktning, se bild.

Fuktkänsliga rör genomföringar förekommer i golv samt lokala färgsläpp på golvmatta.

Inga förhöjda fukindikationer noterades utanför duschkabin.

Med anledning av att delar ej kunnat besiktas samt brister som noterats rekommenderas att en fördjupad undersökning utförs av utrymmet, dusch/wc är i behov av renovering.

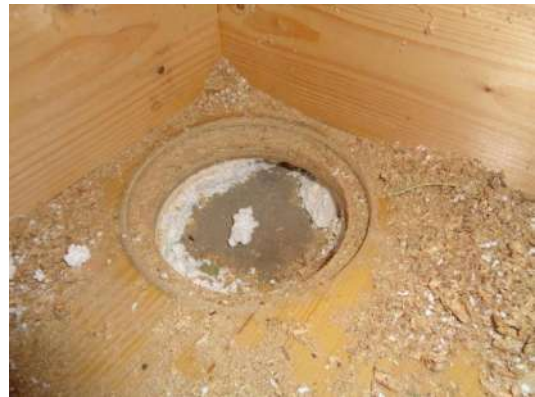
Vid kontroll av konstruktion har förhöjda fuktvärden och mikrobiell lukt noterats i golv/vägg i hobbyrum. För att utreda orsak till och omfattning av detta rekommenderas att en fördjupad undersökning utförs av uppreglade/flytande golv och påreglade väggar i hela källaren.

Flytande och överisolerat golv och påreglade väggar.  
Kontroll av konstruktion utförd i golv vid nordöstra hörn.  
Konstruktion vid provhål består av betongplatta, cellplastisolering, spånskiva och plastmatta, se bild.  
RF uppmätt mot betongplatta mot grundmur till 96 % vid en temperatur av 14,5 °C.  
Risk för mikrobiell tillväxt föreligger om den relativa fuktigheten (RF) i den omgivande luften är över 75 % vilket i furuvirke motsvarar en fuktkvot (FK) på 17 %.  
Mikrobiell lukt i provhål och av spånskiva.

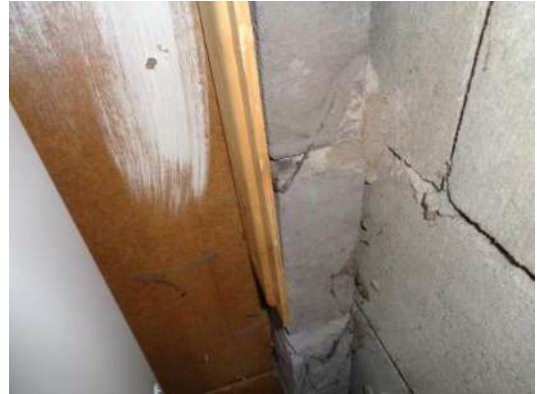
Blå lättbetong har noterats invändigt väggar i källaren.

Denna typ av lättbetong är i vissa fall radonhaltig. Det rekommenderas att en radonmätning genomförs, eller att det i vart fall kontrolleras om sådan tidigare är utförd.

Blå lättbetong på yttervägg mot  
betonghålstén, se bild.  
Se hela huset allmänt.

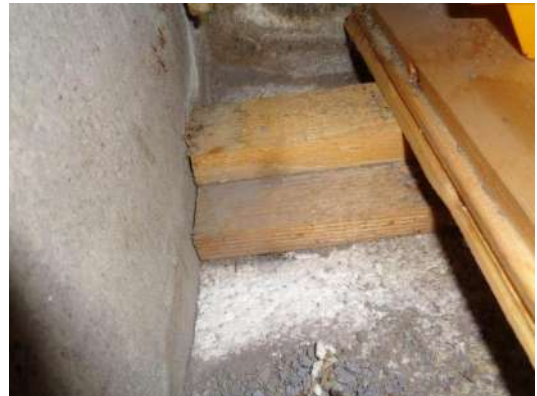
Uppreglat golv och delvis påreglad vägg.  
Kontroll av konstruktion utförd i golv.  
Konstruktion vid provhål består av  
betongplatta, cellplastisolering, träregel och  
trägolv, se bild.

RF uppmätt mot betongplatta till 63 % vid  
en temperatur av 15 °C.

Risk för mikrobiell tillväxt föreligger om den  
relativa fuktigheten (RF) i den omgivande  
luften är över 75 % vilket i furuvirke  
motsvarar en fuktkvot (FK) på 17 %.
