## Överlåtelsebesiktning FB Steg 2 Plus

| Fastighetsuppgifter | | Uppdragsgivare | |
|---|---|---|---|
| Fastighetsbeteckning: | Mostugan 1:2 | Namn: | Kristin Bjurner & Guy Bruno |

| Besiktningsuppgifter | | | |
|---|---|---|--|
| Besiktningsdatum: | 2018-08-16 | Köpargenomgång datum: | |
| Besiktningsförrättare: | Pontus Petersson | Besiktningsförrättare: | |

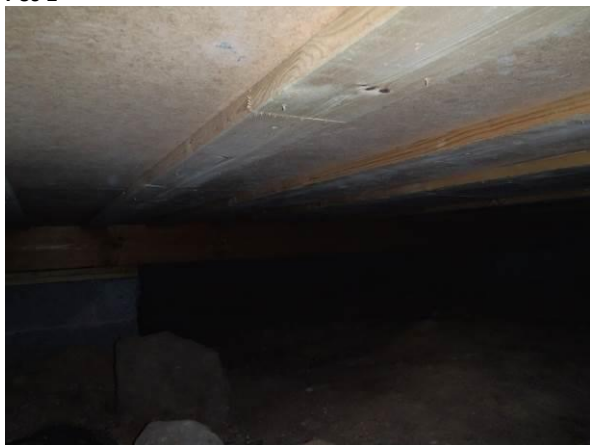
Pos 1

| Bedömningsskala:<br>Byggnadsdel | 1. Utan anmärkning | | | | 2. Påpekande<br>Anmärkning | 3. Bör åtgärdas | 4. Ej besiktningbart |
|---|---|---|---|---|---|---|---|
| Krypgrunder<br>tillbyggda delar | | X | | | Både mikrobiell påväxt och förhöjd fuktindikation<br>förekommer på blindbotten, se kommentar/riskanalys.<br>Markplast finns ej och mark fuktig. | | |

En kryppgrund är en riskkonstruktion med avseende på fukt- och mikrobiella skador. Indikationer på att skador förekommer har erhållits och utrymmet bör kontrolleras regelbundet och åtgärder bör vidtas om så anses nödvändigt. Se även info på protokollets sista sida Pos. 10.

Kryppgrund under matrum.

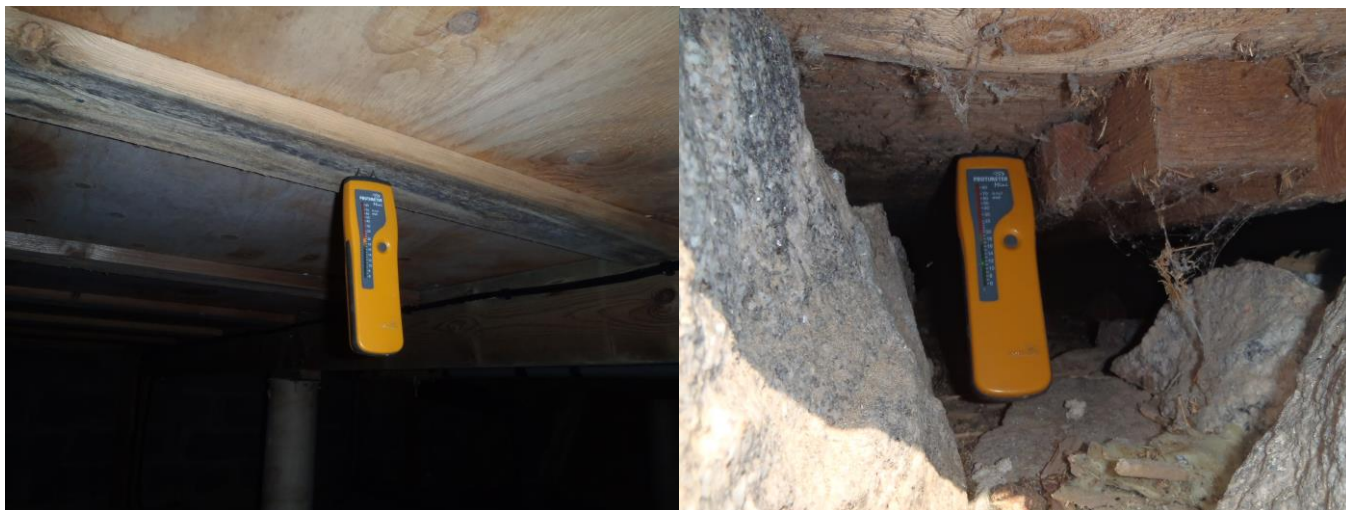
Fuktkvotsmätning är utförd via ventil i torpargrunden i ursprunglig del. FK 12% kunde uppmätas. Fuktkvotmätning är även utförda i tillbyggda delar under kök/tvättstuga och matrum. FK 16-20 % kunde uppmätas i båda grunderna.

Stickprovsmässig fuktmätning är utförd och något förhöjd fuktighet kunde uppmätas i nya grunder medans det var under gränsvärdet i äldre torpargrunden.
