## Överlåtelsebesiktning FB Steg 2 Plus

Fastighetsbeteckning: Flens-Väsby 1:66  
Gatuadress: Skebokvarn Rosenlund  
Ort: Flen  
Kommun: Flen

Internt uppdragsnr besiktning: B18-1087  
Besiktningdatum: 2018-09-10  
Besiktningförrättare: Pontus Petersson  
Närvarande: Ingen närvarande

Byggnadsbeskrivning: 1 1/2-plans villa med torpargrund

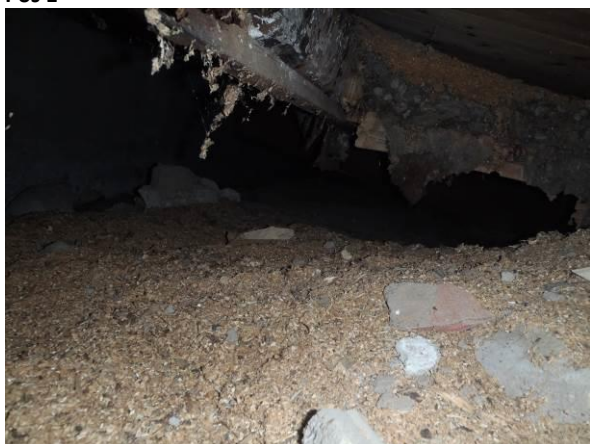
Pos 1

| Bedömningsskala:<br>Byggnadsdel | 1. Utan anmärkning | | | | 2. Påpekande<br>Anmärkning | 3. Bör åtgärdas | 4. Ej besiktningsbart |
|---|---|---|---|---|---|---|---|
| Torpgrund | | X | | | Endast inspekterad via ventil vid vardagsrum. | | |
| | | | X | | Trossbotten har delvis rasat ner under vardagsrum. | | |

Torpargrund under vardagsrum.

Då lucka saknas till torpargrunden rekommenderas det att en sådan tas upp för vidare inspektion.

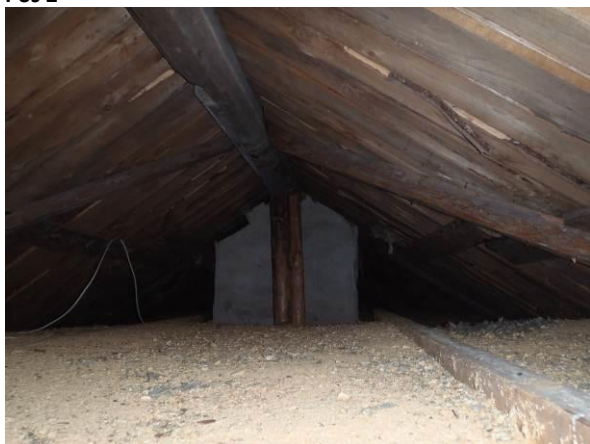
Pos 2

| Bedömningsskala:<br>Byggnadsdel | 1. Utan anmärkning | | | | 2. Påpekande<br>Anmärkning | 3. Bör åtgärdas | 4. Ej besiktningsbart |
|---|---|---|---|---|---|---|---|
| Vindsutrymmen | | X | | | Äldre missfärgningar och insektsangrepp förekommer på yttertakets insida i den ursprungliga vinden. | | |
| | | X | | | Vindsutrymme över ursprunglig del är inspekterad från luckan pga kort steg. | | |

Vindsutrymme ursprunglig del.

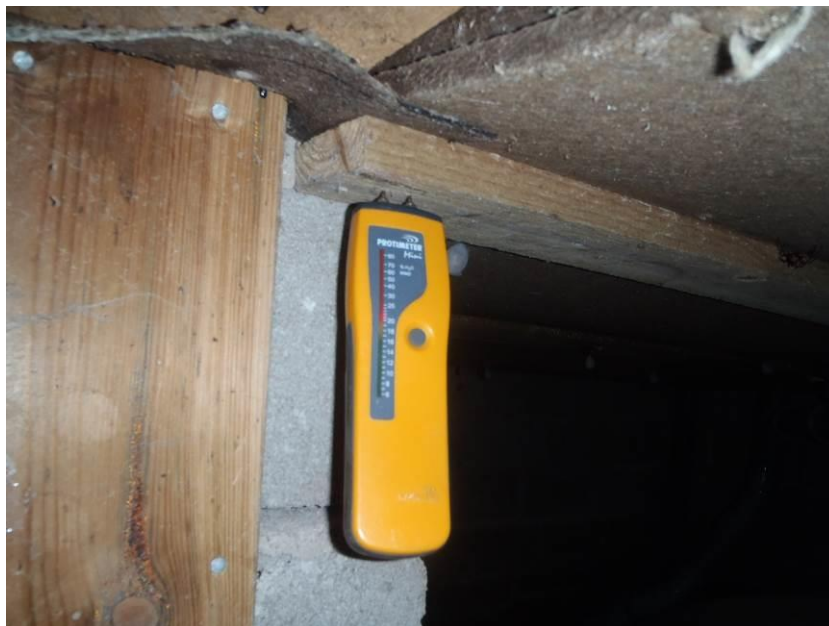
Fuktkvotsmätning är utförd i golvbjälklagets undersida i ursprunglig del via ventil. FK 22% kunde uppmätas i ursprunglig del och 21 % i tillbyggd del.

Det kritiska gränsvärdet för mikrobiell tillväxt brukar anges till ca 17% fuktkvot (FK) eller ca 70-75% relativ fuktighet (RF).

Stickprovsmässig fuktmätning är utförd och förhöjda fuktvärden kunde uppmätas. Detta bör kontrolleras regelbundet och åtgärdas i erforderlig omfattning om så anses nödvändigt.
