## Överlåtelsebesiktning Steg 2 Plus

Fastighetsbeteckning: Stålbåga 1:23  
Gatuadress: Stålbåga Skogstorp 1  
Ort: Malmköping  
Kommun: Flen

Internt uppdragsnr besiktning: B18-1057  
Besiktningsdatum: 2018-09-05  
Besiktningsförrättare: Petter Andersson  
Närvarande: Ingen närvarande

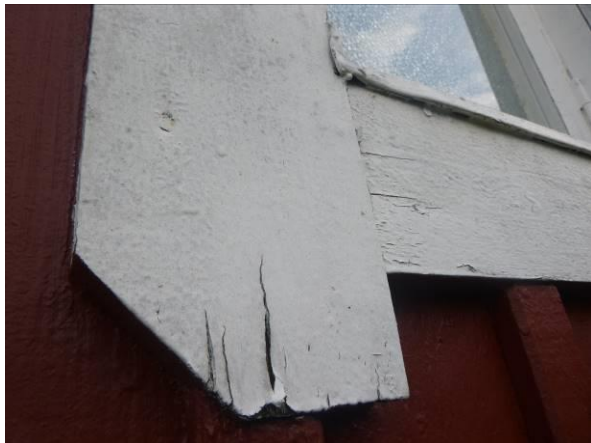
Pos 1

| Bedömningsskala:<br>Byggnadsdel | 1. Utan anmärkning | | | | 2. Påpekande<br>Anmärkning | 3. Bör åtgärdas | 4. Ej besiktningsbart |
|---|---|---|---|---|---|---|---|
| Fönster/dörrar | | X | | | Underhållsbehov på källarfönster. | | |
| | | X | | | Färgsläpp på fönsterbleck. | | |

Fönster.

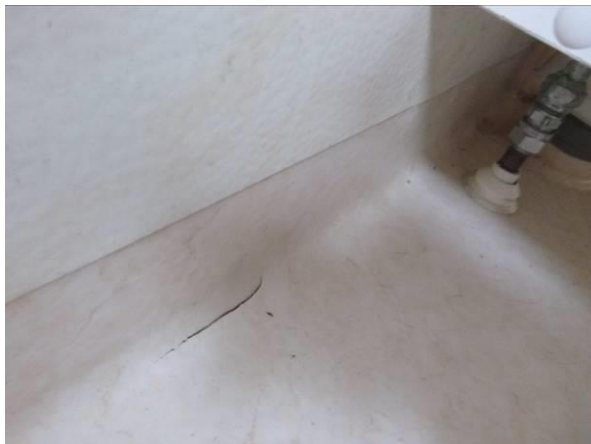
Pos 2

| Bedömningsskala:<br>Byggnadsdel | 1. Utan anmärkning | | | | 2. Påpekande<br>Anmärkning | 3. Bör åtgärdas | 4. Ej besiktningsbart |
|---|---|---|---|---|---|---|---|
| Wc/dusch | | X | | | Äldre yt-och tätskikt. Se kommentar och riskanalys. | | |
| | | X | | | Golvbrunnen är enligt gällande anvisningar monterad för nära vägg. | | |
| | | X | | | Tät sarg runt duschplats. | | |
| | | X | | | Spricka i golvmatta intill kommod. | | |

En beklädnad av äldre standard i ett våtutrymme utgör en risk för vattenskador. Fukt kan tränga in i bakom-eller underliggande konstruktioner med mikrobiell aktivitet som följd.

Wc/dusch.

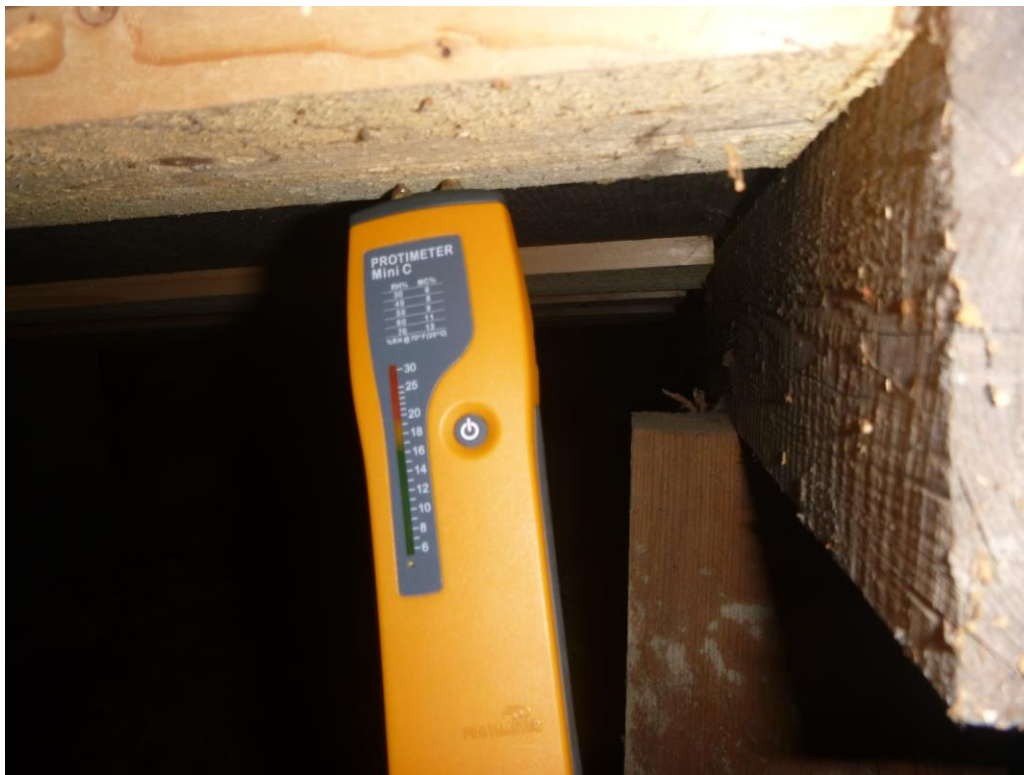
Fuktmätning är genomförd i trossbotten via ventil i grundmuren på gaveln av huset.  
FK på ca: 14 % kunde uppmätas.

Risk för mikrobiell tillväxt föreligger, om den relativa fuktigheten i träporer och omgivande luften är över ca 75%, vilket i furuvirke motsvarar en fuktkvot på 17%.
