Besiktningssprotokoll

Anticimex Försäkringsbesiktning i samarbete med Fastighetsbyrån

GIMSBÄRKE 6:1

GIMSBÄRKE 456
781 95 BORLÄNGE

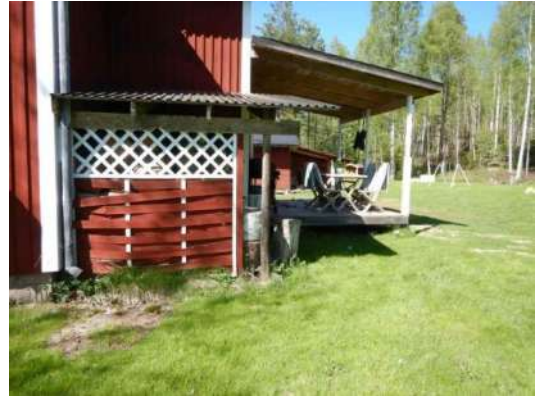
Markförhållanden

Marken lutar mot huset.

Den utvändiga marklutningen mot huset innebär risk för ökad fuktbelastning mot grunden vilket kan resultera i fuktskador i huset.

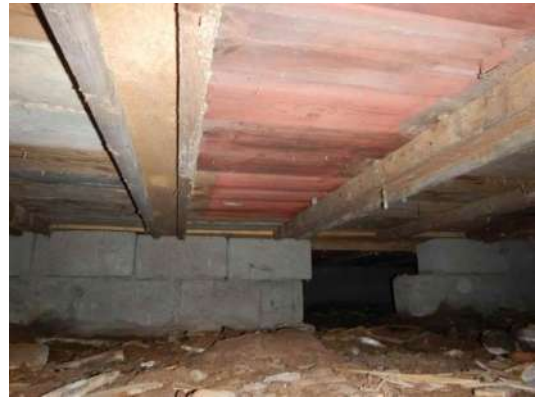
Krypgrund

Vid kontroll av konstruktionen i krypgrunden uppmättes fuktvärden över kritisk fuktnivå för mikrobiell tillväxt.

Risk för mikrobiell tillväxt föreligger om den relativa fuktigheten (RF) i den omgivande luften är över 75 % vilket i furuvirke motsvarar en fuktkvot (FK) på 17 %. Fuktkvoten uppmättes till 23 %. En fördjupad undersökning rekommenderas för att konstatera orsak till och omfattning av uppmätta fuktvärden och den mikrobiella lukt som upplevdes. Det är viktigt att tänka på att denna rekommendation om fördjupad undersökningen gäller hela krypgrunden även om besiktningsteknikern inte upptäckt några brister i ett visst rum eller viss byggnadsdel.

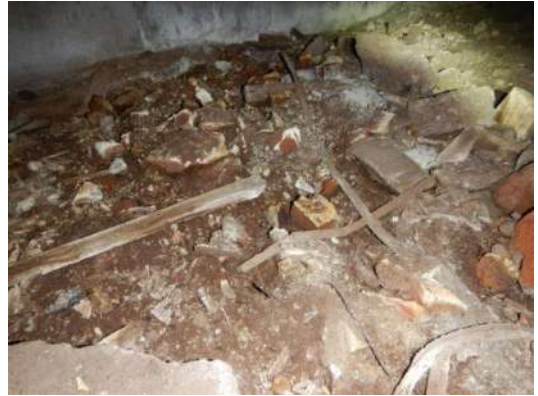
Organiskt material ligger på marken.

Träspill som ligger direkt mot markytan i kryppgrunden riskerar att drabbas av fuktskador. Detta i sin tur kan leda till mikrobiella skador (angrepp av mikroorganismer, rötsvampar etc.) som kan resultera i att mikrobiell lukt sprids till boendemiljön. Rekommenderas att grunden städas från allt organiskt material och att en åldersbeständig plastfolie läggs på markytan för att hindra markfukt från avdunstning i grunden.

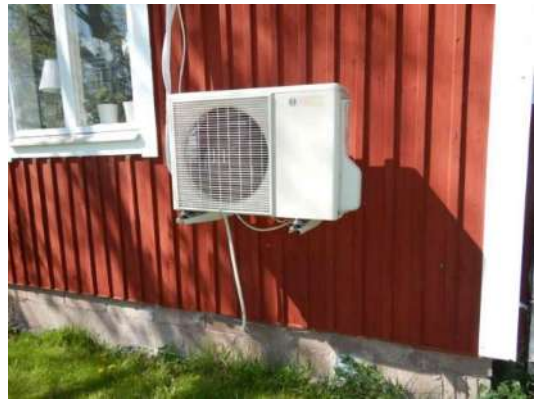
Sockel

Kondensvatten från luftvärmepumpens utedel leds inte bort från husgrunden.

Bristen medför ökad risk för att vatten tränger in i anslutande konstruktioner med fuktrelaterade skador som möjlig följd. Observera att ingen besiktning av byggnadens värmesystem eller värmepumpen ingått i uppdraget.

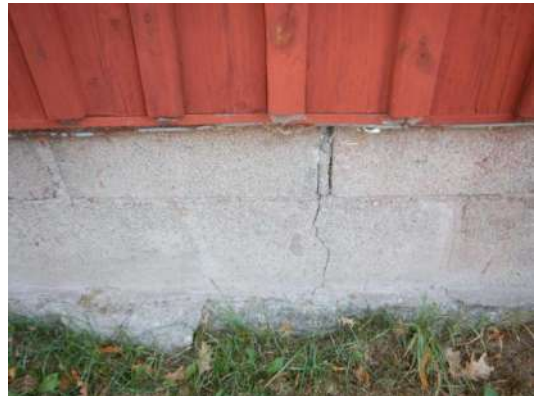
Sprickor finns i sockel.

Bedöms inte ha lett till några bakomvarande skador.

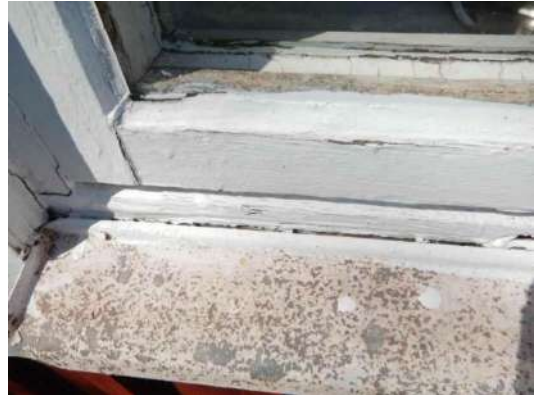
Fönster

Fönsterbleck är otäta vid infästningar.

Då fönsterblecken är otäta finns risk att vatten rinner in i väggen vilket kan leda till fuktskador i väggkonstruktionen.

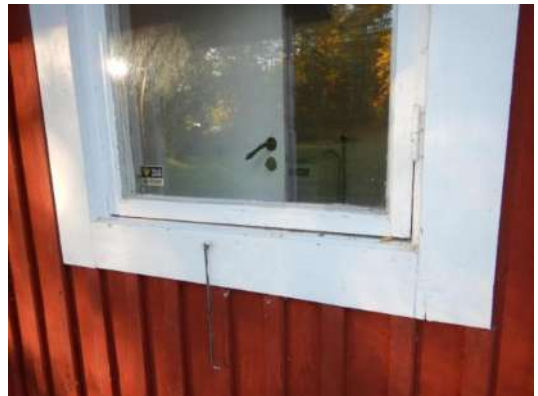
Fönsterbleck saknas på badrumsfönstret.

Då fönsterblecken saknas finns risk att vatten rinner in i väggen vilket kan leda till fuktskador i väggkonstruktionen.

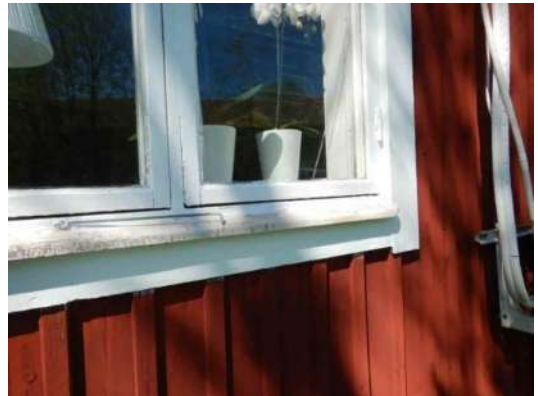
Vanligt underhållsbehov (torrsprickor, färgsläpp).

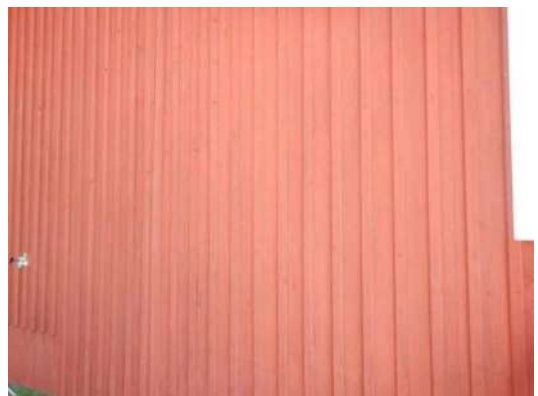
Fasad

Vanligt underhållsbehov (torrsprickor, färgsläpp).

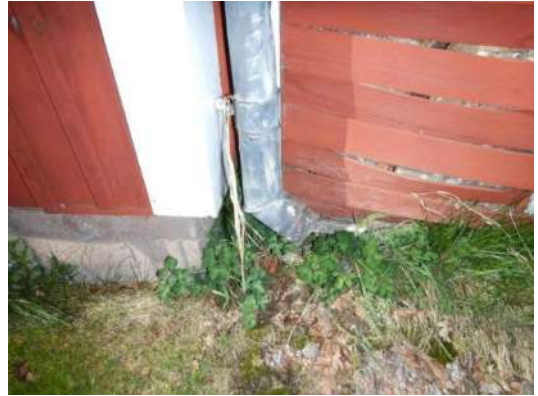
Stuprör är ej anslutet till markledning.

Stuprör som ej är anslutet till markledning kan medföra en ökad fuktbelastning på grundmur/sockel med fuktrelaterade skador som möjlig följd.

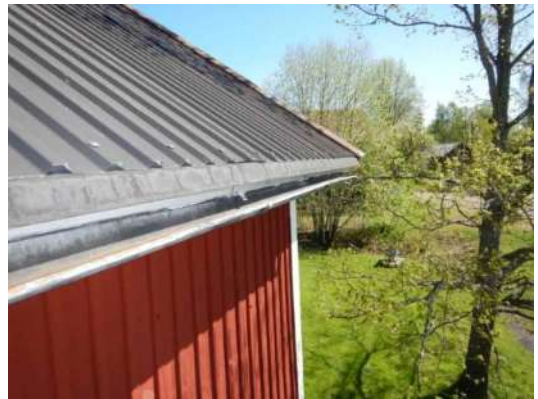
Stuprör finns ej på långsida mot vägen.

Då stuprör inte finns utsätts fasad och grund för ökad fuktbelastning, detta kan leda till fuktskador i bakomliggande konstruktioner.

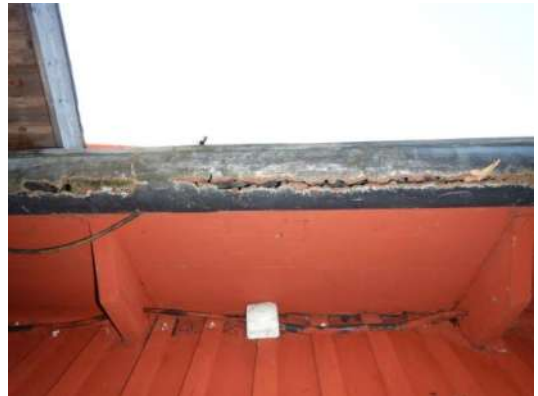
Hängrännor är rostiga och läcker och är i behov av byte.

Läckande och rostskadade hängrännor innebär risk för fuktskador på fasad och sockel.

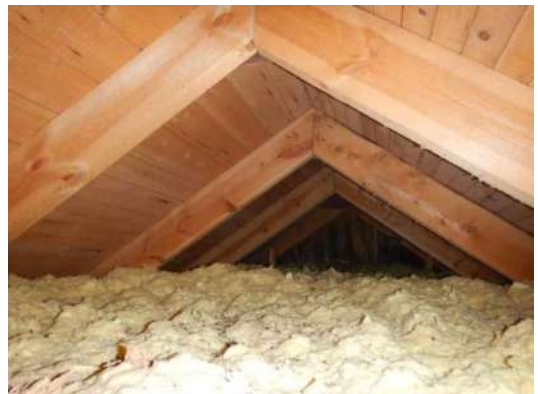
Vind

Vid kontroll av konstruktionen på vinden uppmättes fuktvärden under kritisk fuktnivå för mikrobiell tillväxt och normal lukt upplevdes.

Risk för mikrobiell tillväxt föreligger om den relativa fuktigheten (RF) i den omgivande luften är över 75 % vilket i furuvirke motsvarar en fuktkvot (FK) på 17 %. Fuktkvoten i underlagstak/takbjälkar uppmättes till 8 %.

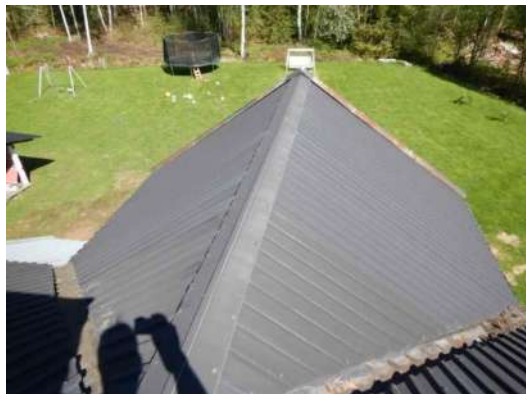
Tak

Takplåten är fastsatt med klockspik som med tiden har förmåga av att släppa från underlaget med otätheter som följd.

Risk att regn- eller smältvatten tränger ner i underliggande takkonstruktion och orsakar fuktrelaterade skador.

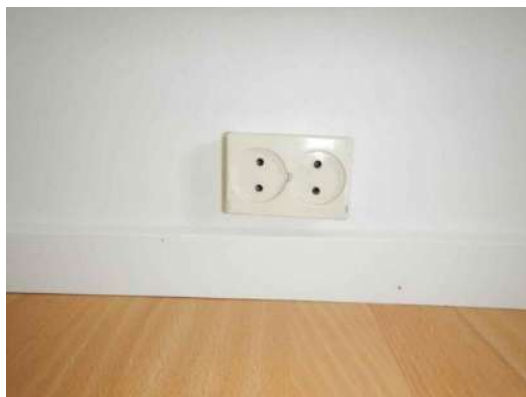
Entréplan / Vardagsrum

Vägguttag saknar petskydd

Petskydd i vägguttagen ökar elsäkerheten i hemmet.

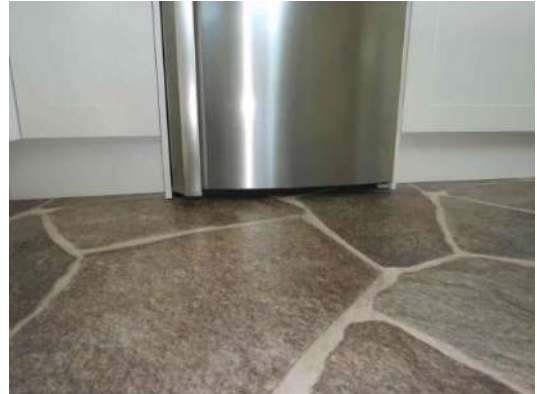
Entréplan / Kök

Fuktskydd under kyl/frys finns inte.

När fuktskydd inte finns under kyl/frys är detta en risk ur vattenskadesynpunkt. Risk finns att vatten på grund av smygläckage från rörledningar ej upptäcks och tränger in i bakomvarande/underliggande konstruktioner med fuktrelaterade skador som möjlig följd.

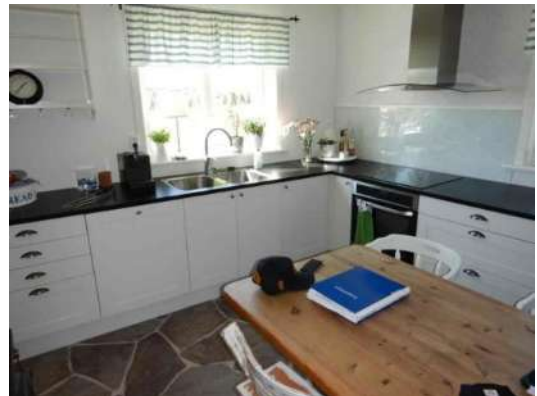
Fuktindikering utan anmärkning.

Vid fuktindikering som utfördes i utrymmet noterades inga förhöjda fuktindikationer.

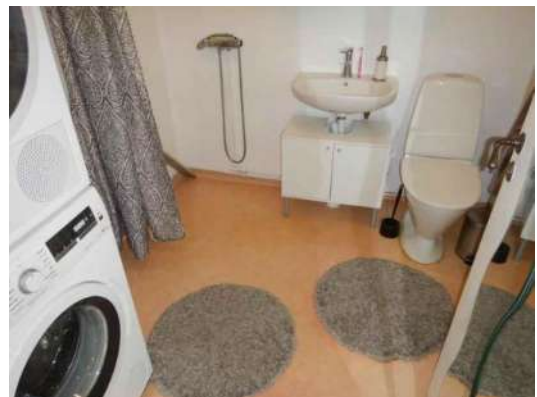
Entréplan / Dusch/Wc

Våtrum har äldre yt- och tätskikt

Utrymmet är äldre och har passerat tiden för sin tekniska livslängd.

Renovering av utrymmet rekommenderas. Kontakta en behörig våtrumsentreprenör för en renovering.

I samband med renoveringen bör omkringliggande konstruktioner kontrolleras för att upptäcka eventuella följdskador.

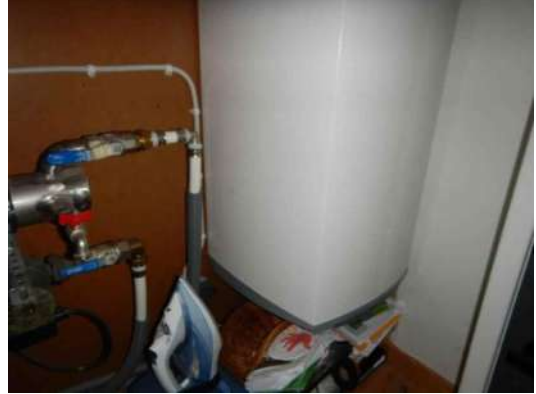
Övre plan / Klädkammare

Utrymmet är inte fuktsäkert.

När utrymmet där varmvattenberedaren samt cirkulationspumpen är placerade inte är fuktsäkert, är detta en risk ur vattenskadesynpunkt. Risk finns att vatten på grund av smygläckage från rörledningar ej upptäcks och tränger in i bakomvarande/underliggande konstruktioner med fuktrelaterade skador som möjlig följd.
