# Besiktningsprotokoll

Anticimex Försäkringsbesiktning i samarbete med Fastighetsbyrån

TRÄDAN 30

ELIAS FRIES VÄG 20

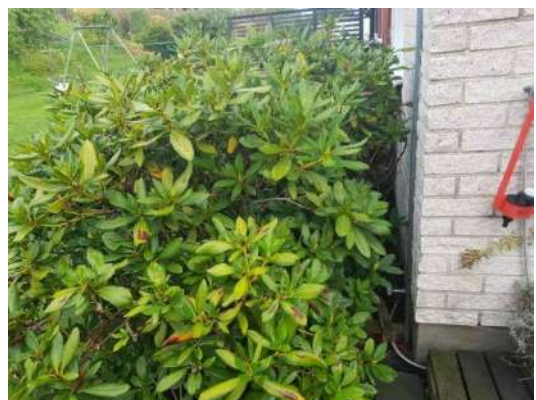
Växter finns i anslutning till grundmur.

Med rabatter och växter nära grundmuren riskerar man att få fukt kvarstående i väggarna med risk för invändiga fuktskador samtidigt som rötter kan skada grundmuren och sätta dräneringsledningen ur funktion.

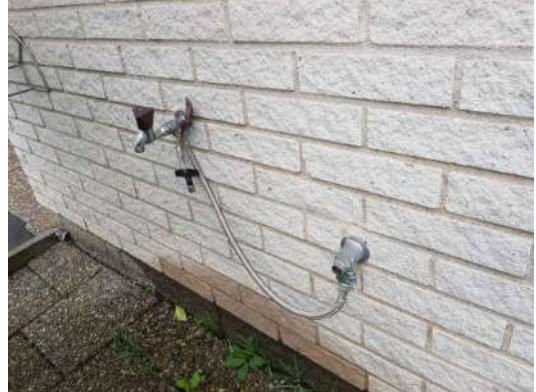
Vattenutkastaren är inte frostsäker.

När vattenutkastaren inte är frostsäker ökar risken för att den ska frysa sönder och orsaka vattenskada. Lite dropp läckage förekommer på utsidan.

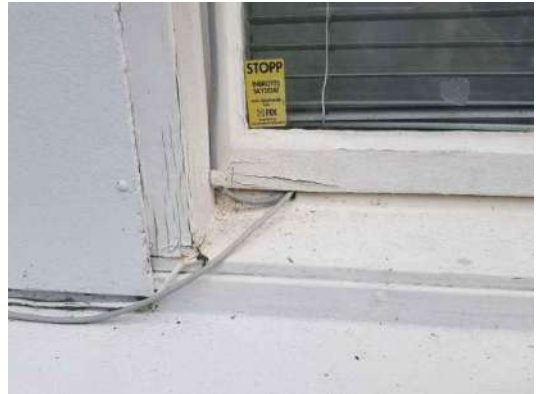
Fönster är i behov av målning/underhåll.

Fönster där målning/underhållsbehov finns riskerar pga. sämre vattenavvisande förmåga att få fuktskador. Detta kan leda till rötskador i fönster och fönsterkarm.

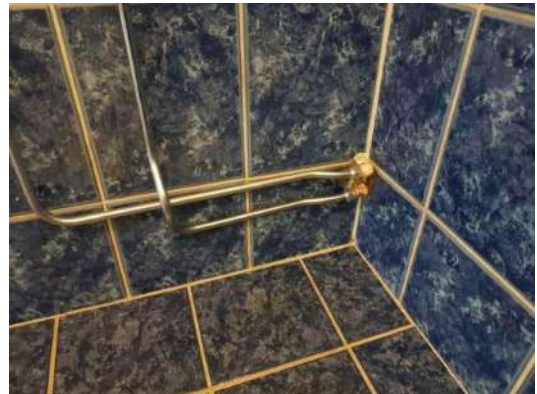
Rör genomföring finns i vägg.

Rör genomföringar i väggen medför en ökad risk för att vatten tränger in i omkringliggande konstruktioner och orsakar fuktskador.

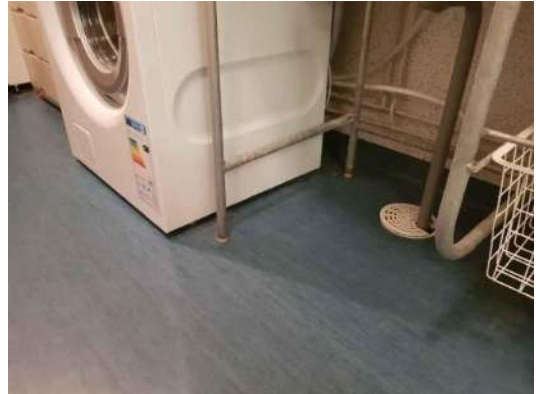
Våtrum har äldre yt- och tätskikt

Utrymmet är äldre och har passerat tiden för sin tekniska livslängd. Renovering av utrymmet rekommenderas. Kontakta en behörig våtrumsentreprenör för en renovering. I samband med renoveringen bör omkringliggande konstruktioner kontrolleras för att upptäcka eventuella följdskador.

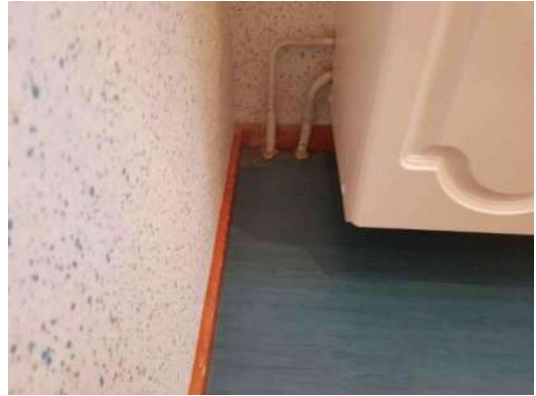
Rör genomföring finns i golv

Rör genomföringar i golv medför en ökad risk för att vatten tränger ner i omkringliggande konstruktioner och orsakar fuktskador.
