## Överlåtelsebesiktning FB Steg 2 Plus

Fastighetsbeteckning: Flenmo 3:47  
Gatuadress: Rosenholmsvägen 24  
Ort: Hällforsnäs  
Kommun: Flen

Internt uppdragsnr besiktning: B18-1341  
Besiktningsdatum: 2018-11-01  
Besiktningsförrättare: Pontus Petersson  
Närvarande: Ingrid Guterrez Forero  
Giltigt till och med: 2019-11-02

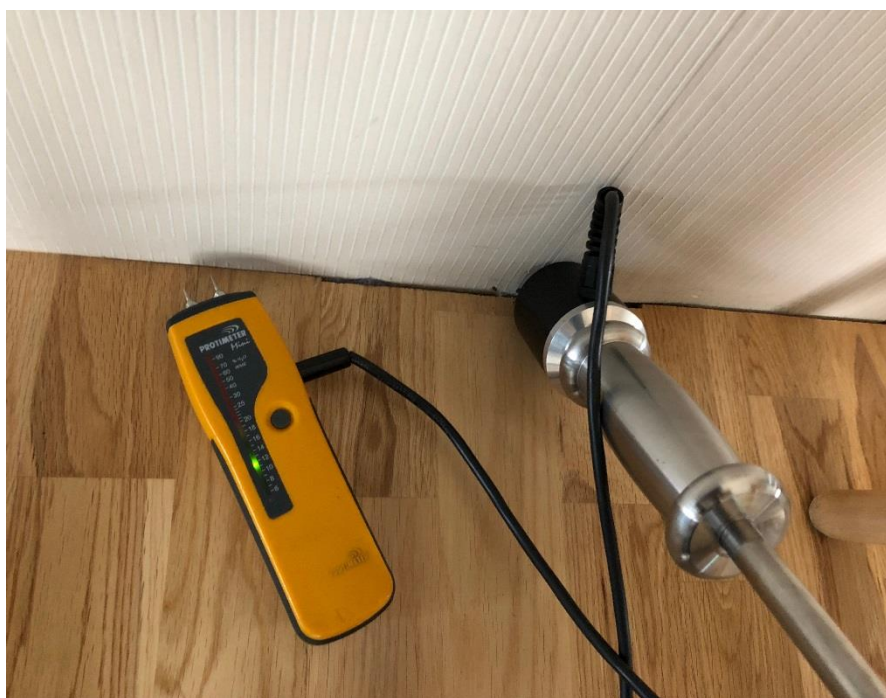
| Konstruktion | |
|---|---|
| Fuktkvotsmätning är utförd i yttervägg och innerväggssyll i vardagsrum. FK 12% kunde uppmätas på båda platserna. | |
| Det kritiska gränsvärdet för mikrobiell tillväxt brukar anges till ca 17% fuktkvot (FK). | |

Äldre byggnad har ej ett fullgott skydd mot fukt från underliggande mark vilket kan innebära förhöjda fuktvärden i golv och grundmurar. Vid förhöjd fuktighet med träkonstruktioner, ofta syllkonstruktioner både i ytterväggar och mellanväggar, om dessa har ett felaktig fuktskydd i kontakt med betong finns risk för fuktrelaterade skador.

Stickprovsmässig fuktmätning är utförd och inga förhöjda fuktvärden eller avvikande lukter kunde kännas.
