# Besiktningsprotokoll

Anticimex Försäkringsbesiktning i samarbete med Fastighetsbyrån

BJÖRKNÄS 10:242

AXENS VÄG 4

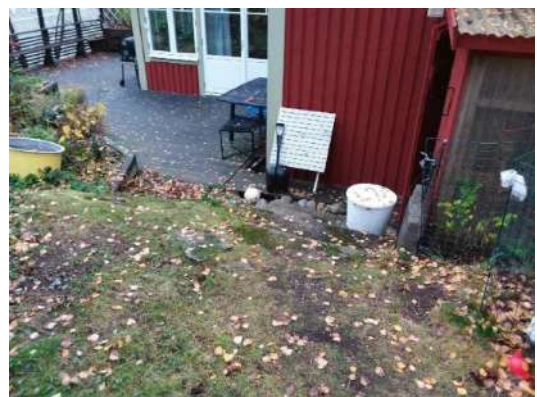
Marken lutar mot huset.

Den utvändiga marklutningen mot huset innebär risk för ökad fuktbelastning mot grunden vilket kan resultera i fuktskador i huset.

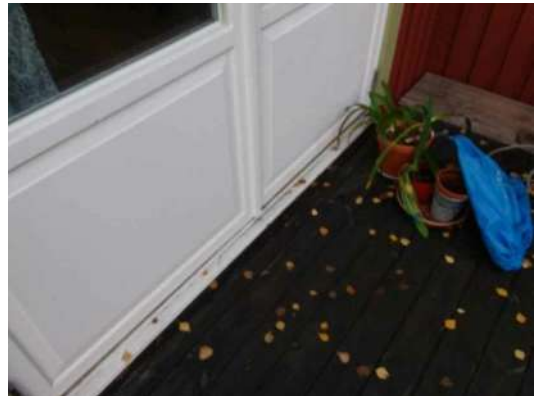
Tröskelbleck har bakfall på altandörr.

I de fall där tröskelbleck, fönsterbleck eller överbleck inte finns monterade eller ansluter tätt mot dörrkarm, fönsterkarm eller fönstersmyg, finns risk vid regn att vatten tränger in i anslutningen mellan dörrkarm, fönsterkarm och väggkonstruktion med fuktrelaterade skador som möjlig följd.

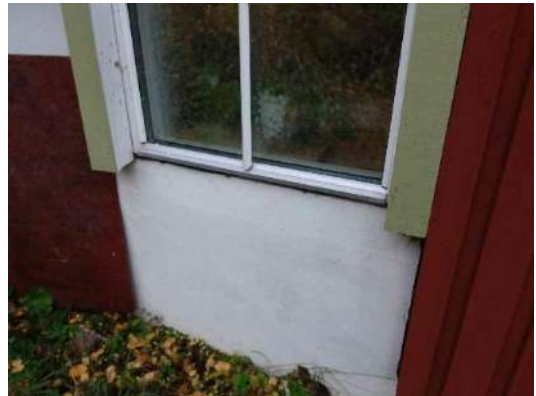
Fönsterbleck saknas på ett fönster.

I de fall där tröskelbleck, fönsterbleck eller överbleck inte finns monterade eller ansluter tätt mot dörrkarm, fönsterkarm eller fönstersmyg, finns risk vid regn att vatten tränger in i anslutningen mellan dörrkarm, fönsterkarm och väggkonstruktion med fuktrelaterade skador som möjlig följd.

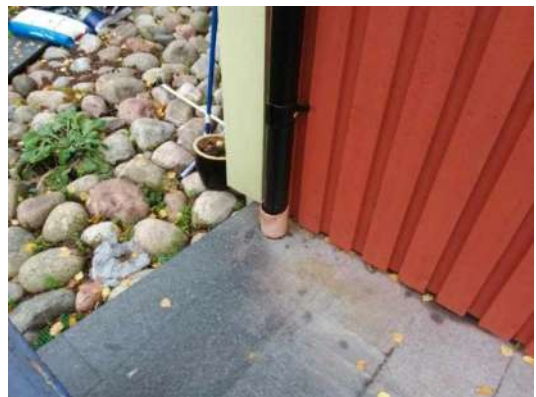
Lövsil finns inte

När det saknas lövsilar så finns det risk att det blir stopp i dagvattenledningen.

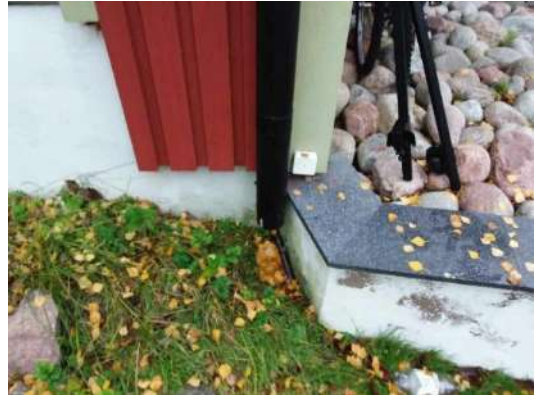
Stuprör är ej anslutet till markledning.

Stuprör som ej är anslutet till markledning kan medföra en ökad fuktbelastning på grundmur/sockel med fuktrelaterade skador som möjlig följd.

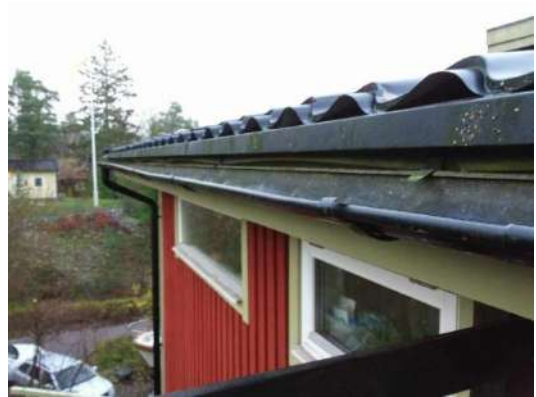
Hängrännor lutar fel. Sannolikt nedknäckt av snöoras. Snörasskydd saknas på taket.

Då hängrännor lutar felaktigt (bakfall) finns risk att vatten svämmar över med fuktrelaterade skador på fasad och sockel som möjlig följd.

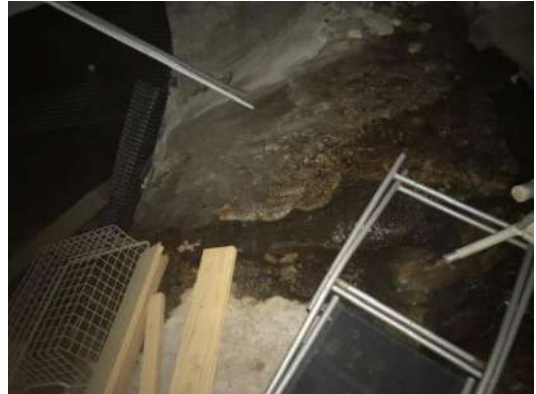
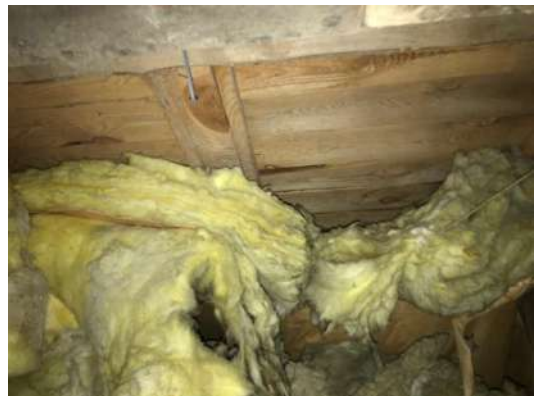
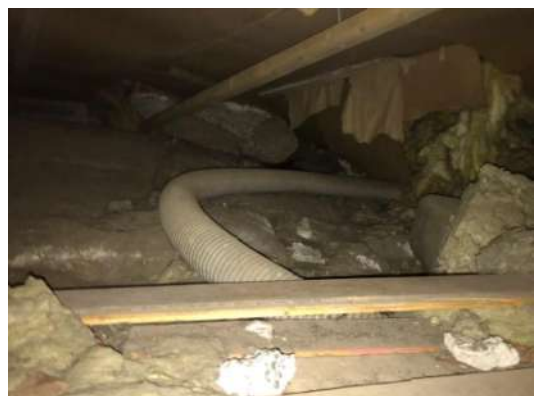
Vid kontroll av konstruktionen uppmättes fuktvärden över kritisk fuktnivå för mikrobiell tillväxt.

Plastfolie finns inte på markytan.

Vatten rinner ner längs berget på några ställen.

Mikrobiell påväxt förekommer på undersidan av bjälklag.

Blindbottensskivor saknas delvis, och bjälklagsisoleringen har delvis lossnat.

Oisolerade delar förekommer.

Det finns inga luckor till utrymmena, så det är fritt fram för djur att ta sig in.

Risk för mikrobiell tillväxt föreligger om den relativa fuktigheten (RF) i den omgivande luften är över 75 % vilket i furuvirke motsvarar en fuktkvot (FK) på 17 %.

Fuktkvoter upp till cirka 19 % uppmättes i undersida bjälklag.

En fördjupad undersökning rekommenderas för att undersöka orsak till och omfattning av uppmätta fuktvärden och den mikrobiella påväxt som finns på undersidan av bjälklag. Det är viktigt att tänka på att denna rekommendation om fördjupad undersökningen gäller hela krypgrundsutrymmet inkl bjälklag, även om besiktningsteknikern inte upptäckt några brister i ett visst rum eller viss byggnadsdel.
