# Besiktningsprotokoll

Anticimex Försäkringsbesiktning i samarbete med Fastighetsbyrån

Fastighetsbeteckning:  
TORSÅKERS-DALSJÖ 2:7

Datum:  
2018-11-16

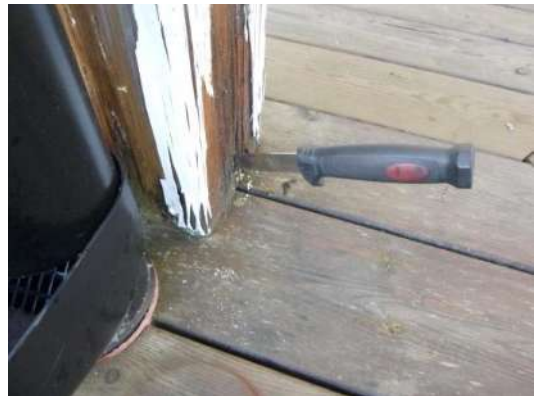
### Entréveranda.

Rötskador förekommer i stödpelare.

Vi rekommenderar att kontakt tas med behörig fackman för kontroll och åtgärd.

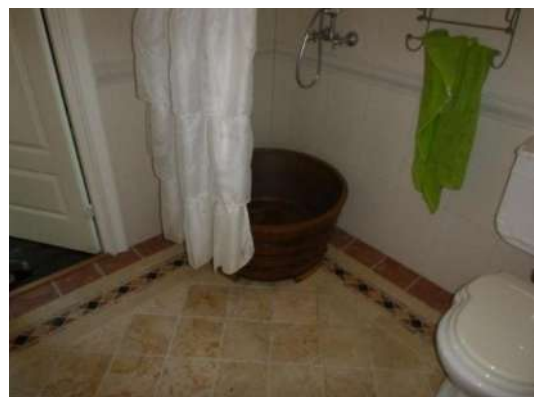
Golvlutning mot golvbrunn bristfällig.  
Våtrumströskel saknas.

Golvfall mot golvbrunnen är bristfälligt utfört. Brister i golvets och/eller tätskiktets lutning medför risk för att vatten tränger in i angränsande konstruktioner/rum med fuktrelaterade skador som möjlig följd. Det medför också ökad risk för att vatten blir stående i golvets lågpunkter, vilket kan orsaka missfärgningar på klinker/fogar samt att "unken" lukt uppstår.

Uppvik av tätskikt mot tröskel saknas.

Avsaknad av detta medför risk att vatten tränger in i angränsande konstruktioner och rum med fuktrelaterade skador som följd.

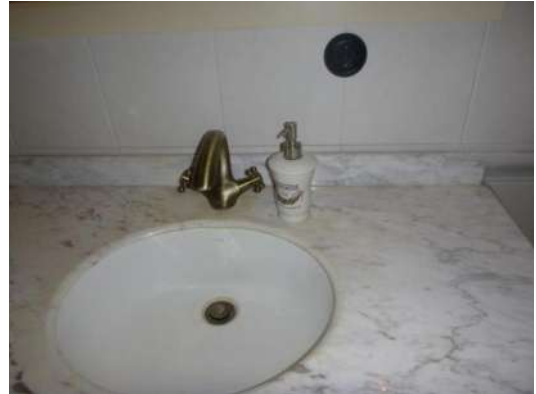
Eluttag felaktigt placerat. (För nära vattenkran)

Vi rekommenderar att kontakt tas med behörig fackman för kontroll och eventuell åtgärd. Observera att ingen besiktning av bostadens elsystem har ingått i uppdraget.

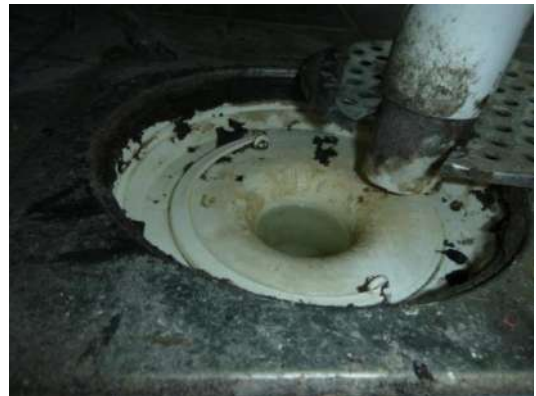
## Entréplan / Tvättstuga

Golvbrunnsmanschett och klämrings saknas i golvbrunn (inte fackmässigt utfört)

När brunnsmanschetten/klämrings saknas eller är felmonterad i golvbrunnen är det inte fackmässigt\* utfört. Detta kan leda till fuktskador i omkringliggande konstruktioner. \*Fackmässigt utförande innebär att arbetet ska utföras enligt Boverkets byggregler, gällande branschregler samt monteringsanvisningar för samtliga material. Följs inte detta riskerar man få nedsättning eller i sämsta fall helt utebliven skadeersättning från sitt försäkringsbolag (villahem), vid en skada.

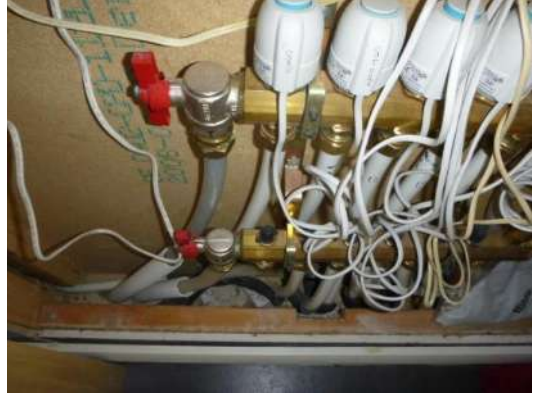
**Övre plan / Sovrum 4 inklusive klädkammare**

En rörslits ska ha en vattentät botten och vara försedd med skvallerrör. När det saknas så ökar risken för att ett läckage inte upptäcks i tid. Det kan leda till fuktskador i omkringliggande konstruktioner.

Rörslits saknar vattentätbotten.

Se ovan under rubriken "Pannrum".

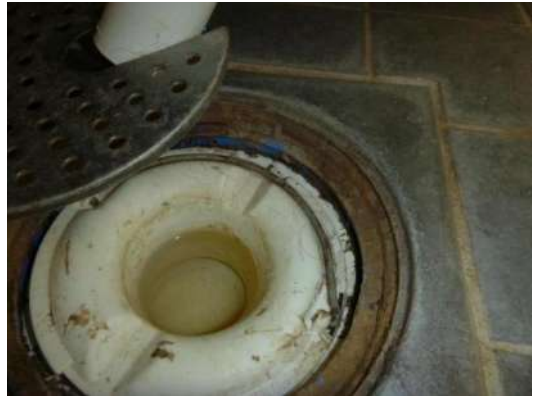
**Övre plan / Badrum/Wc**

Golvbrunnsmanschett felmonterad i golvbrunn - synlig under klämring.

När brunnsmanschetten är felmonterad i golvbrunnen innebär det risk för fuktskador. Vatten kan tränga ner i omkringliggande konstruktioner med fuktrelaterade skador som följd.
