# Besiktningsprotokoll

Anticimex Försäkringsbesiktning i samarbete med Fastighetsbyrån

GRÄNÅKER 3:2

ÖSTANÅVÄGEN 51

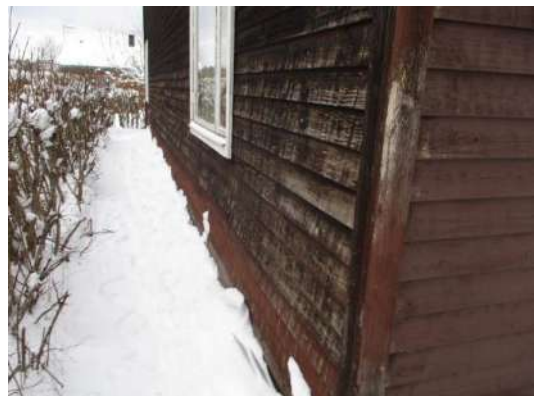
##### Fasad

Fasadpanelen är i behov av målning/underhåll.

Fasadpanel och träkonstruktioner där målningsbehov finns riskerar pga. sämre vattenavvisande förmåga att få fuktskador. Detta kan leda till rötskador i panelen.

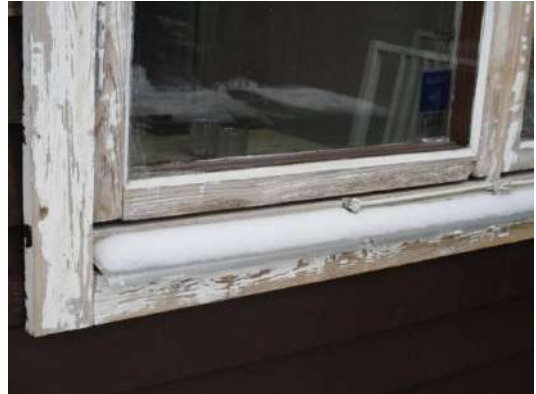
### Fönster /Dörrar

Fönster är i behov av målning/underhåll.

Fönster där målning/underhållsbehov finns riskerar pga. sämre vattenavvisande förmåga att få fuktskador. Detta kan leda till rötskador i fönster och fönsterkarm.

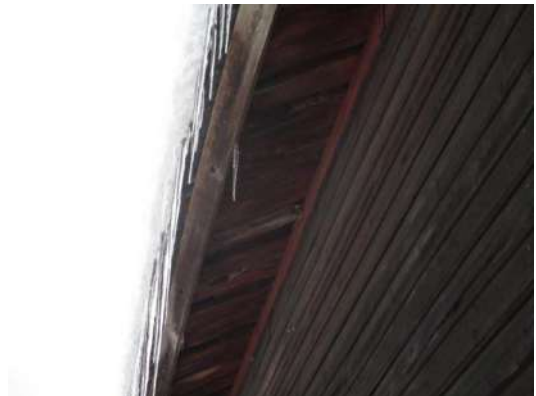
### Hängrännor/Stuprör

Hängränna finns ej på baksidan.

Då hängrännor inte finns utsätts fasad och grund för ökad fuktbelastning, detta kan leda till fuktskador i bakomliggande konstruktioner.

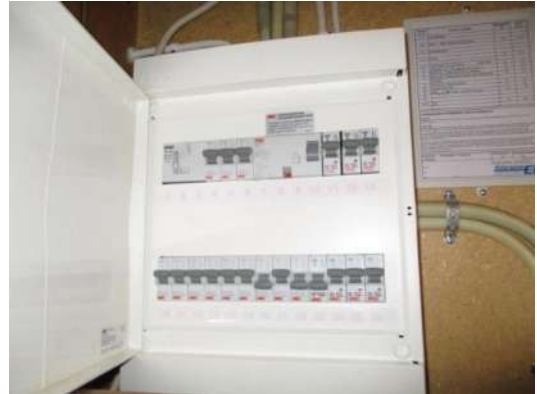
## Entréplan / Hall

El-central.

Jordfelsbrytare finns installerad vid elcentralen.

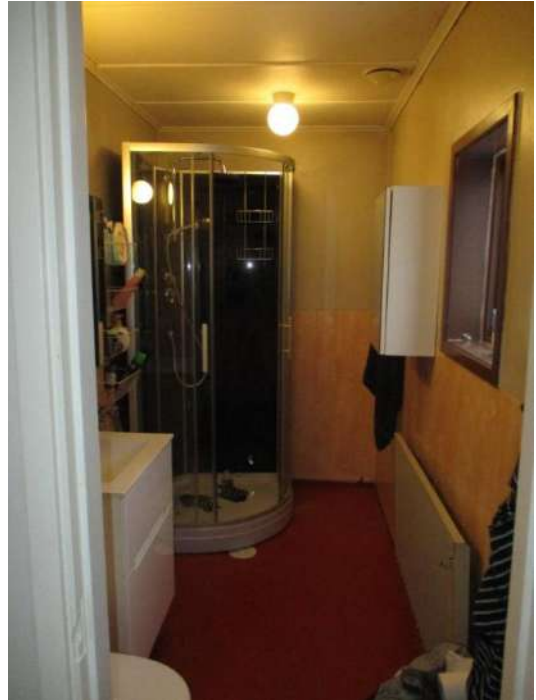
### Entréplan / Dusch/Wc

Våtrummet har äldre ytskikt där det förekommer brister som otät rör genomföring i golv, otät väggbeklädnad samt bristfälligt fall på golvet.

Då funktionen, som innebär att ytskiktet/tätskiktet skall vara vattentätt, kan vara nedsatt finns risk att vatten tränger igenom ytskiktet/tätskiktet med vattenskador i omkringliggande konstruktioner som följd.

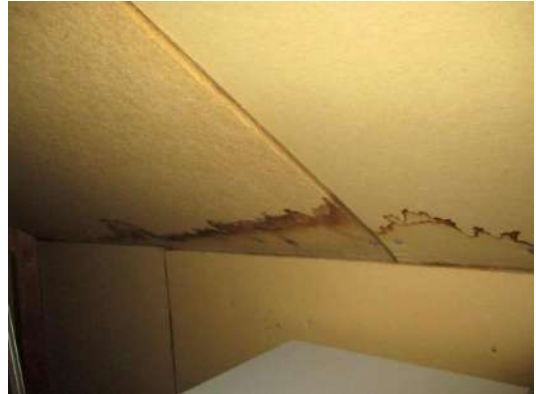
**Övre plan / Sidoskrubb 1**

Torra fuktrosor förekommer i snedtaget.

Om fuktrosorna är resultatet av ett pågående läckage bör orsaken lokaliseras och åtgärdas för att förhindra att det tilltar i omfattning.
