Besiktningssprotokoll

Anticimex Försäkringsbesiktning i samarbete med Fastighetsbyrån

Fastighetsbeteckning:
TÖCKSMARKS-BÖN 1:212

Fastighetens adress:
Bruksgatan 9
670 10 TÖCKSFORS

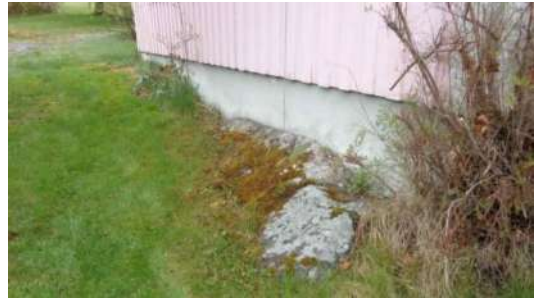
Berg i dagen i direkt anslutning till husgrunden.

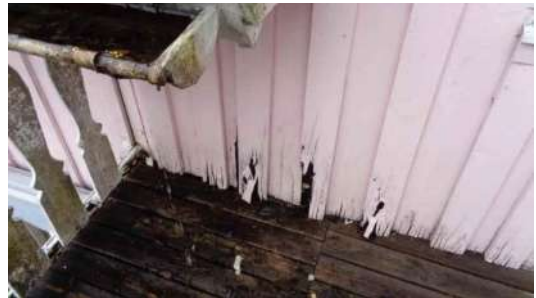
Inslag av röta förekommer på ett flertal ställen i fasadpanelen. Mest påtagligt i anslutning till balkongen. Jag rekommenderar att en fördjupad undersökning görs för att fastställa omfattningen av skadorna.

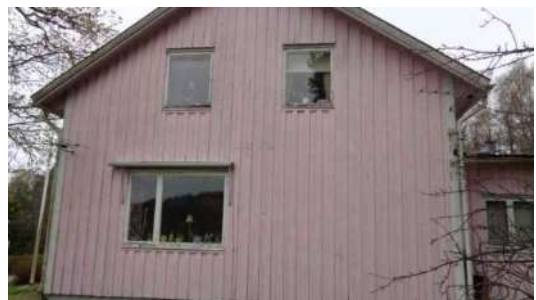
Fönstren är uttorkade, färgen släpper och en del har uppenbara rötskador.

Jag rekommenderar att en fördjupad undersökning utförs för att fastställa omfattningen av bristerna/skadorna.

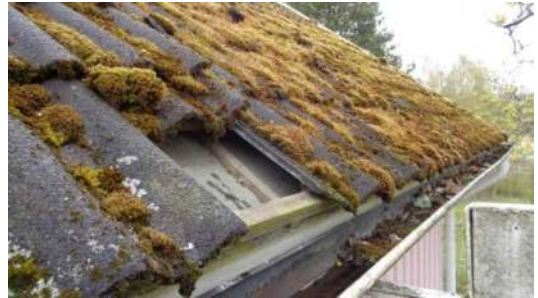
Yttertakets är äldre. Underlagspappen är uttorkad och en hel del mossor finns på betongpannorna.

Takpannor och underlagspapp har enligt vår bedömning en begränsad livslängd. Eftersom husets taktäckning är äldre har det ett minskat motstånd mot vatteninträning. Detta i sin tur kan leda till fuktskador på träläkt och vidare ner i takkonstruktionen.

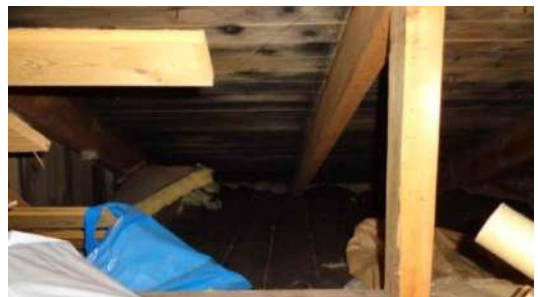
Mikrobiell påväxt finns på underlagstaket.

Den upptäckta mikrobiella påväxten på underlagstaket indikerar att vinden tillförs fukt inifrån bostaden. För att komma tillrätta med detta måste fukttilförseln inifrån bostaden minskas. Detta kan göras genom att ventilationen i bostaden förbättras samt att eventuella otätheter i vindsbjälklaget (tak/väggvinklar, taklucka mm.) tätas. Se även bifogat faktablad "Ouppvärmt vindsutrymme". Observera att någon besiktning av bostadens ventilationssystem inte har ingått i uppdraget.

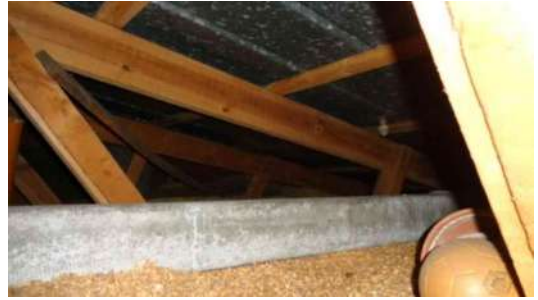
Plåttaket saknar underliggande kondensskydd och uppenbara otätheter finns i taket. Dessa brister medför risk för fuktskador.

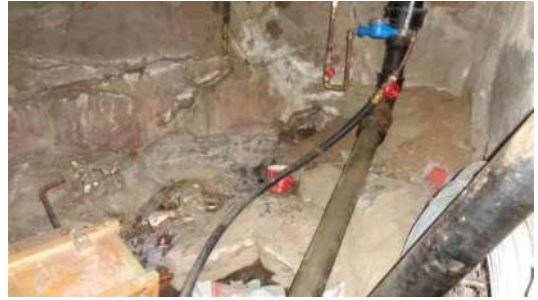
Marken är fuktig och infekterad och en del organiskt material finns på marken.

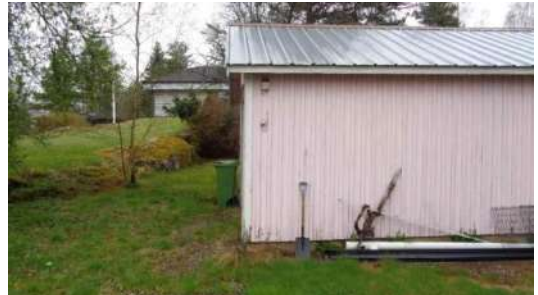
Hela byggnaden lutar. Vidare bedömning rekommenderas angående orsak till detta och för att klargöra eventuellt nödvändiga åtgärder.

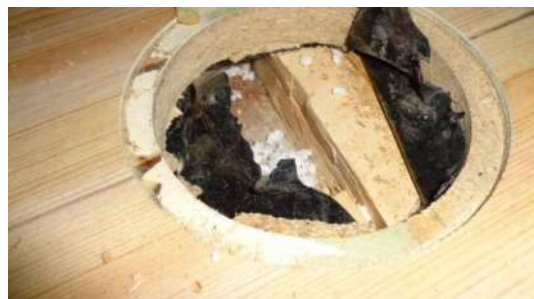
Fuktkvot uppmättes i undersida regel till 10%. Risk för mikrobiell tillväxt föreligger om den relativa fuktigheten (RF) i den omgivande luften är över 75 % vilket i furuvirke motsvarar en fuktkvot (FK) på 17 %.

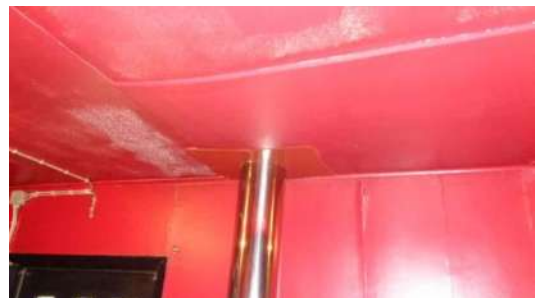
Läckagespår i taket i anslutning till skorstensrör. Ingen förhöjd fuktighet kunde påvisas och skadan bedöms därför som äldre (se lämnade upplysningar).

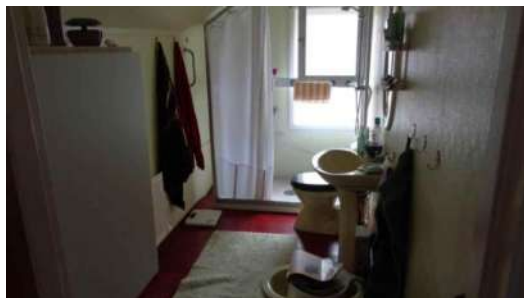
Äldre beklädnader och golvbrunn. Vävsläpp förekommer på väggar. Med anledning av utrymmets ålder finns en ökad risk för fuktskador.
