# Besiktningsprotokoll

Anticimex Försäkringsbesiktning i samarbete med Fastighetsbyrån

Falken 15

Storgatan 10B

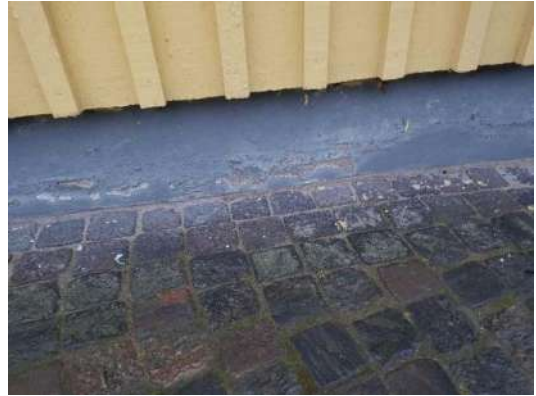
Puts och färgsläpp noteras från sockeln.

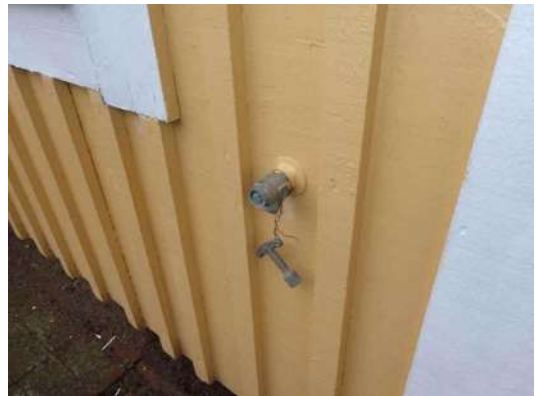
Väggvattenutkastaren är inte av självtömmande fryssäker modell.

När vattenutkastaren inte är frostsäker ökar risken för att den ska frysa sönder och orsaka vattenskada.

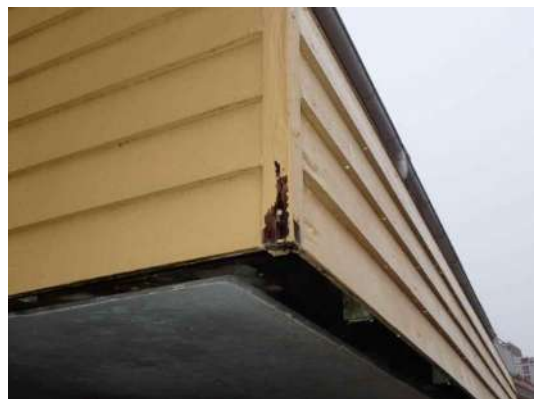
Rötskador finns lokalt i balkongens beklädnad.

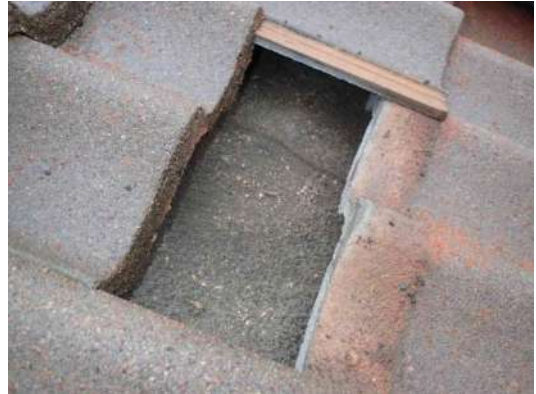
Taket är äldre och betongpannorna är något vädernötta.

Bubblor noteras i underlagspappen, främst åt söder.

Glipor förekommer mellan plåtdetaljer och betongpannorna.

Nocktätning finns inte mellannockpannor och översta pannraden.

Färgsläpp förekommer från plåtdetaljer.

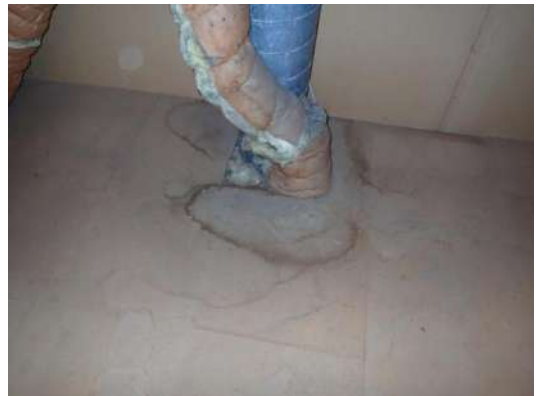
Vindsluckan är otät.

Missfärgningar förekommer lokalt på yttertakens insida samt på landgången intill genomföringar.

Vid fuktindikering kunde inga förhöjda fuktindikationer påvisas.

Det rekommenderas att kontakt tas med en behörig fackman för kontroll av orsak till och omfattning av de skador som noteras samt för bedömning av lämpliga åtgärder.

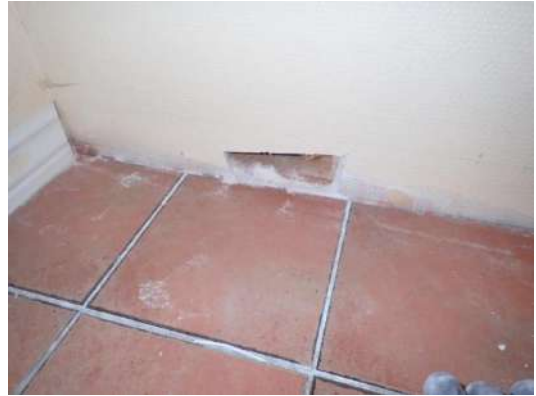
Ett provhål togs upp bakom golvlisten i förrådets påreglade yttervägg åt norr. Den obehandlade syllen ligger delvis under invändig golvnivå. En mikrobiell lukt kunde noteras från provhålet. Fuktkvoten mättes i syllen till mellan 22-23 %.

Det finns risk för mikrobiell tillväxt om den relativa fuktigheten (RF) i luften är över 75%, vilket i gran och furuvirke motsvarar en fuktkvot (FK) på ca 17%.

De fuktrelaterade skadorna indikerar att källarens utvändiga fuktskydd inte längre fungerar tillfredsställande. För att åtgärda detta måste källarens utvändiga fuktskydd förbättras. Se även bifogat faktablad "Källare". Det rekommenderas att alla ångtäta och organiska material som finns monterade direkt mot källarväggarna och betongplattan rivs ut och bakomliggande ytor rengörs noggrant.

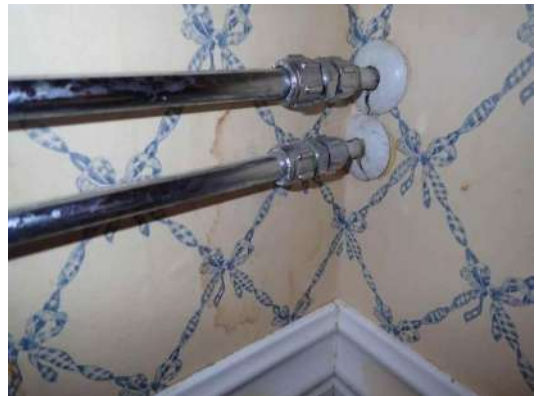
Rinnmärken noteras på väggen intill rörkopplingarna.  
Vid fuktindikering kunde inga förhöjda fuktindikationer påvisas.

Det rekommenderas att kontakt tas med en behörig fackman för kontroll av orsak till och omfattning av de missfärgningar som noteras samt för bedömning av lämpliga åtgärder.

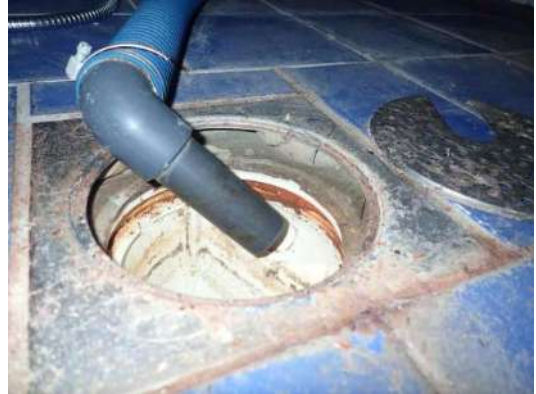
Golvbrunnens klämring är bristfälligt monterad då den inte sitter ned mot golvbrunnen, samt sitter löst. Tätskiktet är felaktigt anslutet mot golvbrunnen. Golvbrunnen är inte utbytt i samband med renoveringen.

Det rekommenderas att kontakt tas med en behörig fackman för kontroll av orsak till och omfattning av de skador/brister som noteras samt för bedömning av lämpliga åtgärder.
