# Besiktningssprotokoll

Anticimex Försäkringsbesiktning i samarbete med Fastighetsbyrån

NORRLANDA HAMMARS 1:6

FSBS-2619-24730019

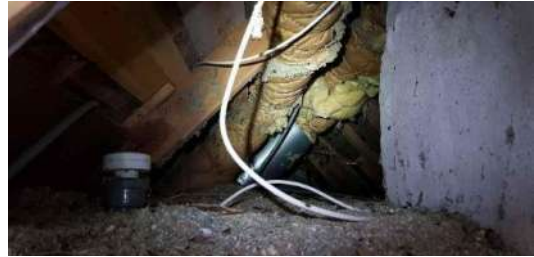
Besiktigad från lucka.

Utrymmet mellan ytter- och innertak har delvis kunnat besiktigas då det saknas landgång över isolering. Vid kontroll av konstruktion uppmättes normala och låga värden på båda vindarna. I den del med spån syntes det strimmor av dagsljus vilket är normalt med tanke på dess konstruktion. Det ligger ett tjockt lager med ecofiber som isolering vilket både absorberar och släpper ifrån sig fukt. Man bör vara medveten om att ett spåntak behöver regelbunden översyn och eventuell åtgärd för att vara tätt då underlagstak saknas. Delar av huset med plåttäckning saknar vind eftersom innertaket och yttertaket löper parallellt (parallelltak). Risk finns att skador kan finnas både från utvändigt takläckage och fuktig bostadsluft som kondenserar i parallelltaket vilket inte går att upptäcka vid en okulär besiktning. Viktigt är att man kontinuerligt ser över den yttre taktäckningen samt att ventilationen i bostaden fungerar tillfredsställande.

Avloppsluftning avslutas på vind. Det är ett känt problem att vakuumentilen kan fastna och då kommer fuktig luft ut som påverkar vinden negativt. Även avloppslukt kommer då ut ur röret som kan påverka boendemiljön. Ta för vana att se till vakuumentilen och taket ovanför.

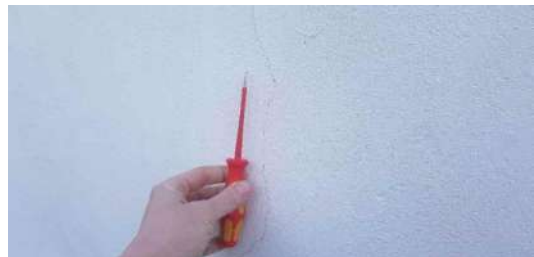
Mindre spricka i putsen.

Mindre naturliga sprickor finns i fasaden, bedöms inte ha lett till några bakomvarande skador. Material rör sig olika under åren och det är vanligt med sprickbildning i putsad fasad av den anledningen att detta hus har byggts om vid olika tillfällen.

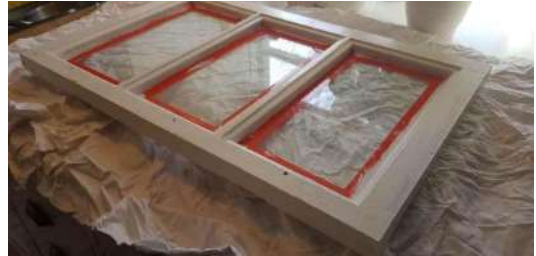
Underhåll av fönster.

Ett fönster med bågar av trä behöver underhåll för att motstå yttre påverkan av väder och vind. Som på bilden är det löpande underhåll som gäller även fortsatt, för fönster där målning/underhållsbehov finns har sämre vattenavvisande förmåga. Detta kan annars leda till rötskador i fönster och fönsterkarm.

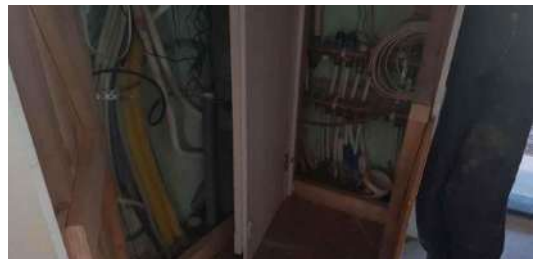
Skåp med installationer och kopplingar.

Om det skulle uppstå ett läckage i skåpet är ett vattenlarm att rekommendera för att i tidigt skede kunna åtgärda före en följskada uppstår. Det finns en golvbrunn i utrymmet, men ta för vana att inspektera kopplingar regelbundet.

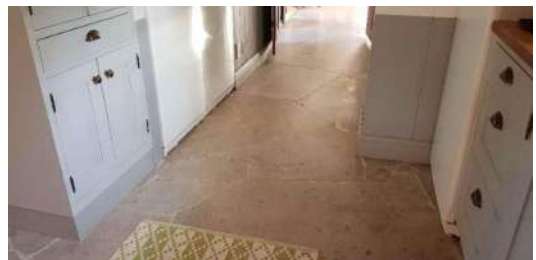
Fuktskydd i diskbänksskåp.

Det finns fler än en diskbänk/kyl/ frys, samtliga saknar ordentligt fuktskydd antingen under eller vid rörgenomföringar. Kolla upp vad som blir bästa lösningen på de olika ställena. Det finns fuktskydd att installera under vitvaror och i diskbänksskåp, men även här skulle ett vattenlarm kunna monteras.

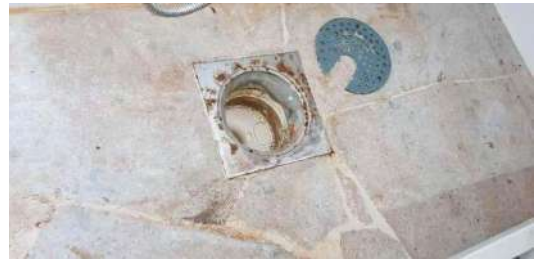
Förhöjningsring finns i golvbrunn.

I konstruktionen är det en gjuten och uppvärmd betongplatta som inte påverkas av detta, gäller samtliga golvbrunnar på entréplan.

Fuktindikering gjord utan avvikande värden.

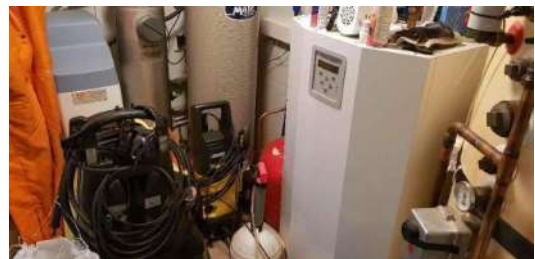
Utrymmet är belamrat.

Hela utrymmet gick inte att se då det var belamrat med saker, det mesta gick att se och besikta utan anmärkning.

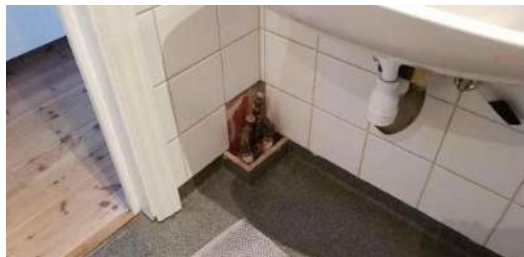
Rör i golv.

Vid sidan av handfatet finns det kopplingar som lämnar en otäthet i tätskiktet. Duschen har glasdörrar, golvet har våtrumsmatta och risken för skada vid läckage från badrum bedöms som liten. Däremot ska man följa de byggregler som finns vid framtida renovering av utrymmet.
