# BESIKTNINGSPROTOKOLL

## Anticimex Överlåtelsebesiktning av småhus – nivå 2

Mahult 1:33

Ryabergsvägen 10  
313 97 Simlångsdalen

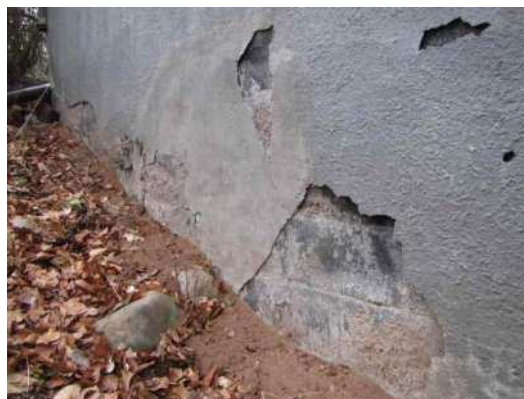
Lokala putssläpp finns från sockeln.

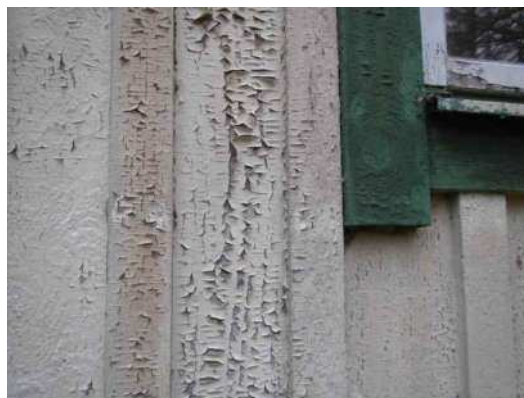
Färgsläpp finns från fasadpanelen.

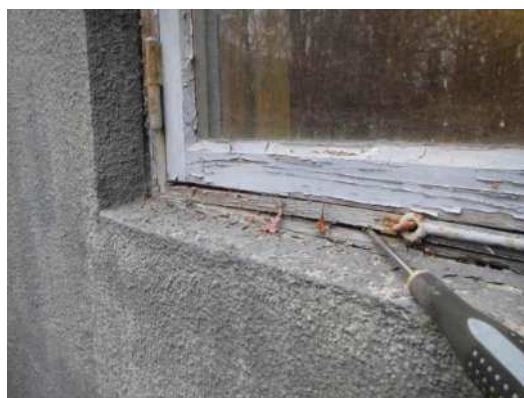
Kitt- och färgsläpp finns från fönster.  
Ett källarfönster vid gaveln mot söder är rötskadat.  
Samtliga källarfönster saknar fönsterbleck.  
Glasrutan är sprucken vid entréplanet  
fönster i gaveln mot söder.

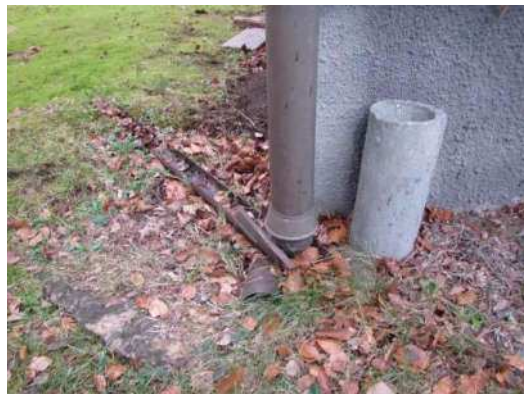
Stuprören har kopplats bort från markledningarna. Detta kan bero på att markledningarna är igensatta.

Detta kan medföra uppfuktning av grundmuren samt ökad risk för att vatten kan tränga in i källaren.

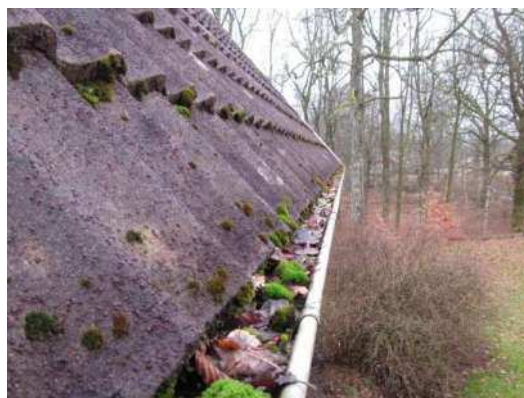
Hängrännor är fulla med löv/mossa.

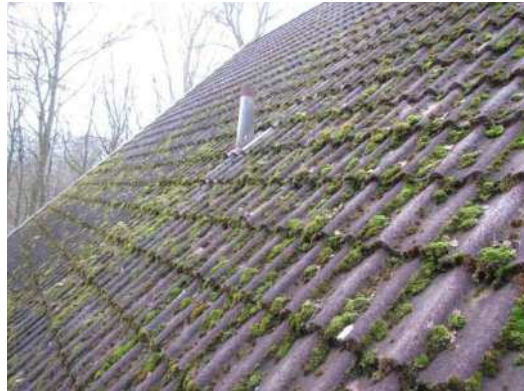
Mossa växer på takets sida mot öster, vilket gör det svårt att upptäcka eventuella trasiga/skadade takpannor. Mossan binder också fukt, vilket ökar risken för frostsprängningar av takpannorna.

Spruckna/trasiga/frostsprängda takpannor medför ökad risk för inträngning av regnvatten med fuktrelaterade skador i underliggande material som följd.

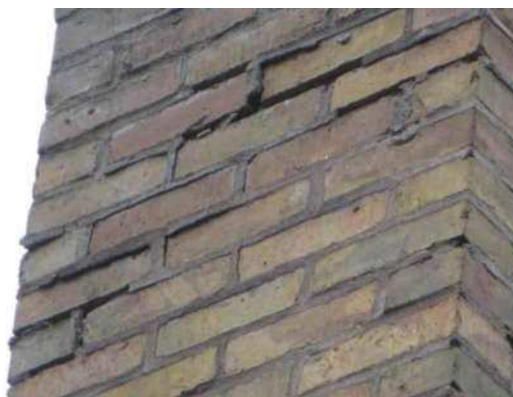
Fogsläpp finns i skorstenen.  
Alla skorstenens rök- och ventilationskanaler har inte fågelsäkring (galler eller dylikt).

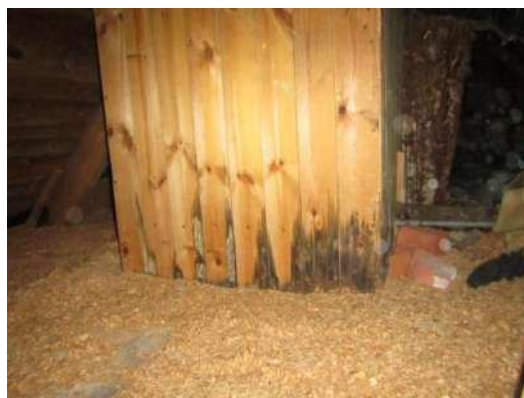
Misstänkt läckage från expansionskärlet.  
Brädorna är missfärgade. Se även under rubrik "Övre plan / Hall".

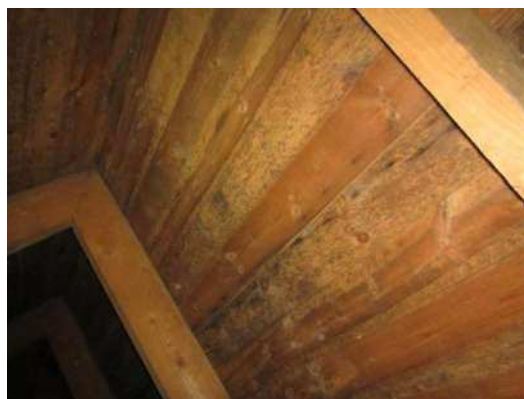
Mikrobiell påväxt finns på underlagstaket.

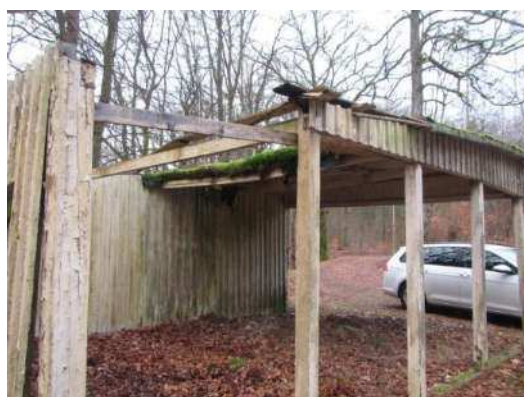
Garaget har delvis kollapsat och är att betrakta som ett rivningsobjekt.

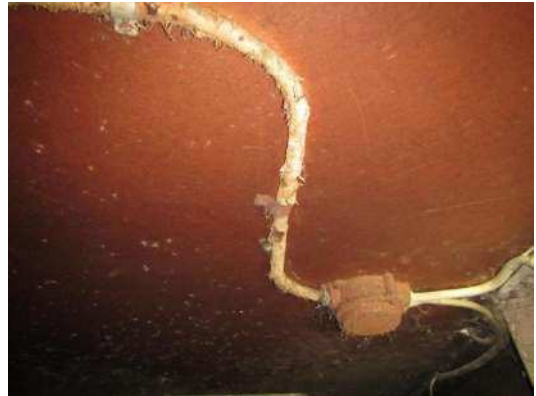
Då elanläggningen i huset är äldre kan det förekomma slitna och skadade elledningar. Det är en säkerhetsrisk som kan orsaka både personskador och brand. Ovanåningens el-central saknar helt gruppförteckning och entréplanets el-central har en gruppförteckning som är ofullständig.

Kontakt rekommenderas med behörig elektriker för kontroll och eventuell åtgärd.

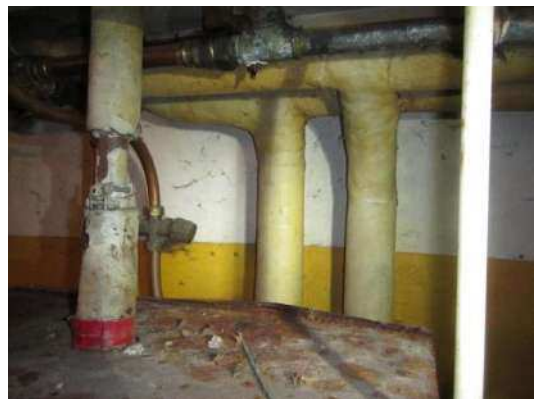
Vatten- och avloppsledningar är på flera ställen angripna av rost. Det finns ett droppläckage från en vattenledning som gör att vatten droppar ner på oljepannan. Även oljepannan är därför angripen av rost.

Det rekommenderas att kontakt tas med fackman inom VVS för bedömning av lämplig åtgärder gällande husets vatten- och avloppsledningar.

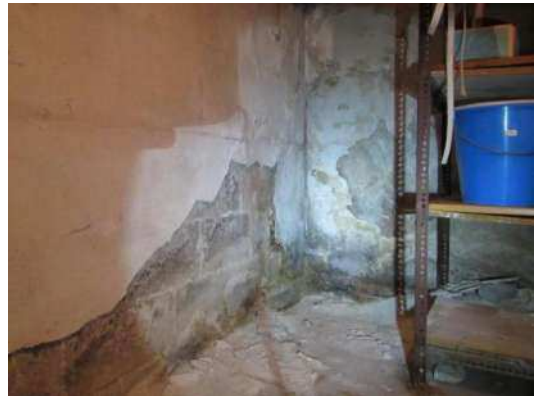
Fuktgenomslag förekommer i källarväggarna, vilket yttrar sig i form av puts- och färgsläpp.

Puts- och färg som släppt från underlaget invändigt på källarväggarna indikerar på att källarens utvändiga fuktskydd ej längre fungerar tillfredsställande. För att åtgärda detta måste källarens utvändiga fuktskydd åtgärdas. Se även bifogat faktablad "Källare".

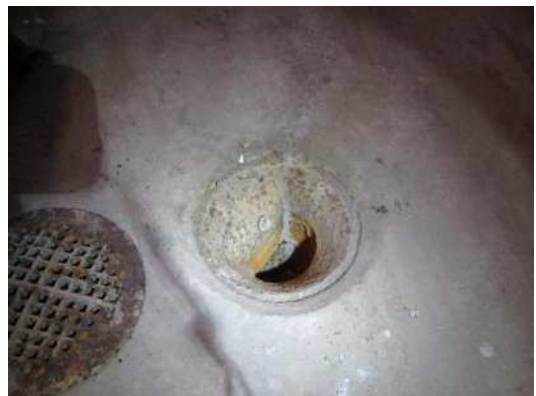
En påtaglig lukt av avlopp kunde kännas i husets källare. Flera av källarens golvbrunnar var på besiktningdagen tomma på vatten och från tomma golvbrunnar kunde en avloppslukt kännas.

För att ta reda på orsaken till lukten samt att brunnarna är tomma på vatten, rekommenderas att en fördjupad undersökning utförs.

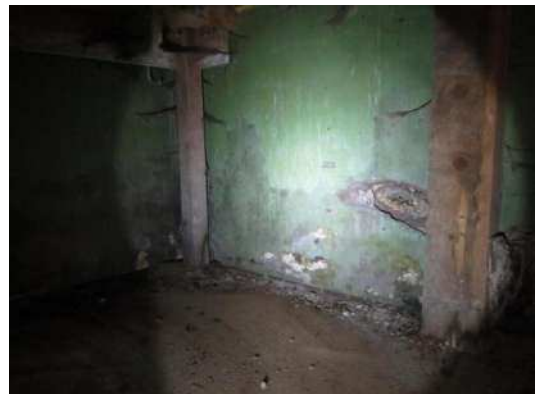
Ytterväggarna är invändigt påreglade med ytskikt av masonitskivor på bakomliggande träläkt. Den påreglade väggen är kraftigt rötskadad.

Kontroll av konstruktion:  
Fuktkvoten mättes stickprovsvis i träläkten till >28%.

Det finns risk för mikrobiell tillväxt om den relativa fuktigheten (RF) i luften är över 75%, vilket i gran- och furuvirke motsvarar en fuktkvot (FK) på ca 17%. Vid en långvarig fuktkvot på >28% finns risk för rötskador.

För att utreda orsaken till och omfattningen av skadorna rekommenderas att en fördjupad undersökning görs.

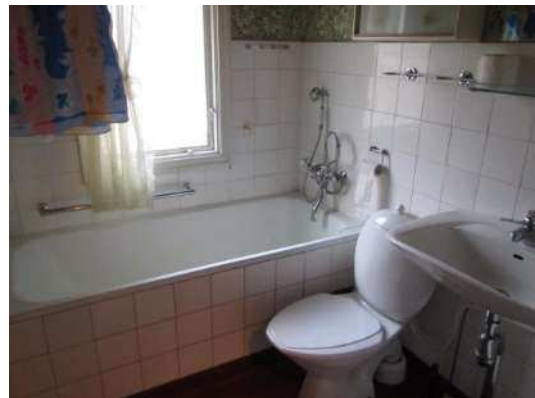
Våtrummet är i sitt originalutförande. Det finns spruckna kakelplattor på väggen under fönstret. Föret är placerat i närheten av duschplatsen. Vattnet har kopplats ifrån badkarets tapp-/duschkran.

Sedan aktuellt våtrum byggdes har kraven på tätskikt bakom keramiska ytskikt förändrats. Risk finns att eventuellt tätskikt bakom kakel och klinker inte klarar motstå den fuktbelastning som utrymmet kan komma att utsättas för, vilket kan leda till fuktskador i vägg- och golvkonstruktion.

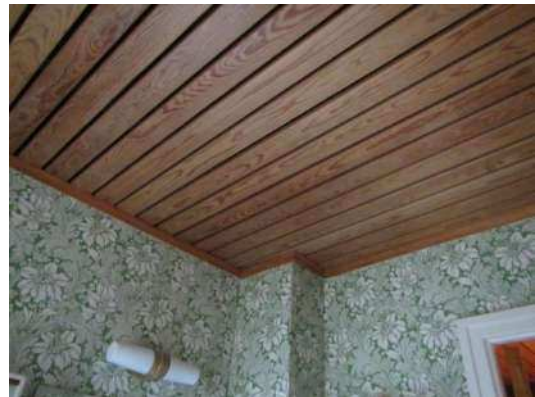
Taket är sänkt med träpanel som nytt ytskikt. Det går inte att kontrollera om det finns någon frånluftsentil.

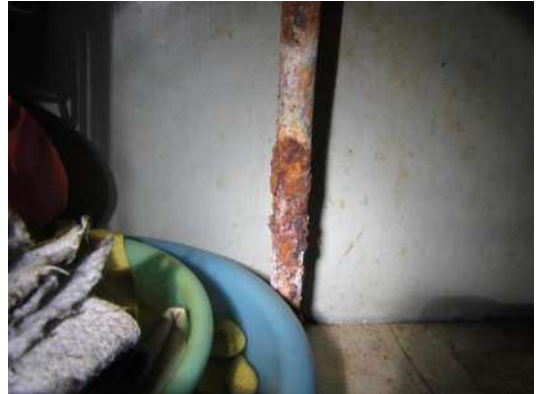
Fuktskydd finns inte i vaskskåpet.

Då vaskskåpet inte har något fuktskydd är detta en risk ur vattenskadesynpunkt. Risk finns att vatten på grund av smygläckage från rörledningar ej upptäcks och tränger in i bakomvarande/underliggande konstruktioner med fuktrelaterade skador som möjlig följd.

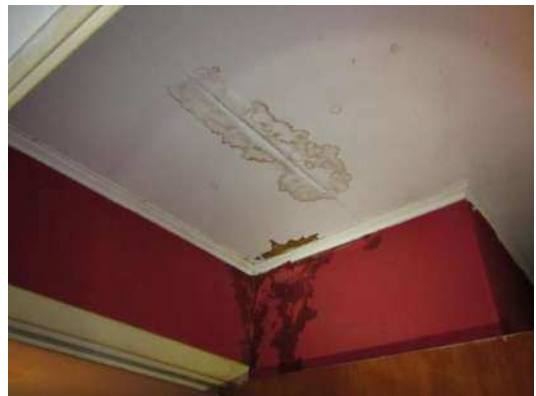
Fuktfläckar finns i taket.

Fuktfläckar kan bero på olika saker, och kan vara ett tecken på ett tidigare eller pågående läckage. För att kontrollera orsaken till och omfattningen av fuktskadorna samt eventuella följdskador rekommenderas att en fördjupad undersökning utförs.

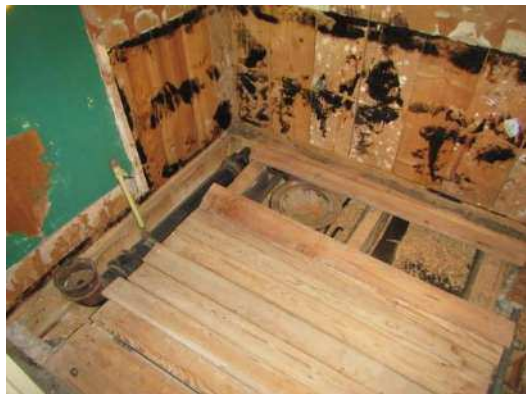
Utrymmet är inte färdigställt efter vattenskadan.

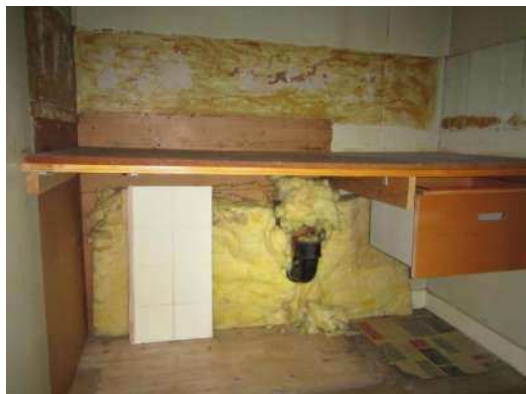
Utrymmet är inte färdigställt.

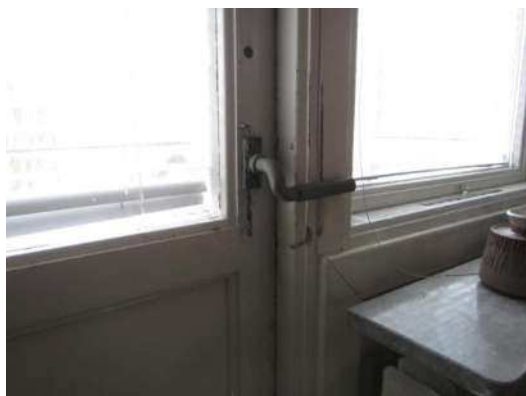
Balkongdörren går inte att låsa och sluter dåligt tätt i nedre delen.
