# Besiktningsprotokoll

Anticimex Försäkringsbesiktning i samarbete med Fastighetsbyrån

Ådern 2

Rågvägen 65

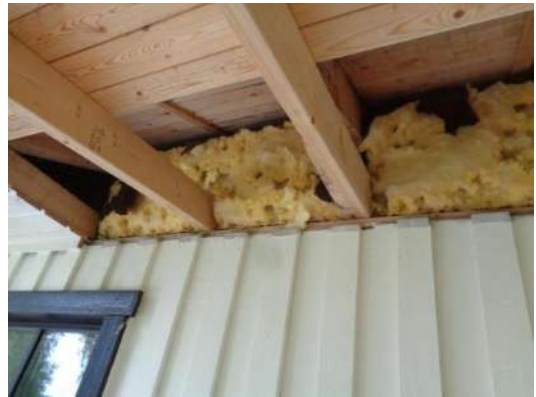
Fasad/takfot ej färdigställd vid anslutning mot altantak. Skador i isolering och vindskydd vid denna del, se bild.

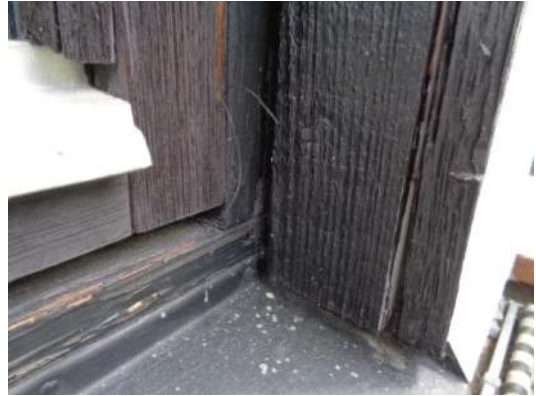
Otättheter förekommer mellan fönster och fönstersmyg, se bild.  
Detta medför ökad risk för fuktinträngning med fuktskador som följd.

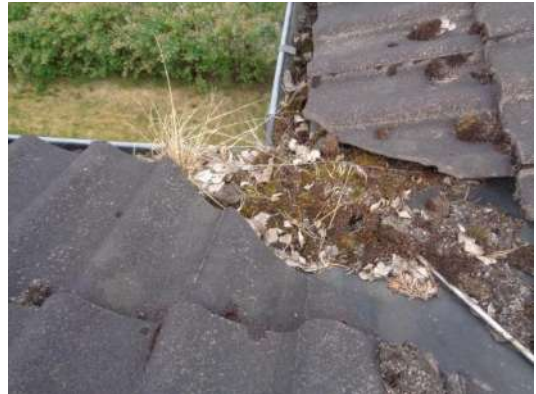
Hängrännor och nedre del av ränndalar är fulla med skräp, se bild.

Eftersom hängrännor och delar av ränndalar är fulla med skräp finns risk för fuktskador på takfot, fasad och sockel då vatten kan svämma över.

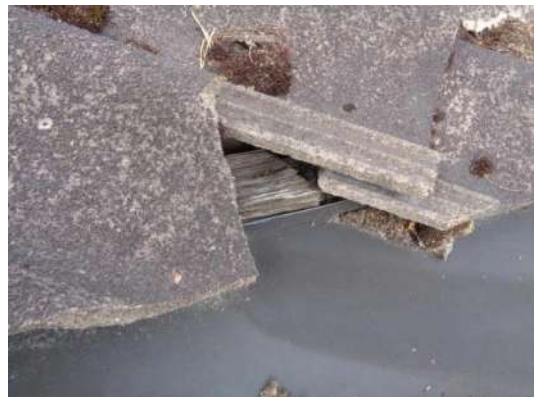
Mindre otättheter och brister vid ränndal, se bild.  
Detta medför risk för fuktinträngning med fuktskador som följd.

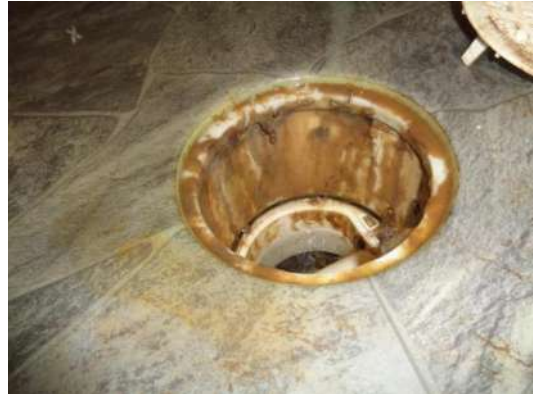
Äldre golvbrunn med förhöjningsring ej bytt i samband med renovering av utrymmet, enligt branschregler skulle golvbrunn bytts vid renovering. Detta medför ökad risk för fuktskador.

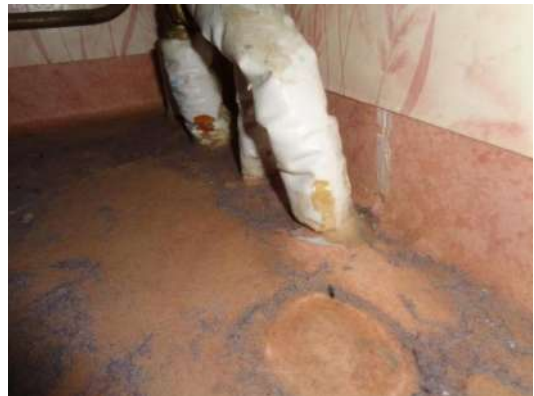
Fuktkänslig rör genomföringar i golv vid badkar, se bild.

Rör genomföringar i golvet medför en ökad risk för att vatten tränger ner i omkringliggande konstruktioner och orsakar fuktskador.

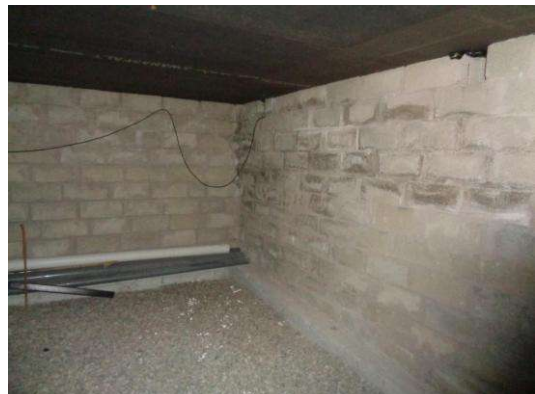
Lokala sprickor förekommer i murade väggar samt mindre fuktrosor på murad vägg vid sydöstra del, se bild.
