## Överlåtelsebesiktning FB Steg 2 Plus

| Fastighetsuppgifter | | Uppdragsgivare | |
|---|---|---|---|
| Fastighetsbeteckning: | Båtyxan 1 | Namn: | Per Sjunesson |
| Gatuadress: | Torsgatan 16 | Postadress: | Torsgatan 16 |
| Besiktningsdatum: | 2019-03-14 | Köpargenomgång datum: | |

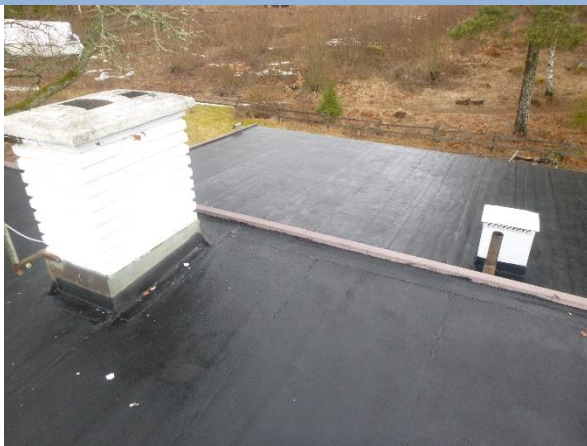
Pos 1

| Bedömningsskala:<br>Byggnadsdel | 1. Utan anmärkning | | | | 2. Påpekande<br>Anmärkning | 3. Bör åtgärdas | 4. Ej besiktningbart |
|---|---|---|---|---|---|---|---|
| Yttertak | | X | | | Torrspäckor förekommer på träpanel taksarg. | | |

Yttertak.

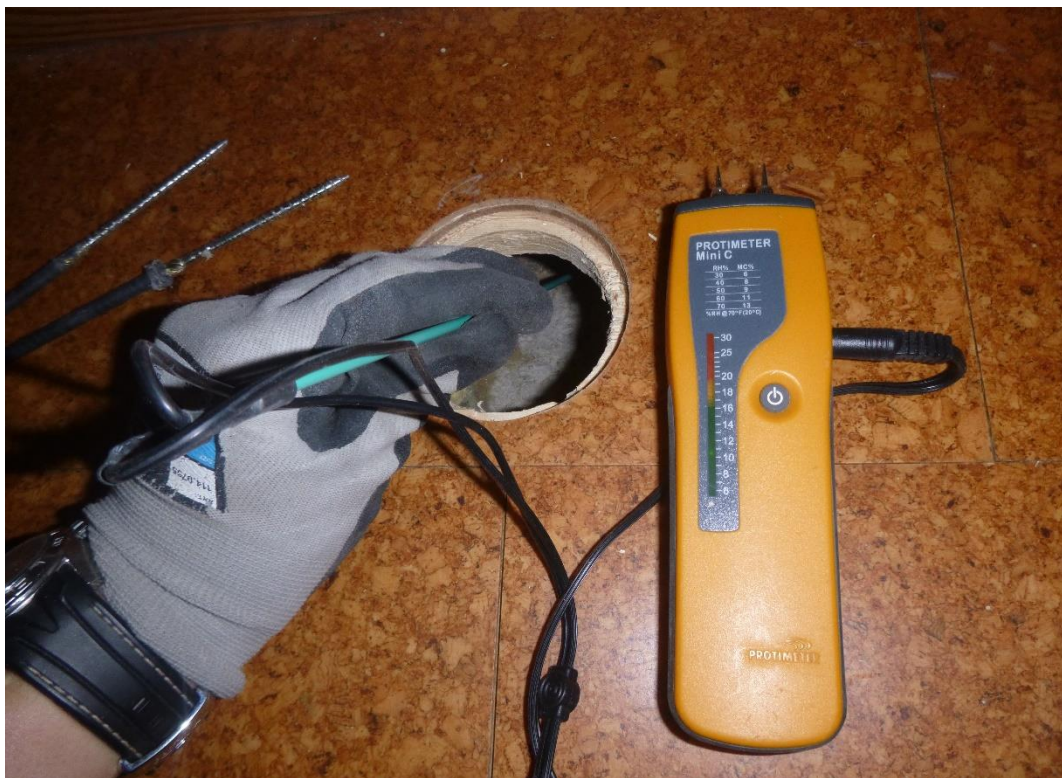
| Bedömningsskala:<br>Byggnadsdel | 1. Utan anmärkning | | | | 2. Påpekande<br>Anmärkning | 3. Bör åtgärdas | 4. Ej besiktningbart |
|---|---|---|---|---|---|---|---|
| Tv-rum | | X | | | Uppreglad golvkonstruktion och utreglad vägg. Se kommentar och riskanalys. | | |

Fuktkvotsmätning är genomförd i ingjuten regel via provhål, tv-rum på entréplan.  
FK på ca: 10-11 % kunde uppmätas.

Det kritiska gränsvärdet för mikrobiell tillväxt brukar anges till ca 15-17% fuktkvot (FK).

Inga förhöjda fuktvärden men en svagt avvikande lukt noterades i upptaget provhål vid besiktningstillfället.

Notera att stickprovsmässig undersökning är utförd och för att säkert fastställa konstruktionens kondition och fuktstatus måste en mer omfattande undersökning utföras.

Befintlig golvkonstruktion riskerar på grund av naturlig fuktpåverkan att drabbas av fuktskador. Detta i sin tur kan leda till mikrobiella skador (angrepp av mikroorganismer) som kan resultera i att mikrobiell lukt sprids till boendemiljön.

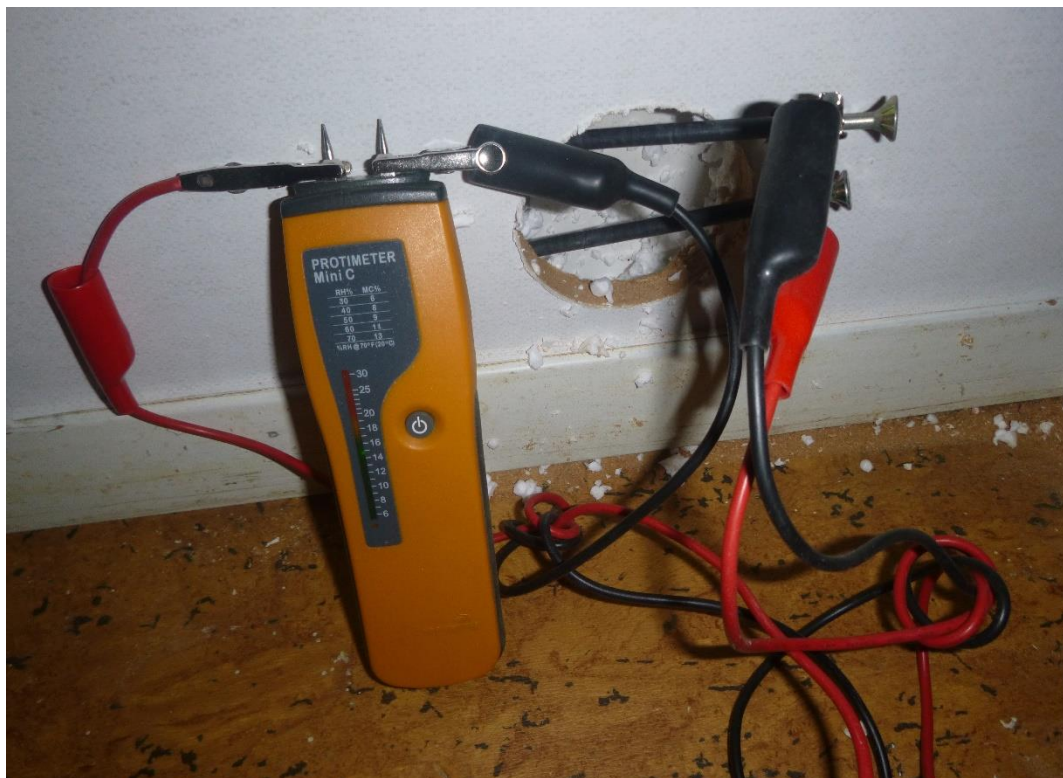
| Bedömningsskala:<br>Byggnadsdel | 1. Utan anmärkning | | | | 2. Påpekande<br>Anmärkning | 3. Bör åtgärdas | 4. Ej besiktningsbart |
|---|---|---|---|---|---|---|---|
| Allmänt | | X | | | Utreglade väggar och täta golvytskikt förekommer. Se kommentar och riskanalys. | | |

Fuktkvotsmätning är genomförd i stående träregel via provhål i hobbyrum, källarplan.  
FK på ca: 14 % kunde uppmätas.

Det kritiska gränsvärdet för mikrobiell tillväxt brukar anges till ca 15-17% fuktkvot (FK).

Inga förhöjda fuktvärden eller någon avvikande lukt noterades vid besiktningstillfället.

Notera att stickprovsmässig undersökning är utförd och för att säkert fastställa konstruktionens kondition och fuktstatus måste en mer omfattande undersökning utföras.

Befintliga påreglade källarytterväggar riskerar på grund av naturlig fuktpåverkan att drabbas av fuktskador. Detta i sin tur kan leda till mikrobiella skador (angrepp av mikroorganismer) som kan resultera i att mikrobiell lukt sprids till boendemiljön.
