# Besiktningsprotokoll

Anticimex Försäkringsbesiktning i samarbete med Fastighetsbyrån

Stömne 11:1

FSBS-3519-24846409

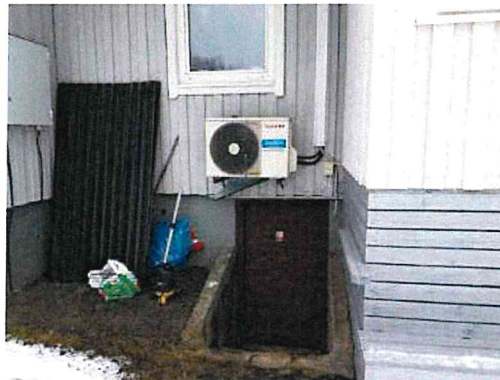
Kondensvatten från luftvärmepumpens utedel leds inte bort från husgrunden.

Bristen medför ökad risk för att vatten tränger in i anslutande konstruktioner med fuktrelaterade skador som möjlig följd. Observera att ingen besiktning av byggnadens värmesystem eller värmepumpen ingått i uppdraget.

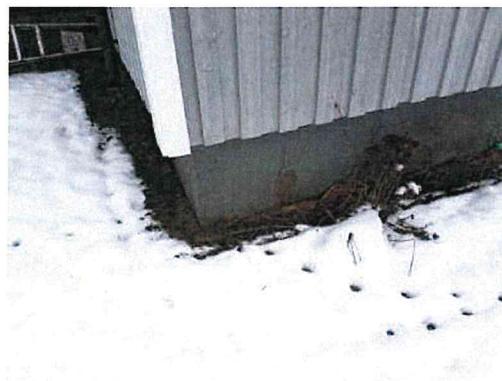
Sprickor finns i sockel, putssläpp kunde även noteras.

Bedöms inte ha lett till några bakomvarande skador.

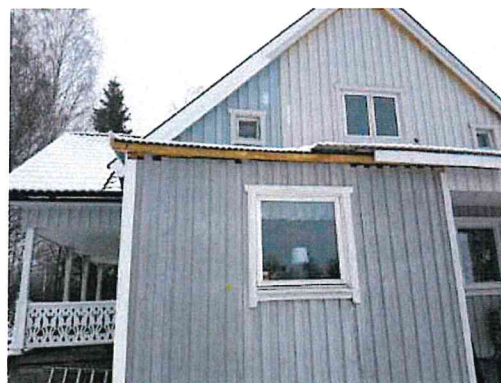
Fasadpanelen/Vindskivor är i behov av målning/underhåll. Färgsläpp förekommer. Vissa trädetaljer är ej färdigställda, se foto.

Fasadpanel och träkonstruktioner där målningsbehov finns riskerar pga. sämre vattenavvisande förmåga att få fuktskador. Detta kan leda till rötskador i panelen.

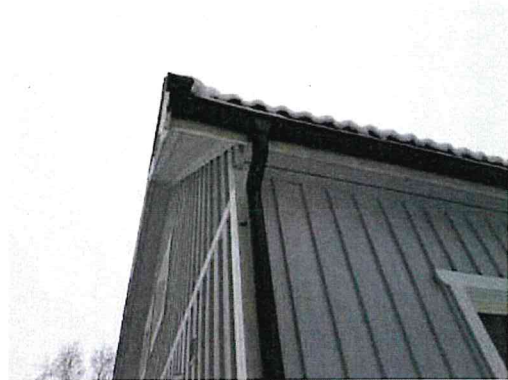
#### Hängrännor läcker

Läckande hängrännor innebär risk för fuktskador på fasad och sockel.

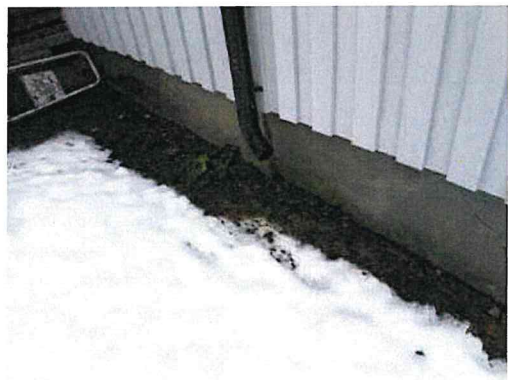
Stuprör är ej anslutet till markledning.

Stuprör som ej är anslutet till markledning kan medföra en ökad fuktbelastning på grundmur/sockel med fuktrelaterade skador som möjlig följd.

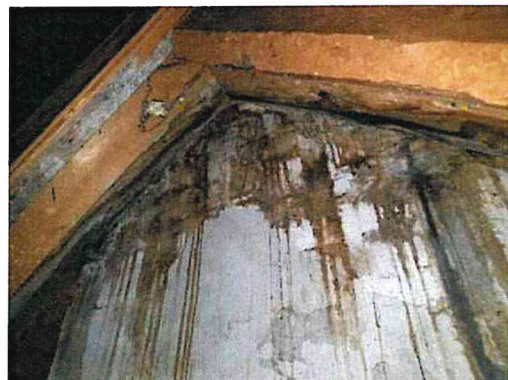
Fuktskador konstaterades i taket och rinnspår noterades på murstock. Mikrobiell påväxt förekommer på underlagstaket. Fuktkvoter uppmättes till över 28 % i underlagstaket. Risk för mikrobiell tillväxt föreligger om den relativa fuktigheten (RF) i den omgivande luften är över 75 % vilket i furuvirke motsvarar en fuktkvot (FK) på 17 %. Kontakta fackman för en vidare bedömning samt åtgärd.

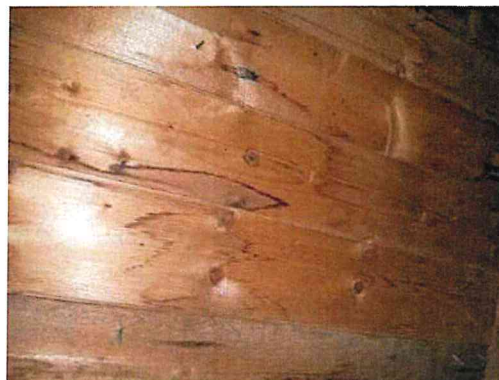
Fuktfläckar noterades på innertak. Bedöms vara äldre.

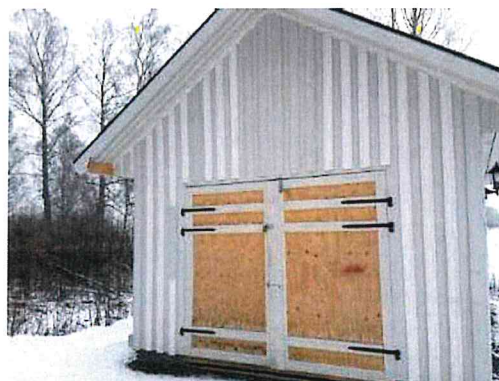
Garage är inte helt färdigställt. Takfotsbräder, lockbräder saknas samt att det inte är målat på vissa ställen.

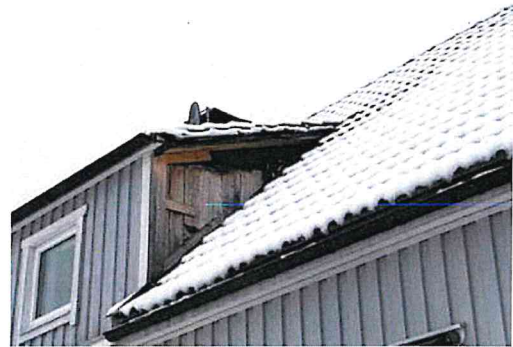
Takkupa är inte färdigställd och vissa trädetaljer har rötskador. För att utrda orsak till och omfattning av detta rekommenderas att en fördjupad undersökning utförs.

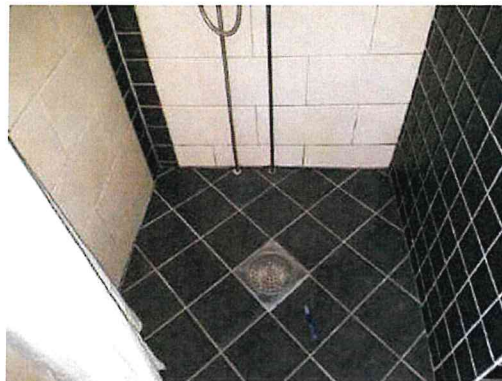
Rör genomföring finns i golv i dusch samt på fler ställen, detta är ett avsteg från då och nu gällande branschregler

Rör genomföringar i golvet medför en ökad risk för att vatten tränger ner i omkringliggande konstruktioner och orsakar fuktskador.

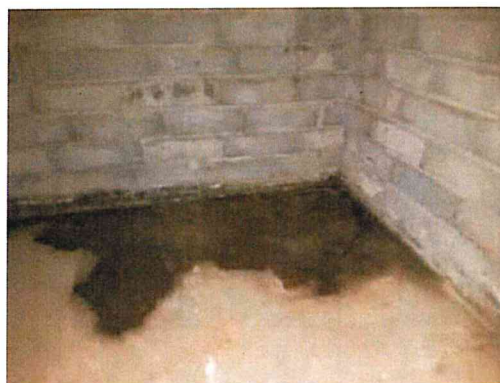
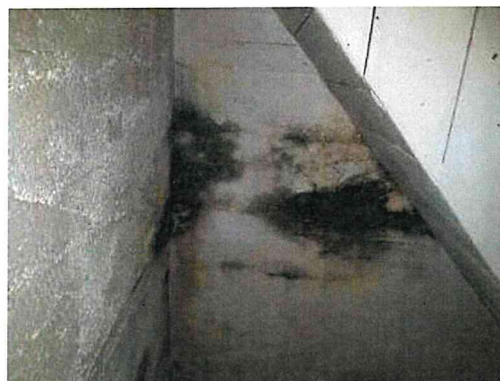
Puts och färg släpper lokalt från underlaget på väggar. Huset har ett äldre utvändigt fuktskydd. Fuktpåverkan noterades på väggar och golv. Påväxt förekommer på källarvägg intill trapp. För att förstå orsaken till och omfattningen av detta rekommenderas att en fördjupad undersökning utförs. Kontakta gärna besiktningsmannen för mer information. Puts- och färg som släppt från underlaget invändigt på källarytterväggarna indikerar att källarens utvändiga fuktskydd inte längre fungerar tillfredsställande.
