# Besiktningsprotokoll

Anticimex Försäkringsbesiktning i samarbete med Fastighetsbyrån

Björnebol 1:44

FSBS-3519-24888254

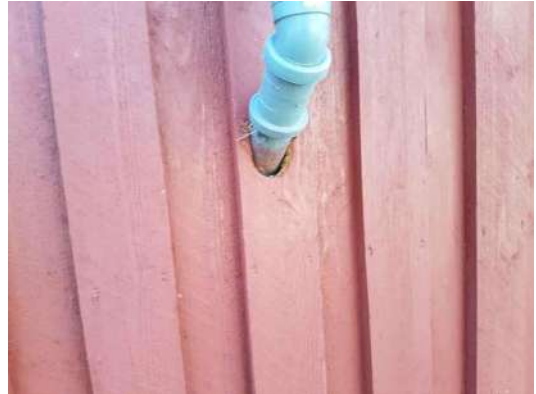
Fasadpanelen är i behov av målning/underhåll. Färgsläpp förekommer samt otätheter runt avluftningsrör till mulltoa.

Fasadpanel och träkonstruktioner där målningsbehov finns riskerar pga. sämre vattenavvisande förmåga att få fuktskador. Detta kan leda till rötskador i panelen.

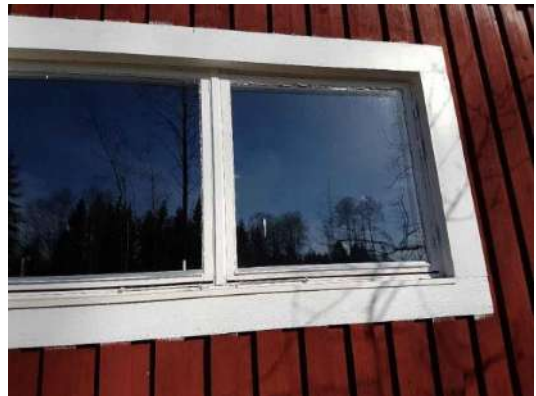
Vissa fönster är i behov av målning/underhåll. Färgsläpp samt kittsläpp förekommer.

Fönster där målning/underhållsbehov finns riskerar pga. sämre vattenavvisande förmåga att få fuktskador. Detta kan leda till rötskador i fönster och fönsterkarm.

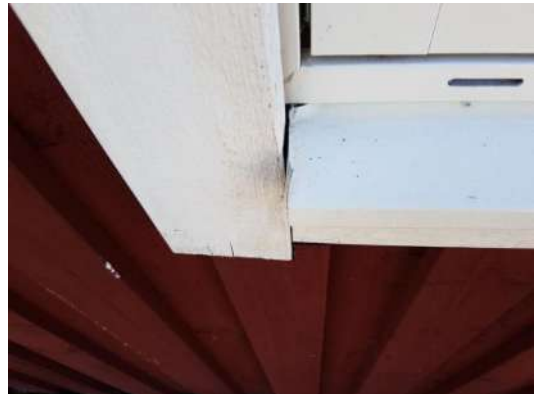
Fönsterbleck är otäta vid infästningar.

Då fönsterblecken är otäta finns risk att vatten rinner in i väggen vilket kan leda till fuktskador i väggkonstruktionen.

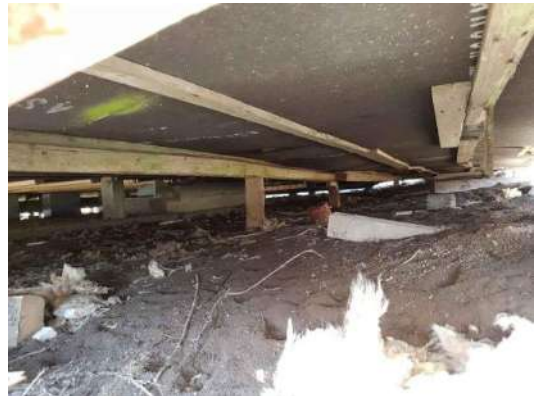
Plintgrunden är en riskkonstruktion. Mikrobiell påväxt kunde noteras på trossbottensskivorna. Trästöttor står mot jordbacke. Konstruktionen består av träbjälklag med trossbotten av bräder och asfboardskivor. Fuktkvoter uppmättes i bräder/bärninor till mellan 12-14%. Risk för mikrobiell tillväxt föreligger om den relativa fuktigheten (RF) i den omgivande luften är över 75 % vilket i furuvirke motsvarar en fuktkvot (FK) på 17 %.

Golvbjälklaget ovan den uteluftsventilerade plintgrunderna riskerar på grund av naturlig fuktpåverkan att drabbas av fuktskador. Detta i sin tur kan leda till mikrobiella skador (angrepp av mikroorganismer, rötsvampar etc.) som kan resultera i att mikrobiell lukt sprids till boendemiljön.

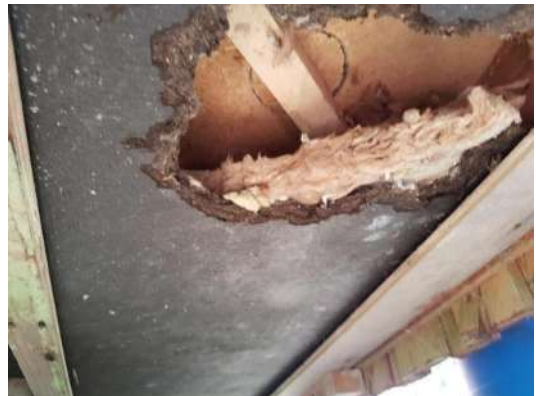
Asfboardskivor har släppt på vissa ställen och isolering har rasat ner, vissa skivor bognar. Skivorna är bristfälligt monterade. Risk finns att fler skivor släpper och att mer isolering rasar ner samt att isoleringsförmågan försämras.

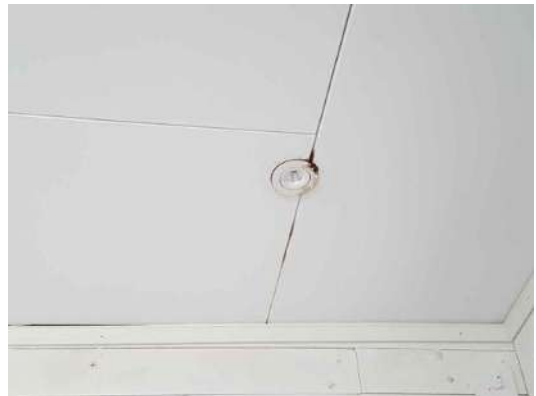
Missfärgningar kunde noteras runt en spotlight i taket i vardagsrummet/köket. Detta är inspekterat av fastighetsägaren. Möss har byggt bo i taket och urin kan noteras på innertak.

Missfärgningar kunde noteras intill spotlight på innertak, se även muntliga upplysningar.

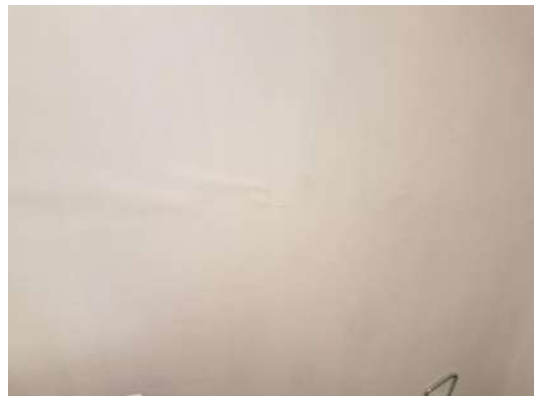
Våtrumsväv har släppt/bubblat sig på vissa ställen, se foto.
