# Besiktningsprotokoll

Anticimex Försäkringsbesiktning i samarbete med Fastighetsbyrån

Marbäck 2:49

Marbäcks rådjursväg 10  
305 94 Halmstad

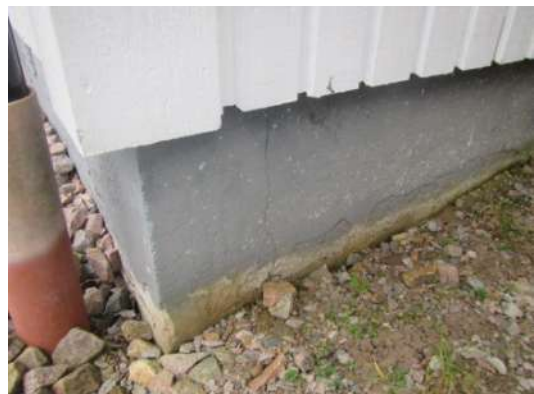
Sprickor finns i och puts-/färgsläpp finns från sockeln.

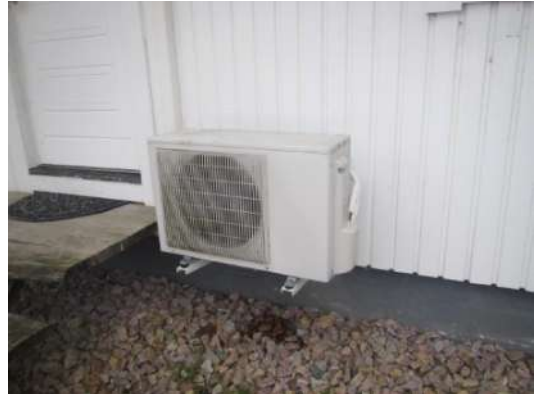
Kondensvatten från luftvärmepumpens utedel leds inte bort från husgrunden.

Bristen medför ökad risk för att vatten tränger in i anslutande konstruktioner med fuktrelaterade skador som möjlig följd. Observera att ingen besiktning av byggnadens värmesystem eller värmepumpen ingått i uppdraget.

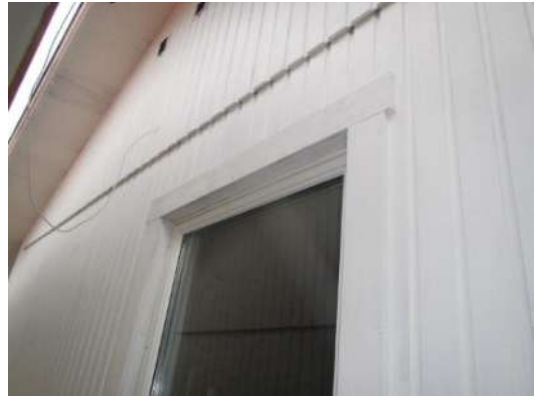
Ett fönsterbleck åt söder är otätt vid infästningar och ett överbleck saknas ovan ett fönster åt väster.

Det finns en ökad risk att vatten rinner in i väggen vilket kan leda till fuktskador i väggkonstruktionen.

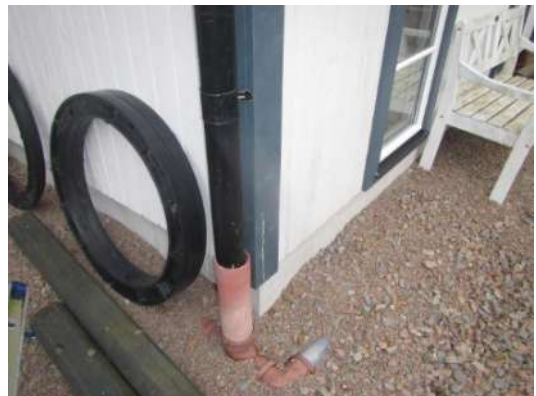
Lövsilar finns inte.

När det saknas lövsilar så finns det risk att det blir stopp i dagvattenledningen.

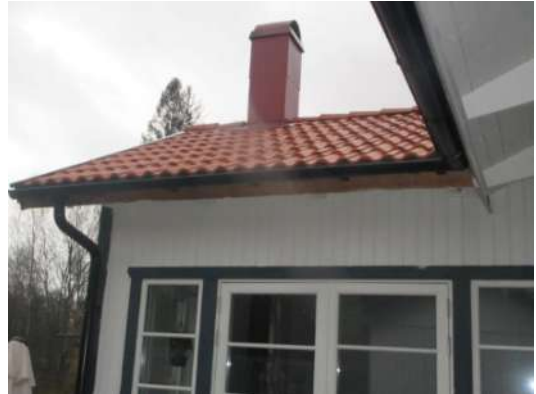
Vissa vattbrädor är omålade och de yttre pannraderna är inte fastspikade.

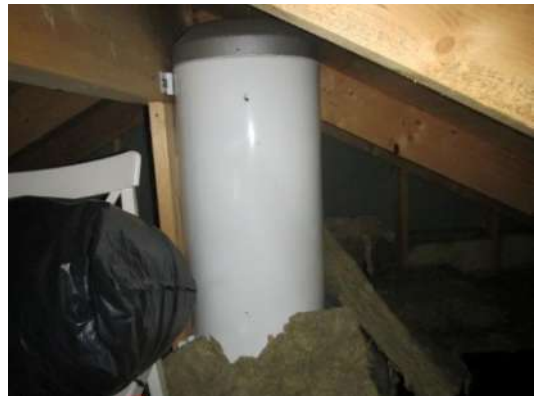
I vindsutrymmet finns en varmvattenberedare monterad.

Detta medför en ökad risk för fuktrelaterade skador i omkringliggande konstruktioner vid eventuellt läckage.

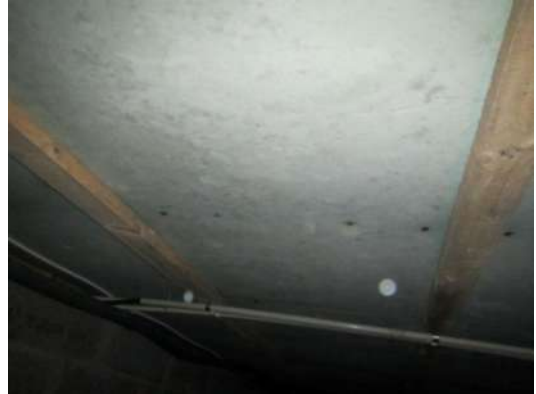
Vid inträde till utrymmet upplevs en svag mikrobiell lukt.

Marken består av sand och plastfolie finns utlagd på marken.

Grundmurar är av Lecablock och blindbotten av gipsskivor och träläkt. På blindbotten finns mikrobiell påväxt.

Fuktkvoten mättes i blindbotten till mellan 17-18 %.

Risk för mikrobiell tillväxt föreligger om den relativa fuktigheten (RF) i den omgivande luften är över 75 % vilket i furuvirke motsvarar en fuktkvot (FK) på 17 %.

Den upptäckta mikrobiella påväxten på bjälklagets undersida indikerar att grunden delar av året är så fuktig att mikroorganismer utvecklas. För att undvika detta så måste grundens klimat bli torrare. Se även bifogat faktablad "Uteluftsventilerade krypgrunder".

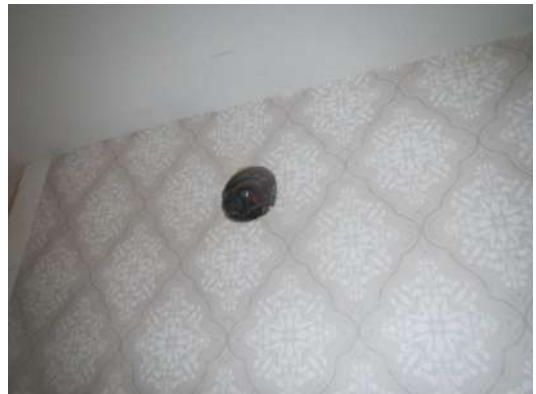
Tilluftsventiler saknas i vissa vistelserum och täcklock saknas till eldosor.

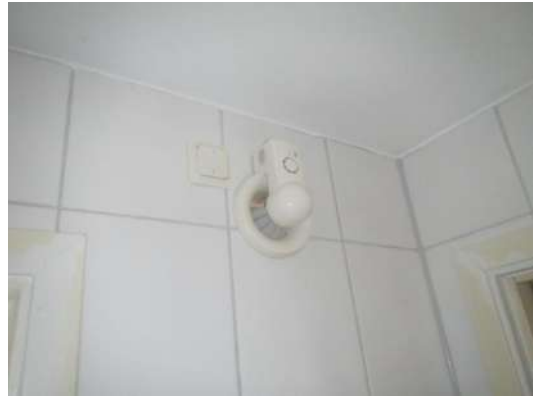
Frånluftsfläkten är monterad med ett kallrasskydd.

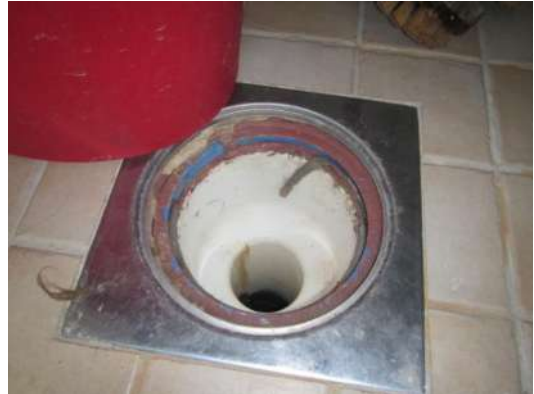
Golvfall mot golvbrunnen är bristfälligt utfört.

Brister i golvets och/eller tätskiktets lutning medför risk för att vatten tränger in i angränsande konstruktioner/rum med fuktrelaterade skador som möjlig följd. Det medför också ökad risk för att vatten blir stående i golvets lågpunkter, vilket kan orsaka missfärgningar på fogar samt att "unken" lukt uppstår.

Klämring i golvbrunnen är bristfälligt monterad och manshettduken sticker ut under klämringen.

Bristerna medför att vatten kan tränga ner i omkringliggande konstruktioner med fuktskador som följd. Detta kan i sin tur leda till mikrobiella skador.

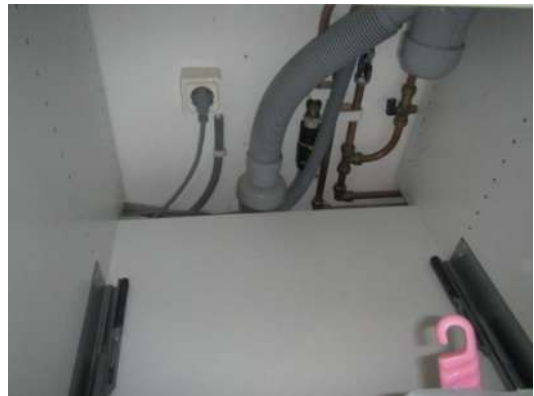
Fuktskydd finns inte i diskbänksskåpet och under kyl/frys.

När det inte finns ett fuktskydd så finns det risk att vatten, på grund av läckage från rörledningar, inte upptäcks. Det kan då tränga in i omkringliggande konstruktioner och orsaka fuktskador.
