## Överlåtelsebesiktning FB Steg 2 Plus

Fastighetsbeteckning: Orrhammar 1:110  
Gatuadress: Utsiktsvägen 110  
Ort: Flen  
Kommun: Flen

Internt uppdragsnr besiktning: 20217.022  
Besiktningsdatum: 2019-04-29  
Besiktningsförrättare: Pontus Petersson  
Närvarande: Ingen närvarande  
Giltigt till och med: 2020-04-29

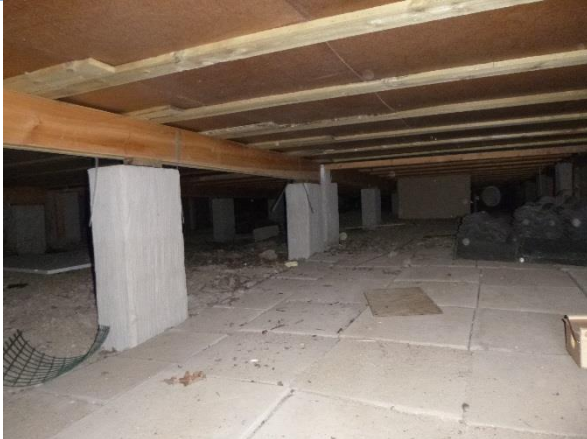
Pos 1

| Bedömningsskala: | 1. Utan anmärkning | | | | 2. Påpekande | 3. Bör åtgärdas | 4. Ej besiktningsbart |
|---|---|---|---|---|---|---|---|
| Plintgrund | | X | | | Plintgrund med täckta sidor ses som en kryppgrund. Se kommentar och riskanalys. | | |

En krypgrund (plintrund med igenbyggda sidor) är en riskkonstruktion med avseende på fukt- och mikrobiella skador. Se även protokollets näst sista sida Pos. 10.

Plintgrund.

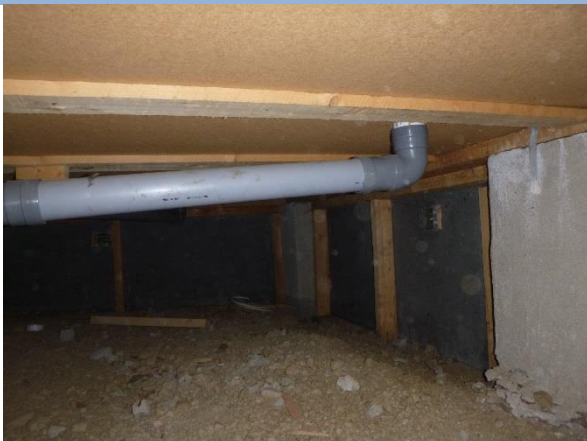
Pos 2

| Bedömningsskala: | 1. Utan anmärkning | | | | 2. Påpekande | 3. Bör åtgärdas | 4. Ej besiktningsbart |
|---|---|---|---|---|---|---|---|
| | | X | | | Bristfälligt upphängda avloppsrör. | | |

Upphängning av avloppsrör saknas.

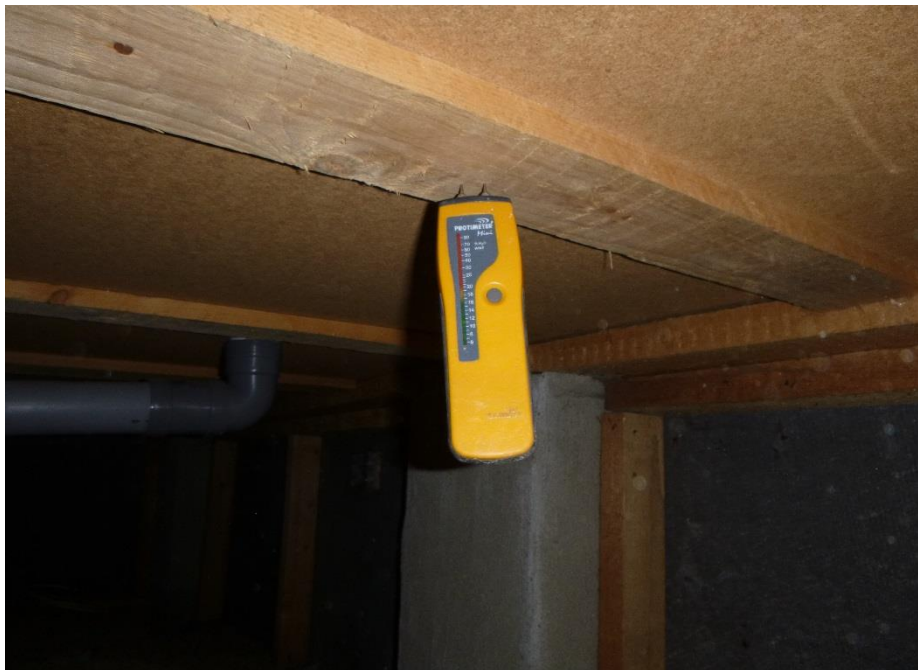
Fuktkvotsmätning är utförd på flera platser i golvbjälklagets undersida. FK 13-14% kunde uppmätas.

Det kritiska gränsvärdet för mikrobiell tillväxt brukar anges till ca 17% fuktkvot (FK).
