# Besiktningsprotokoll

Anticimex Försäkringsbesiktning i samarbete med Fastighetsbyrån

BRANÄS 4:537

MÅRDEN 63

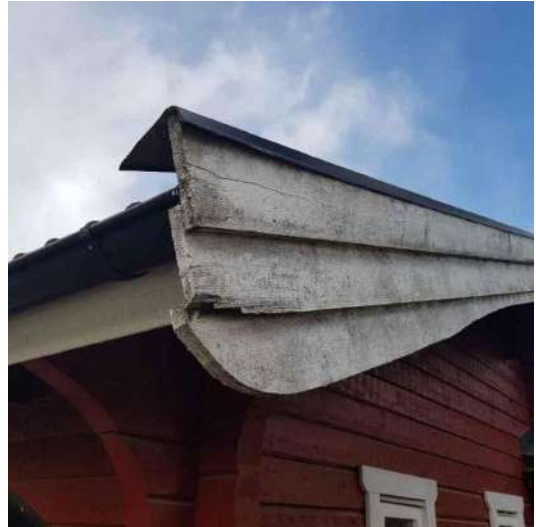
### Fasad Vindskivor

Vindskivor har påväxt och sprickor på ändträ kan noteras.  
Fasad och trädetaljer har påväxt/ är smutsig.
