# Besiktningsprotokoll

Anticimex Försäkringsbesiktning i samarbete med Fastighetsbyrån

RÄVÖ 1:76

FSBS-5319-25068954

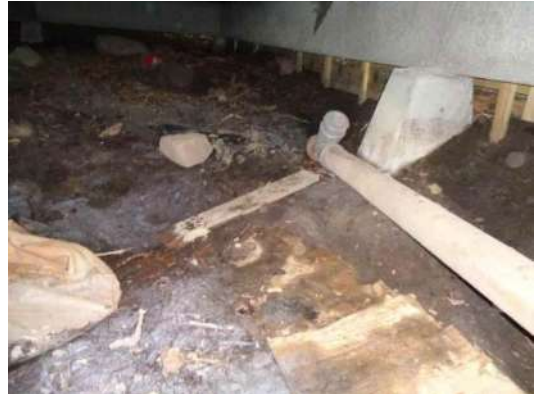
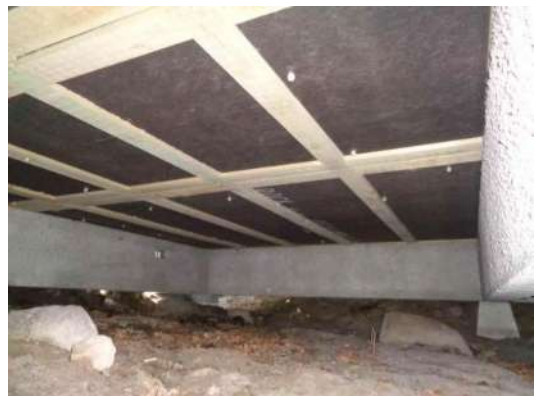
### Krypgrund

- Vid kontroll av konstruktion i krypgrunden uppmättes fuktvärden över kritisk nivå för mikrobiell tillväxt och mikrobiell lukt upplevdes.
- Markytan är fuktig och organiskt material finns på markytan.
- Krypgrunden är delvis öppen mot utomhusmiljön under de precabricerade betongelementen.

Fuktkvoten uppmättes till 19% i blindbotten.

Risk för mikrobiell tillväxt föreligger om fuktkvoten överstiger 17%.

Uppmätta fuktvärden och den mikrobiella lukt som upplevdes indikerar att krypgrunden är så fuktig att mikroorganismer utvecklas, detta kan medföra att mer omfattande mikrobiella skador kan uppkomma. För att undvika detta så måste grundens klimat bli torrare. Se även bifogat faktablad "Uteluftsventilerade krypgrunder".

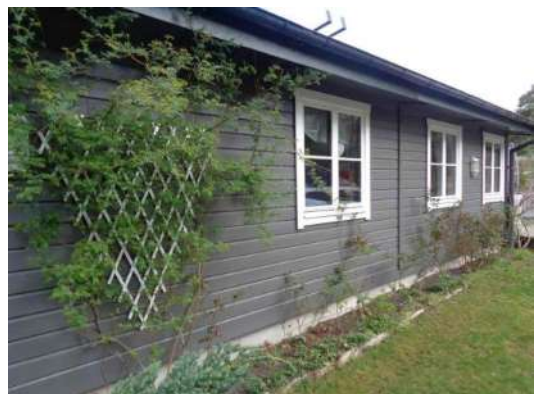
### Fasad

- Växter finns nära inpå huset.
- Kondensvatten från luftvärmepumpens utedel leds inte bort.

Med rabatter och växter nära inpå huset samt när kondensvatten inte leds undan riskerar man att få fukt kvarstående i väggarna med risk för invändiga fuktskador.

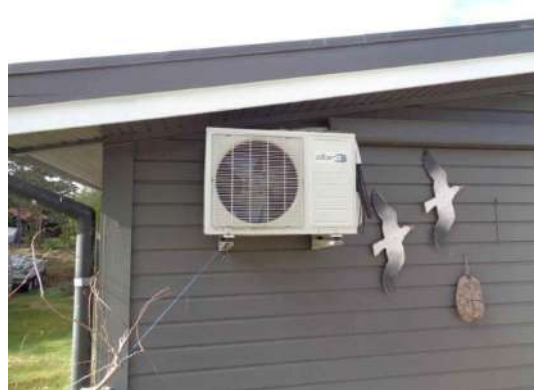
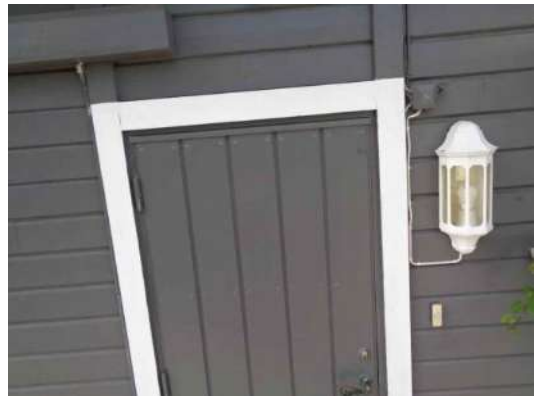
### Dörrar

Överbleck saknas ovan ytterdörren.

Avsaknad av överbleck medföra att vatten kan bli ståendes med risk för fuktskador.

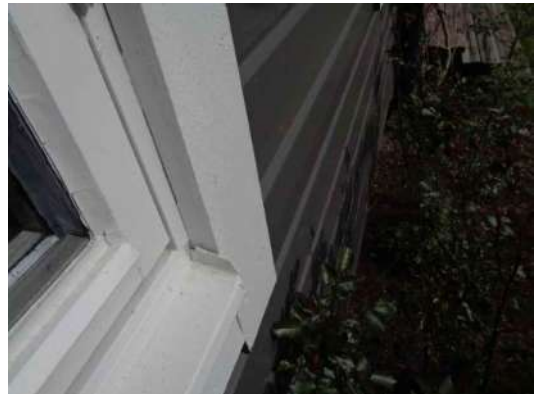
### Fönster

Fönsterbleck är otäta vid infästningar.

Otät infästning kan medföra att vatten rinner in i väggen vilket kan orsaka fuktskador.

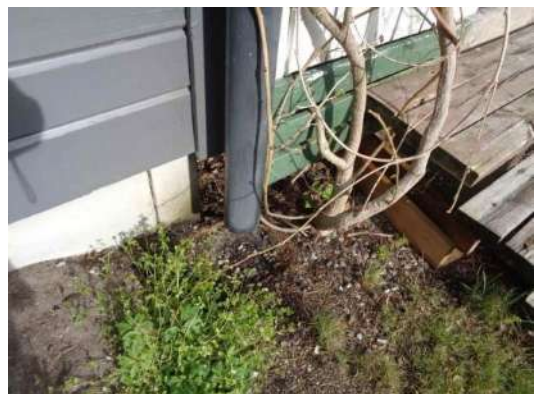
### Hängrännor/Stuprör

Stuprör är ej anslutet till markledning.

Stuprör som ej är anslutet till markledning kan medföra en ökad fuktbelastning i krypgrunden med fuktrelaterade skador som möjlig följd.

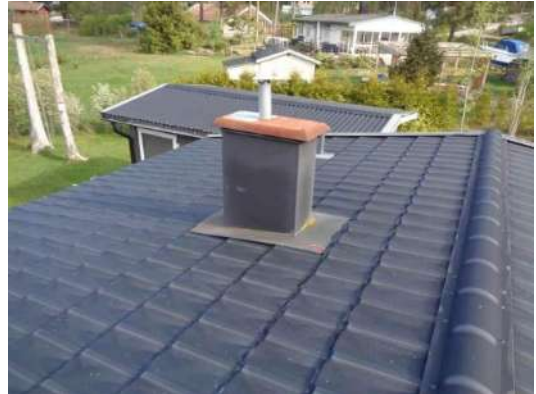
### Tak

Plåtbeslag/ventilationshus och vindskeveplåtar rostar.

Om det rostar hål kan vatten tränga in i underliggande konstruktioner med fuktskador som följd.

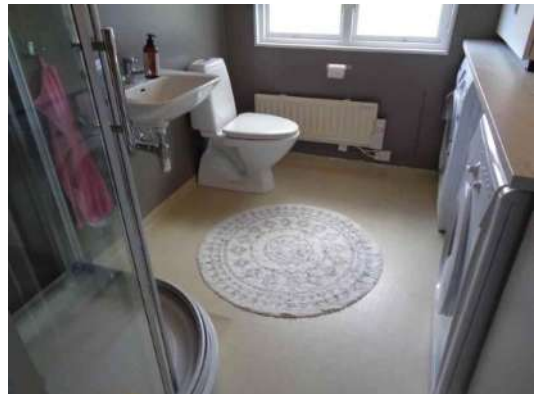
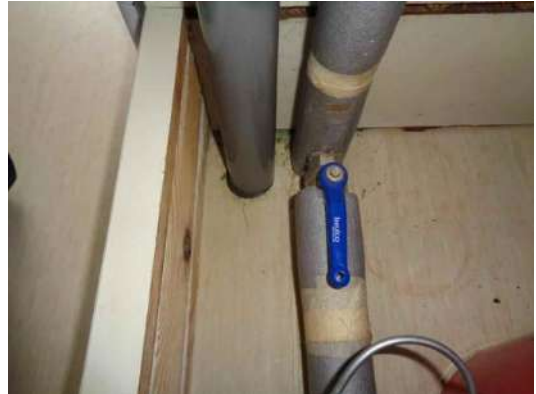
### Entréplan / Dusch/Wc /Tvättstuga

Vidare är våtutrymmet till åren varpå renovering av utrymmet rekommenderas, se vidare i protokollet.

- Våtutrymmet har äldre yt och tätskikt.
- Golvbrunnen är av äldre standard och är placerad för nära vägg.
- Golvfallet är bristfälligt då inte hela golvyta lutar mot brunnen.
- Rör genomföringar genom golvytan och otätheter finns runt dessa.
- Väggbeklädnaden är otät.

Ovannämnda brister kan medföra att vatten tränger in i underliggande konstruktioner med fuktskador som följd.

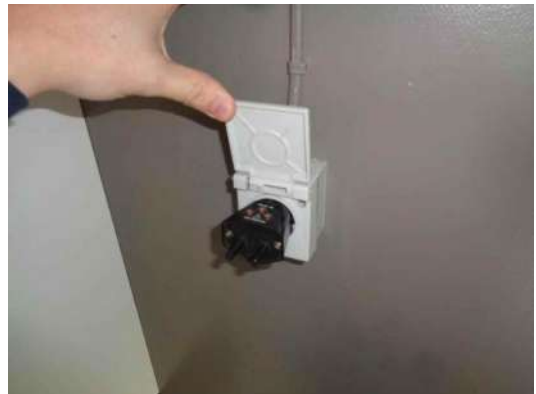
Funktionskontroll av vägguttag.

Vid stickprovskontroll av vägguttag i utrymmet noterades att vägguttaget är felkopplat. Kontakt rekommenderas med behörig elektriker för kontroll av orsaken till och omfattningen av felet som konstaterats.
