## Överlåtelsebesiktning FB Steg 2 Plus

Fastighetsbeteckning: Organisten 1  
Gatuadress: Lindhagagatan 53  
Ort: Norrköping  
Kommun: Norrköping

Internt uppdragsnr besiktning: 20214.070  
Besiktningsdatum: 2019-05-07  
Besiktningsförrättare: Pontus Petersson  
Närvarande: Ghasan Hanna  
Giltigt till och med: 2020-05-08

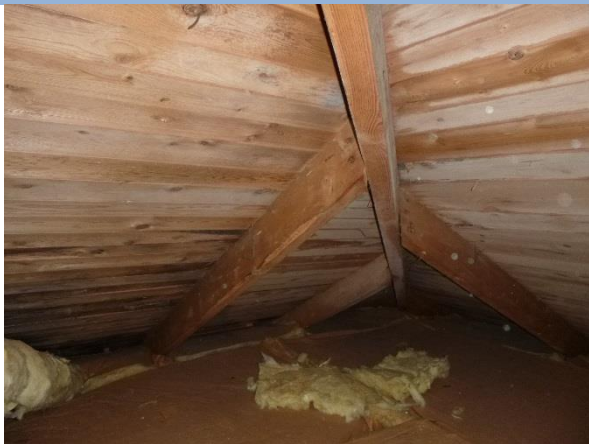
Pos 1

| Bedömningsskala:<br>Byggnadsdel | 1. Utan anmärkning<br>1 | 2 | 3 | 4 | 2. Påpekande<br>Anmärkning | 3. Bör åtgärdas | 4. Ej besiktningbart |
|---|---|---|---|---|---|---|---|
| Vindsutrymme | | X | | | Mikrobiell påväxt förekommer i begränsad omfattning och mer omfattande ställvis ner mot takfot. Bör kontrolleras regelbundet. | | |

Vindsutrymme.

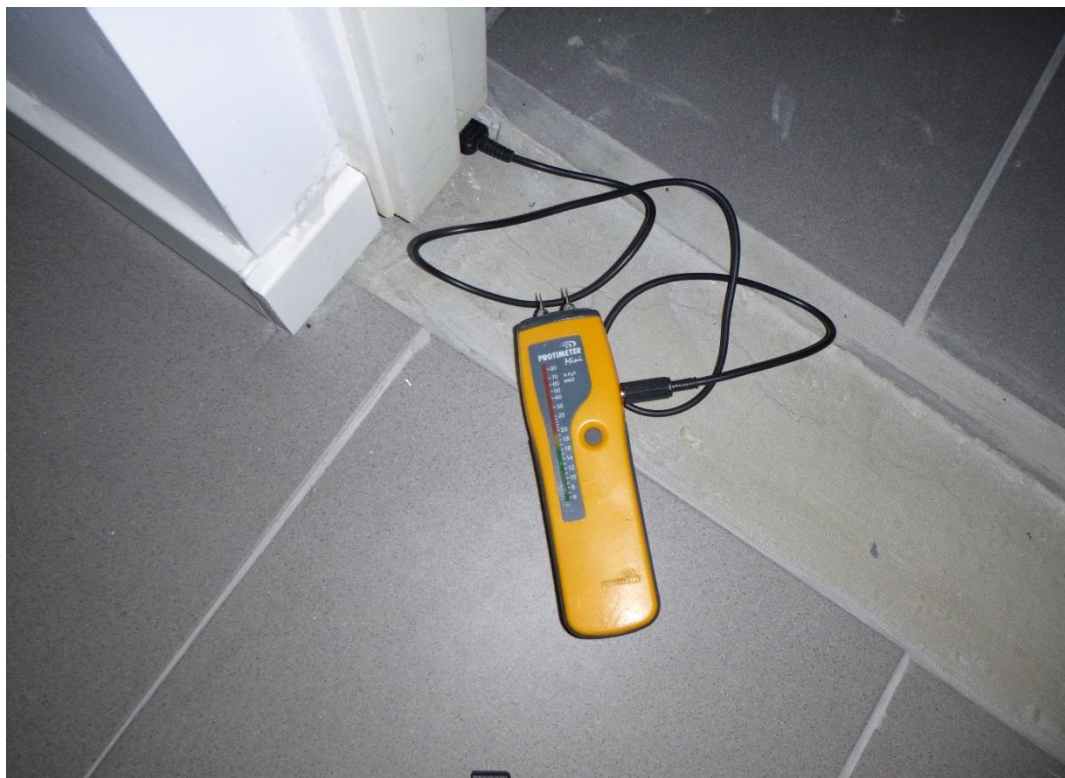
Fuktkvotsmätning är utförd i träsyll på innervägg vid dörrkarm till hobbyrum. FK 15% kunde uppmätas.  
Fuktkvotsmätning är även utförd i vangstykke på trappa. FK 18-20% kunde uppmätas.

Det kritiska gränsvärdet för mikrobiell tillväxt brukar anges till ca 17% fuktkvot (FK).

Stickprovsmässig fuktmätning är utförd. Något förhöjd fuktighet kunde uppmätas i vangstykke på källartrappa. Inga avvikande lukter kunde kännas.
