# Besiktningsprotokoll

Anticimex Försäkringsbesiktning i samarbete med Fastighetsbyrån

TOM 15:1

GÄLLINGEVÄGEN 220

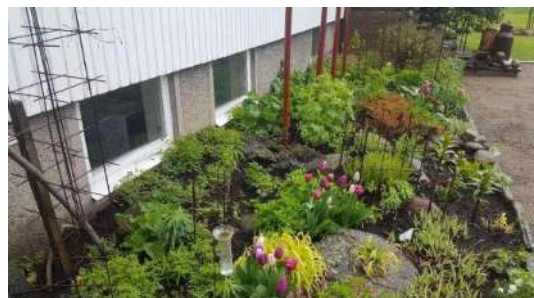
Växter finns i anslutning till grundmur.

Med rabatter och växter nära grundmuren riskerar man att få fukt kvarstående i väggarna med risk för invändiga fuktskador samtidigt som rötter kan skada grundmuren och sätta dräneringsledningen ur funktion.

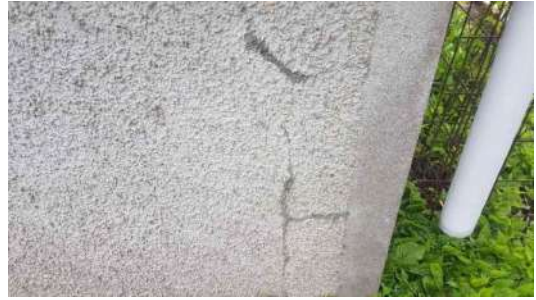
Sprickor finns i sockel.

Sprickorna i sockeln innebär risk för frysskador.

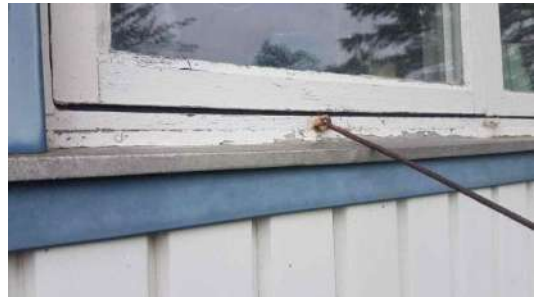
Fönster är till viss del i behov av målning/underhåll.

Fönster där målning/underhållsbehov finns riskerar pga. sämre vattenavvisande förmåga att få fuktskador. Detta kan leda till rötskador i fönster och fönsterkarm.

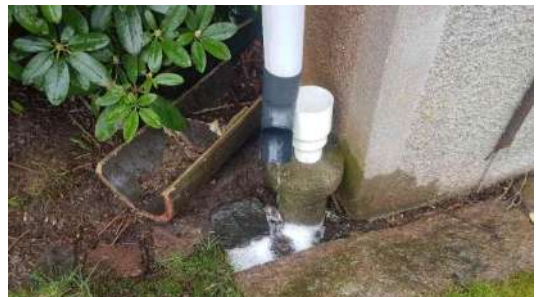
Stuprör är bristfälligt/ej anslutet till markledning.

Stuprör som avslutas intill husliv (ovan mark) kan medföra en ökad fuktbelastning på grundmur/sockel med fuktrelaterade skador som möjlig följd.

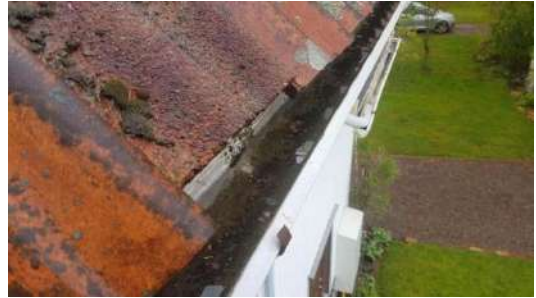
Hängrännor är fulla med skräp.

Eftersom hängrännor är fulla med skräp finns risk för fuktskador på fasad och sockel då vatten kan svämma över.

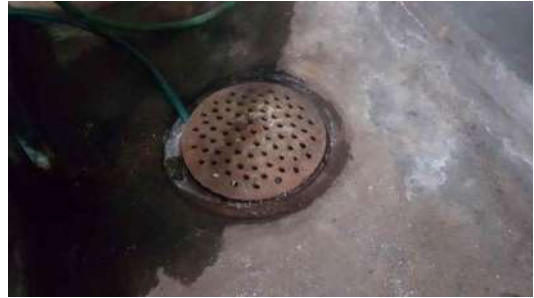
Gjutjärnsbrunnen är rostangripen  
Det finns risk att golvbrunnen rostar sönder. Byt golvbrunnen vid renovering.
