## Överlåtelsebesiktning FB Steg 2 Plus

| Fastighetsuppgifter | | Uppdragsgivare | |
|---|---|---|---|
| Fastighetsbeteckning: | Backberg 7:27 | Namn: | Urban Sörqvist |
| Gatuadress: | Kärråsvägen 30 | Postadress: | Kärråsvägen 30 |

x19148 Backberg 7 27 Kärråsvägen 30 Sandviken

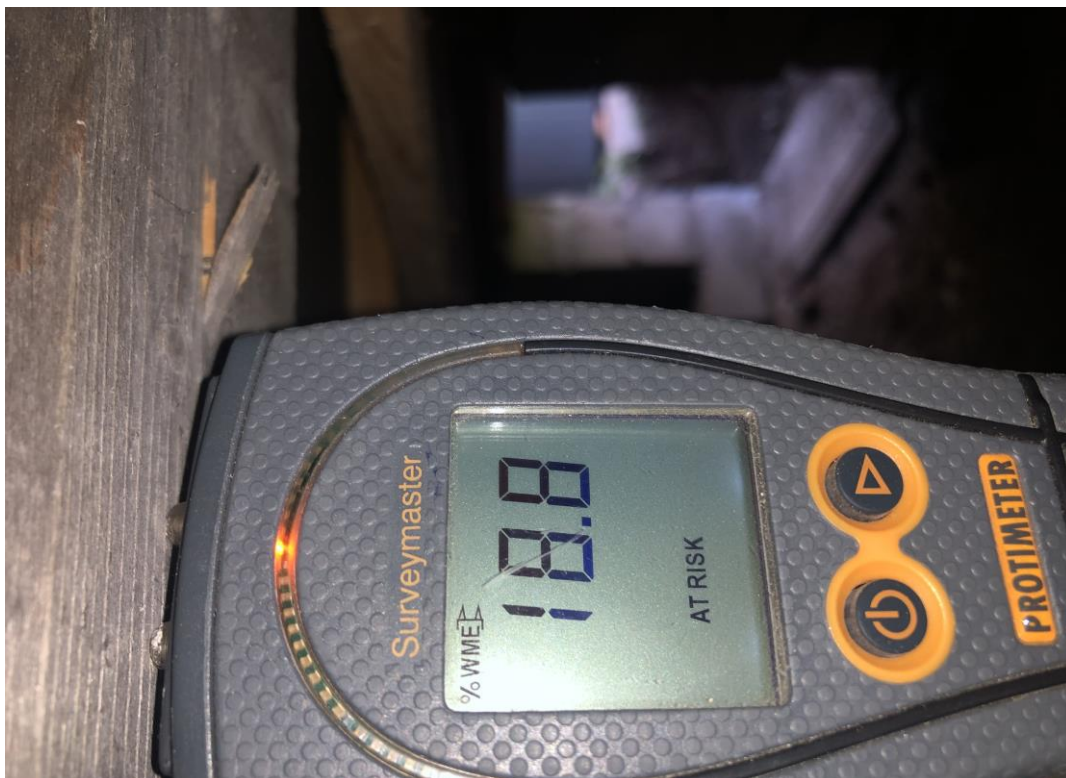
I blindbotten i trä mättes fuktkvoten (FK) till 18,8% Dessa värden kommer sannolikt att ändras med årstiden. Det kritiska gränsvärdet för mikrobiell tillväxt brukar anges till ca 17% fuktkvot (FK). Notera att stickprovsmässig undersökning är utförd. Se även kommentar/risikanalys.
