# Besiktningsprotokoll

Anticimex Försäkringsbesiktning i samarbete med Fastighetsbyrån

Fastighetsbeteckning:  
NORRSUNDET 2:126

Fastighetens adress:  
TRÄDGÅRDSGATAN 22  
817 30 NORRSUNDET

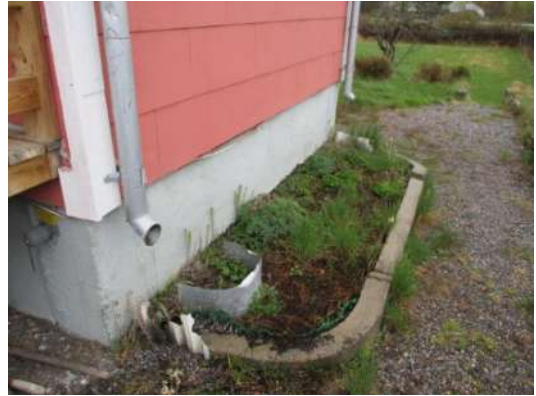
Mindre växtlighet förekommer mot grunden.

Enligt vår bedömning bör detta helst undvikas då fuktbelastningen kan öka mot grunden samt att rotsystem i värsta fall kan skada dränering/avlopp etc.

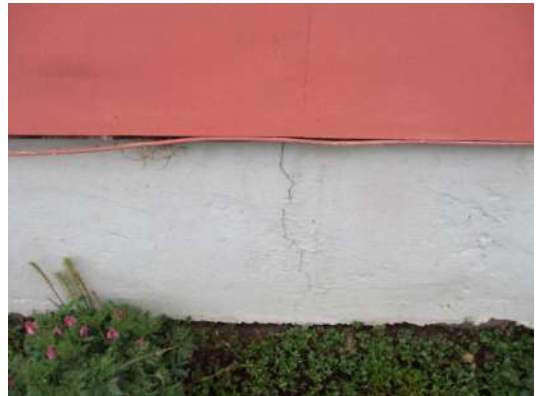
Lokala sprickor observerades i grundsockeln. Något som kan tas med exempelvis vid årlig översyn av fastigheten för att undvika frysskador.

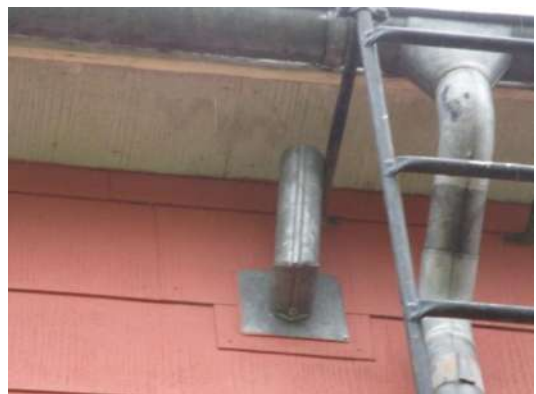
Vid fasadstegen på husets baksida observerades en ventil som mynnar ut strax under takfotslådan. Med tanke på hur installationen ser ut i fråga om material etc. är detta antagligen en gammal installation. Vid utströmmande varm, fuktig luft kan dock skador uppstå på intilliggande konstruktioner.

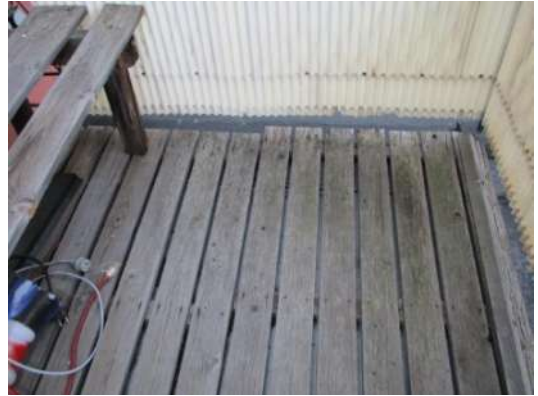
Plåten under trallgolven är inte åtkomlig för besiktning. Enligt information från fastighetsägaren är plåten i bra skick.

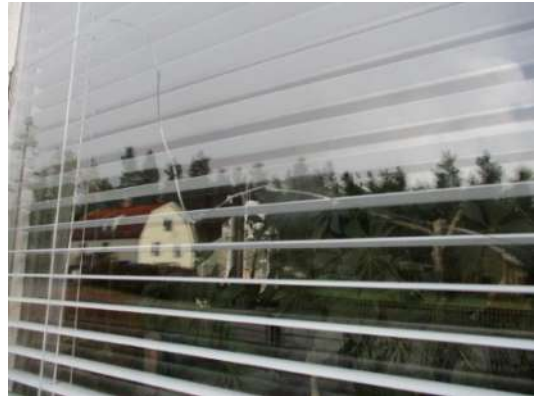
Det finns en trasig glastruta i vardagsrummets fönster vid entrétrappan.

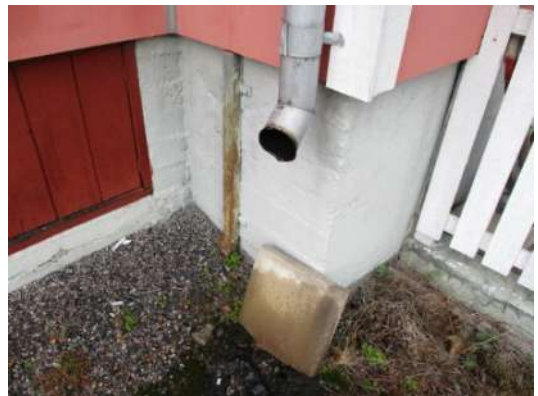
Vid besiktningstillfället observerades att stuprören leds ut nära grunden. Man bör helst se till att förlänga stupröret/eller samla upp regnvattnet för att minska fuktbelastningen mot grunden.

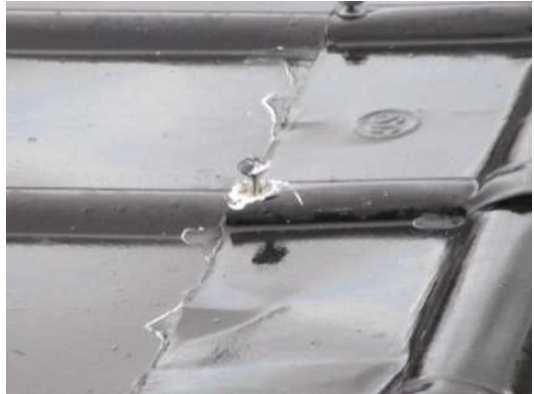
Plåttaket är äldre (sannolikt original). Taket är monterat med spikar enligt äldre branschstandard och flera spikar har börjat driva upp ur takplåtarna, otätheter observerades också i skarvar mellan plåtarna.

Brister i utvändiga taktäckningen kan leda till att regn- eller smältvatten tränger ner i underliggande takkonstruktion och orsakar fuktrelaterade skador, vilket kan medföra mikrobiella skador. I händelse av en eventuellt takrenovering, bör man med hjälp av fackman kontrollera om expansionskärlet kan demonteras (finns ett tryckkärl i pannrummet).

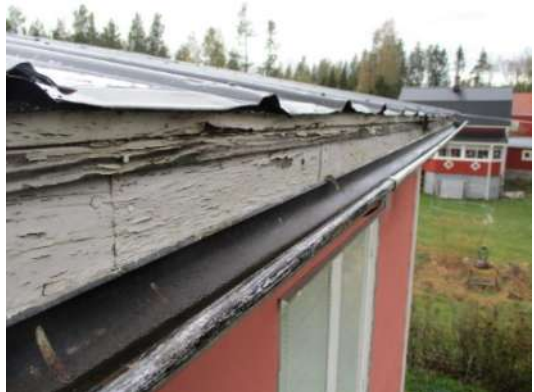
Vindskivor och takfotsbrädor är i behov av underhåll.

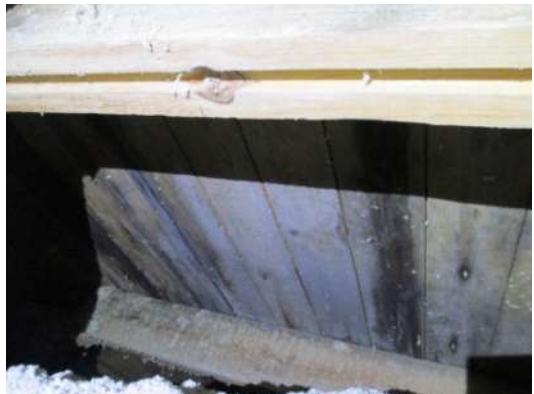
Vinden är enbart begränsat besiktad närmast inspektionsluckan på grund av svårigheter med framkomligheten. I det besiktade området observerades mindre mikrobiell påväxt på insidan av yttertak.

Risk för påväxt föreligger om den relativa fuktigheten (RF) i den omgivande luften är över 75 % vilket i furuvirke motsvarar en fuktkvot (FK) på 17 %. Fuktkvoten i underlagstak/takbjälkar uppmättes till ca 8%.

Påväxten som observerats indikerar att vinden tillförs eller har tillförts fukt inifrån bostaden. För att komma tillrätta med detta måste fukttillförseln inifrån bostaden minskas. Detta kan göras genom att ventilationen i bostaden förbättras samt att eventuella otätheter i vindsbjälklaget (tak/väggvinklar, taklucka mm.) tätas.

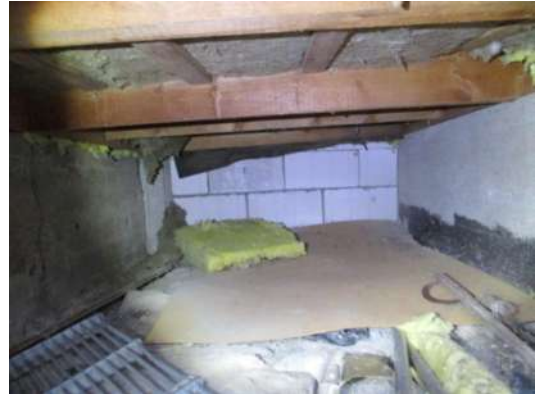
Under farstubyggnaden finns en mindre krypgrund. Enligt vår bedömning bör man helst undvika att lagra exempelvis virke i dessa utrymmen. För att minska fuktbelastningen från marken kan man med fördel lägga ut en åldersbeständig markplast.

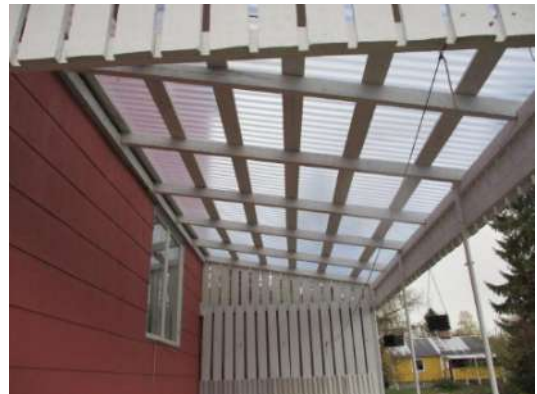
Altaner är oftast inte av samma byggstandard som huvudbyggnader. Exempelvis takkonstruktioner bedöms ofta bestå av underdimensionerade takbjälkar med långa spännvidder, liten till ingen taklutning alls.

Vintertid bör man tänka på att ta bort snön för att inte bygga upp större snötyngder. Risk kan annars finnas för skador i takmaterial/takkonstruktioner.

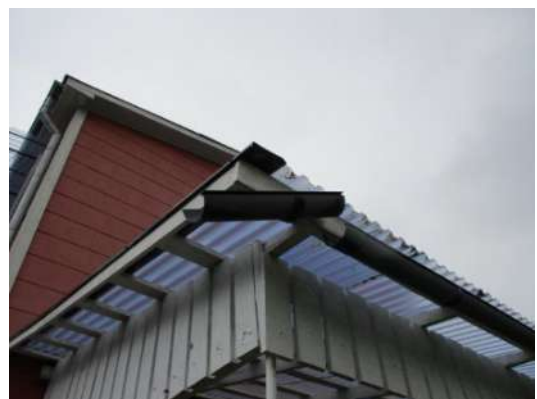
Hängrännen har glidit isär.

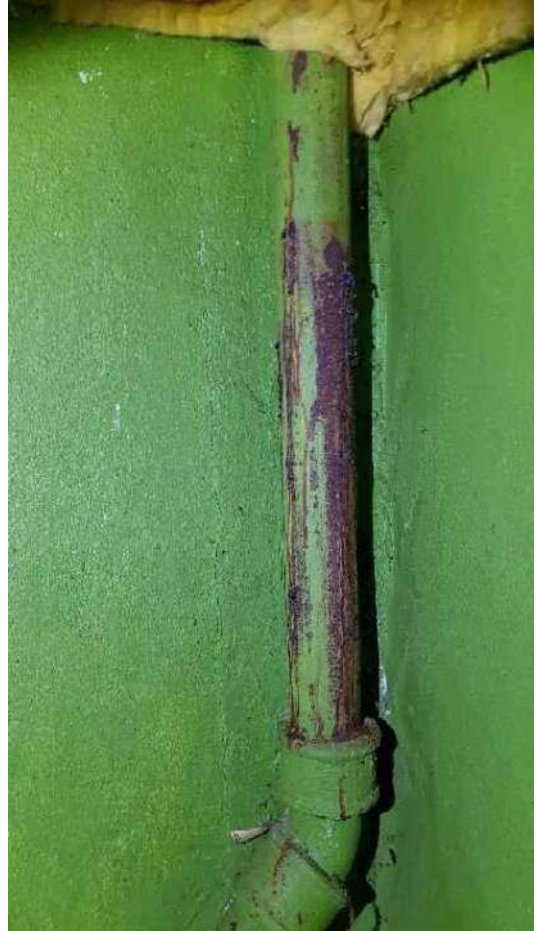
Här observerades rostangrepp på en avloppstam.

För kontroll och åtgärdsförslag angående detta rekommenderas att en rörmokare kontaktas.

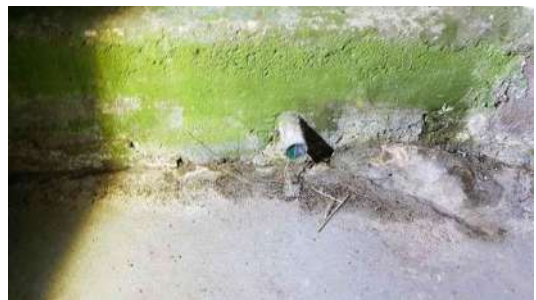
Under dörren vid groventrén finns ett rör i väggen som fungerar som ett skvallerrör enligt fastighetsägaren. Se även noteringar under "Lämnade upplysningar/handlingar".

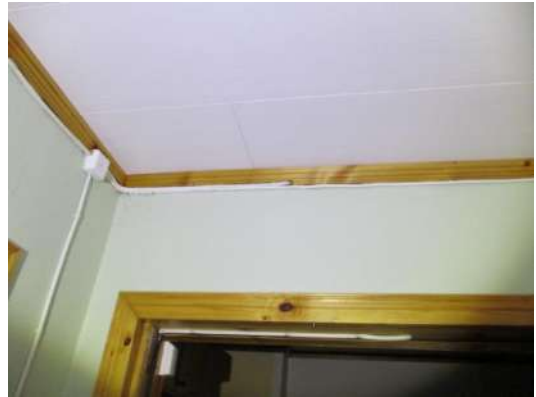
Det förekommer lokala missfärningar på innertaket mot ytterväggen och detta beror inte på några läckage enligt fastighetsägaren.

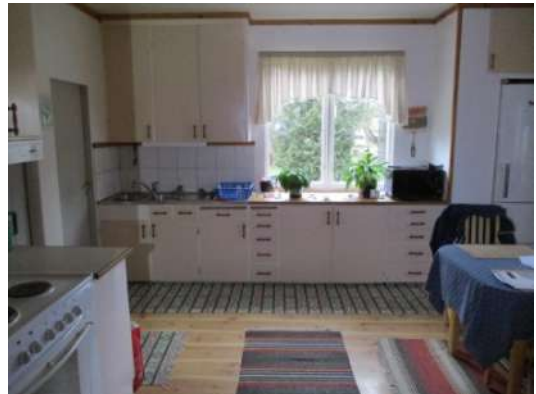
Det förekommer spruckna kakelplattor vid spisen samt att fuktskydd saknas under kyl/frys.

Av skadeförebyggande skäl bör fuktskydd monteras.

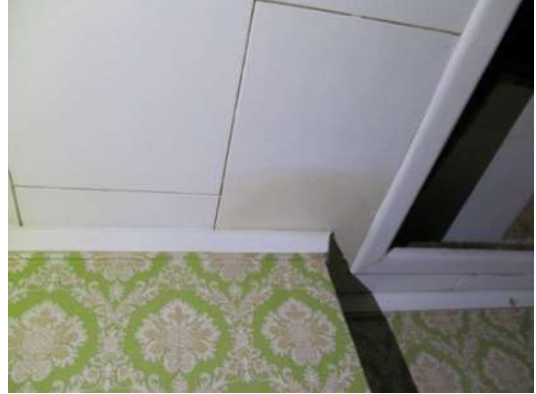
Vid murstocken och vind vindsluckan finns fuktfläckar på innertaket. Se noteringar under "Lämnade upplysningar/handlingar".

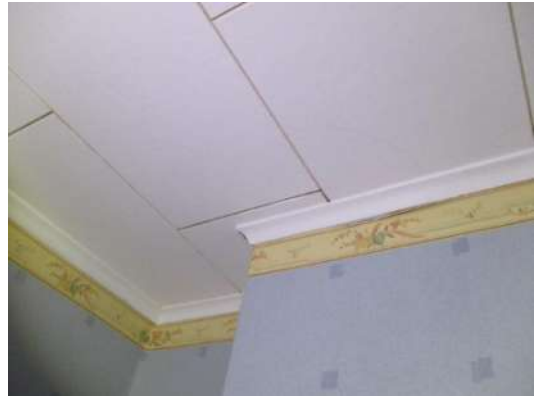
Även i detta rum observerades fuktfläck på innertaket vid murstocken som finns av samma orsak som i allrummet enligt fastighetsägaren.

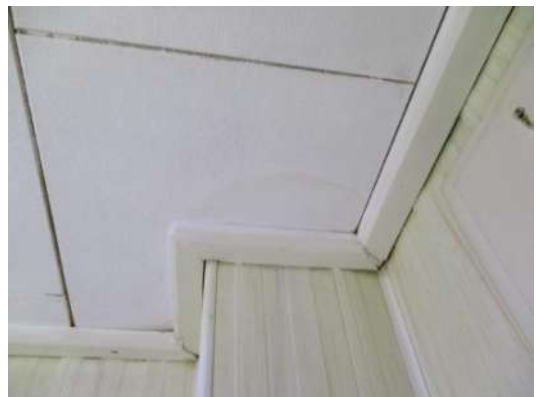
Fuktfläck finns på innertaket vid en slits för avloppsventilationsröret. Se noteringar under "Lämnade upplysningar/handlingar".

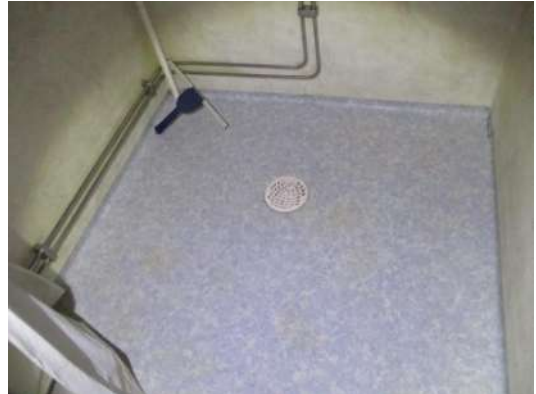
Utrymmet byggdes ungefär under samma period som huset köptes enligt fastighetsägaren. I utrymmet bedöms golvfallet vara litet/obefintligt, förhöjd tröskel saknas, golvmattan är inte fackmässigt skuren vid hörn.

Eftersom utrymmet byggdes någon gång mot slutet på 1990-talet börjar det bli ålderstiget vilket i sig ökar risken för fuktrelaterade skador. Förhöjd dörrtröskel är inget krav enligt Boverket, däremot får inte bakfall förekomma på golvet. I händelse av utströmmande vatten finns därför risk för skador i intilliggande konstruktioner. Även ej fackmässig utförda hörn på golvmattan kan bidra till ökad risk för läckage.
