## Överlåtelsebesiktning FB Steg 2 Plus

Fastighetsbeteckning: Hedenlunda 4:39  
Gatuadress: Abborrvägen 9  
Ort: Flen  
Kommun: Flen

Internt uppdragsnr besiktning: 20217.030  
Besiktningsdatum: 2019-05-21  
Besiktningsförrättare: Pontus Petersson  
Närvarande: Roger Lignell  
Giltigt till och med: 2020-05-21  
Internt uppdragsnr: Köpargenomgång datum:  
Besiktningsförrättare:  
Närvarande:

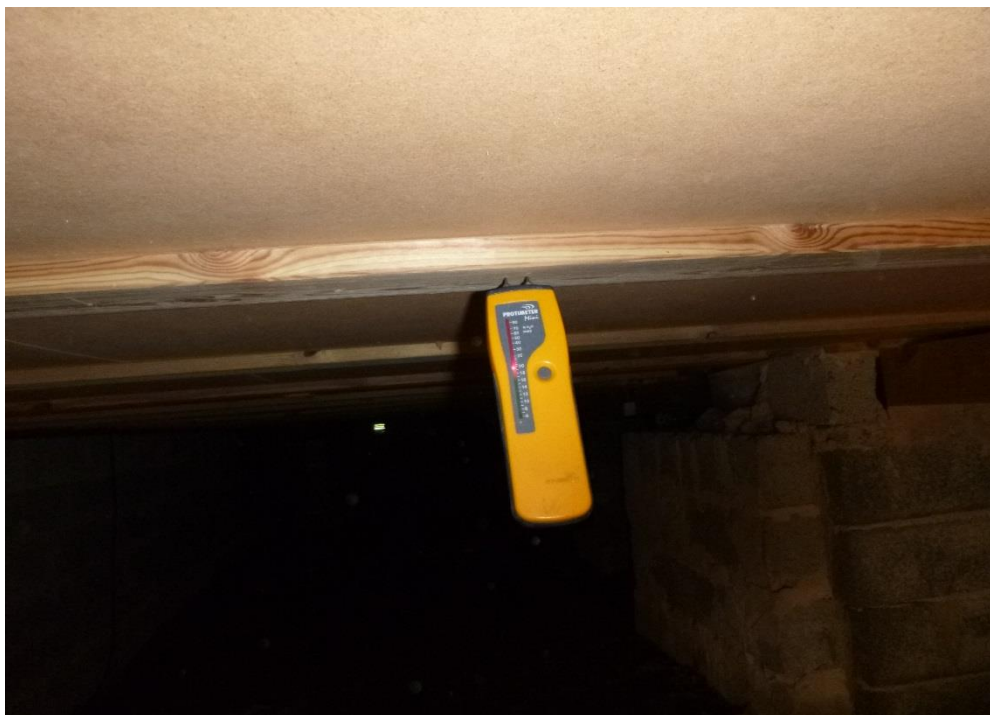
Fuktkvotsmätning är utförd på flera platser i golvbjälklagets undersida. FK 18-20 % kunde uppmätas.

Det kritiska gränsvärdet för mikrobiell tillväxt brukar anges till ca 17% fuktkvot (FK).

Stickprovsmässig fuktmätning är utförd och förhöjda fuktvärden kunde uppmätas samt svagt avvikande lukt kan kännas i kryputrymme.
