# Besiktningsprotokoll

Anticimex Försäkringsbesiktning i samarbete med Fastighetsbyrån

MENSÄTTRA 1:176

VÄRMDÖVÄGEN 759

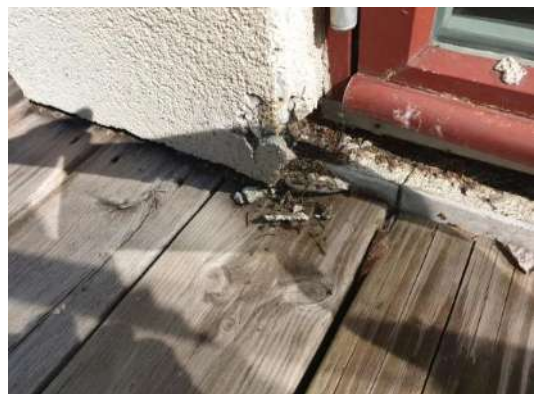
Noterar att putsen släppt till vänster om altandörren.

Att putsen släpp medför risk för fuktinträngning med putssläpp som möjlig följd, vintertid finns även risk för sönderfrysning.

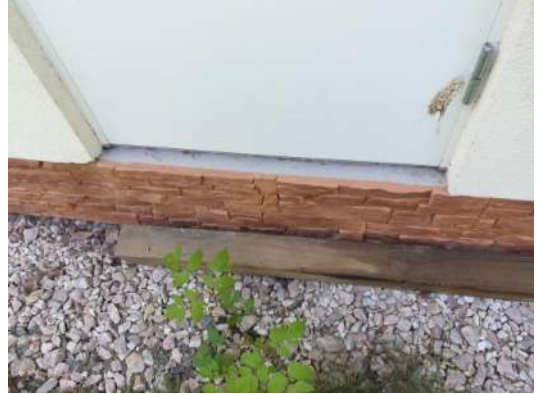
Tröskelbleck finns inte under dörrar

När det inte finns något tröskelbleck under dörrar, så ökar risken att vatten rinner in och orsakar fuktskador.

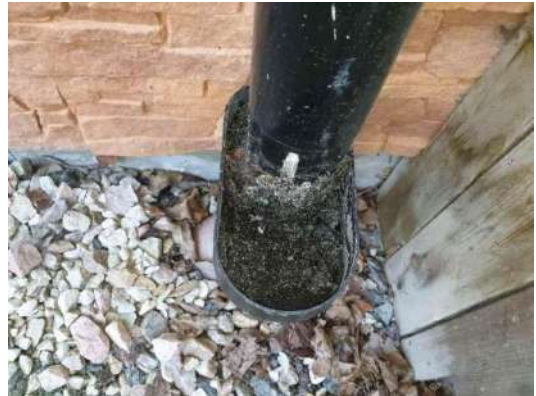
Stuprör igensatt med skräp.

Eftersom stuprör är fulla med skräp finns risk för fuktskador på fasad och sockel då vatten kan svämma över.

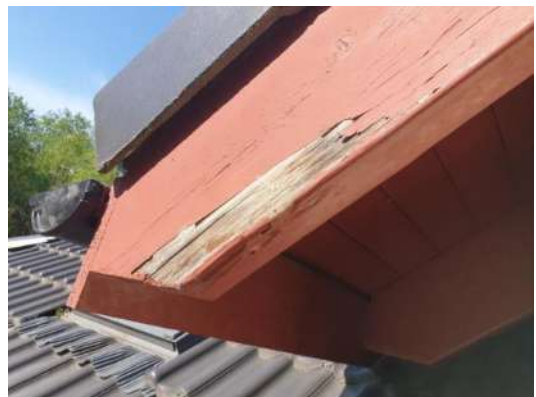
Noterar att det förekommer vindskivor som är i behov av målning/underhåll.

Träkonstruktioner där målningsbehov finns riskerar pga. sämre vattenavvisande förmåga att få fuktskador. Detta kan leda till rötskador.

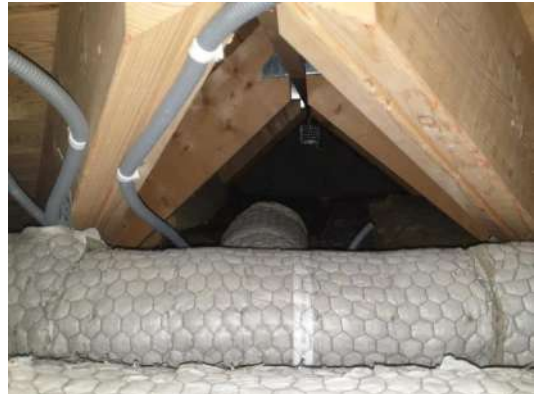
Vid kontroll av konstruktionen på vinden uppmättes fuktvärden under kritisk fuktnivå för mikrobiell tillväxt och normal lukt upplevdes.

Fuktkvoten i underlagstak/takbjälkar uppmättes till 8 %.

Del av vinden var inte besiktningsbar på grund av utrymmesbrist

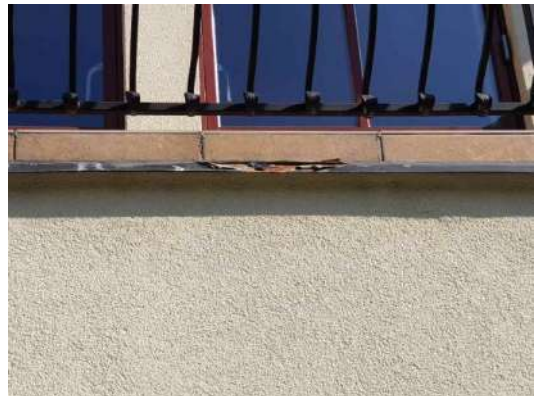
Noterar att det förekommer rostig plåtar.

Detta kan leda till fuktskador i bakomliggande konstruktioner.

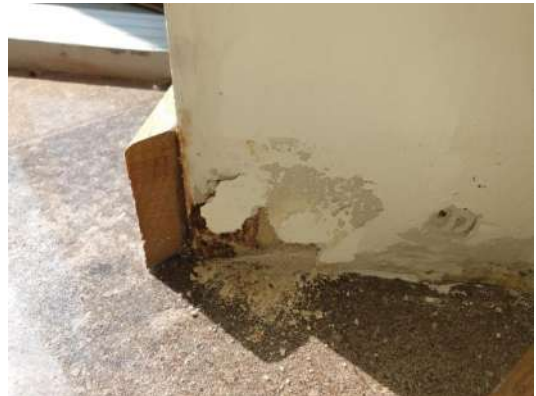
Fuktrelaterad skada noteras på väggen till höger om altandörren.

För att konstatera orsaken till och omfattningen av de fuktrelaterade skada som noterades på väggen rekommenderas att en fördjupad undersökning utförs.

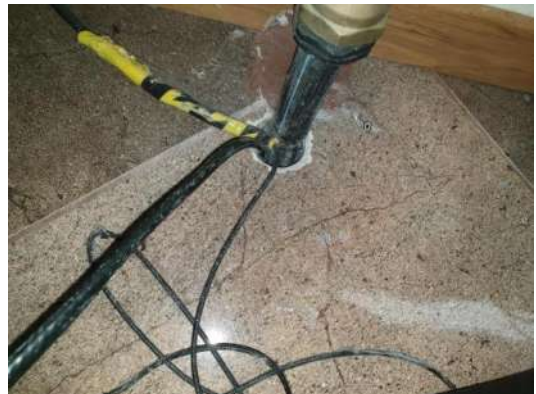
Noterar att vattenledning i golv inte är tätad.

Risk finns att vatten kan tränga in omkringliggande konstruktioner med fuktskador som en möjlig följd.

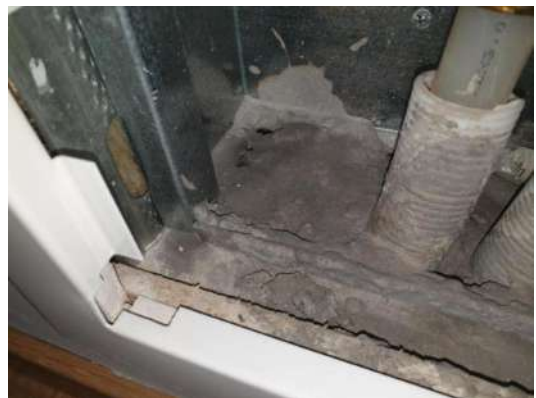
Noterar otätheter i varmvattenfördelar utrymmet och det saknas en tätbotten.

Risk finns att vatten kan tränga in omkringliggande konstruktioner med fuktskador som en möjlig följd.

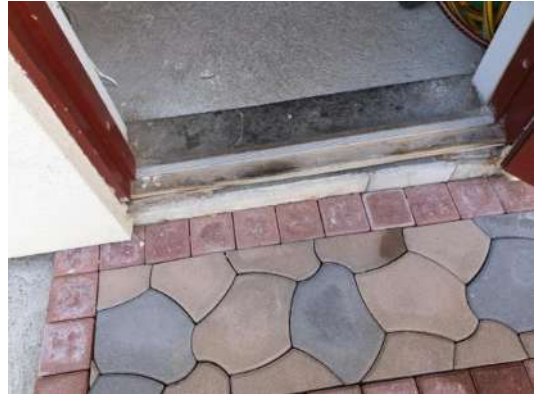
Tröskelbleck finns inte under dörr

När det inte finns något tröskelbleck under dörren, så ökar risken att vatten rinner in och orsakar fuktskador.

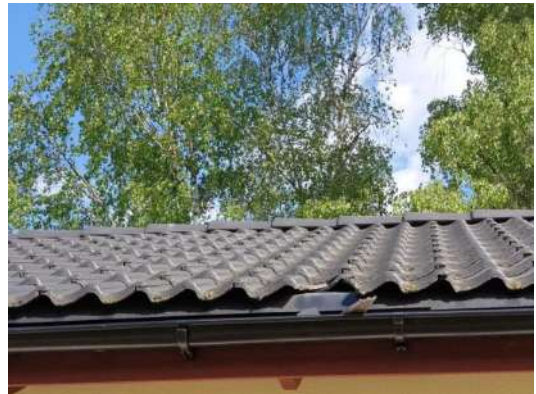
Takpanna är trasig.

Då det förekommer skadade/spruckna takpannor finns det risk för fuktskador på underliggande konstruktioner.
