# Besiktningsprotokoll

Anticimex Försäkringsbesiktning i samarbete med Fastighetsbyrån

VELAMSUND 14:8

ÅBRODDSVÄGEN 14 B

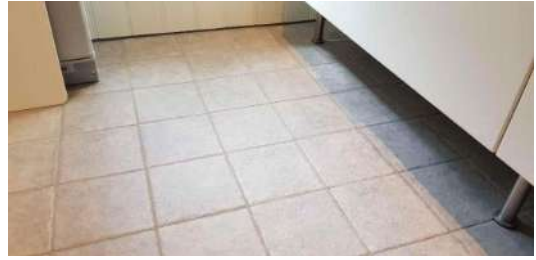
## Entréplan / Tvättstuga

Fuktindikering utan anmärkning.

Vid fuktindikering som utfördes i utrymmet noterades inga förhöjda fuktindikationer.

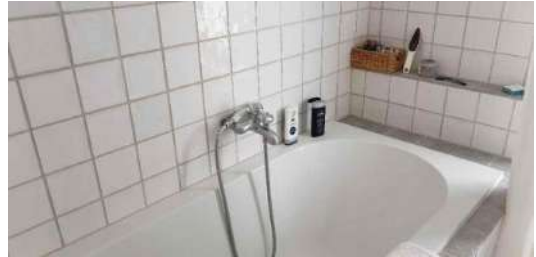
## Entréplan / Badrum/Wc

Tvättställsstos avslutas under golv.

Ej korrekt enligt branschreglerna, då stos ska avslutas minst 3 cm ovan färdigt golv.
