# Besiktningsprotokoll

Anticimex Försäkringsbesiktning i samarbete med Fastighetsbyrån

Esered 1:155

Stationsvägen 5

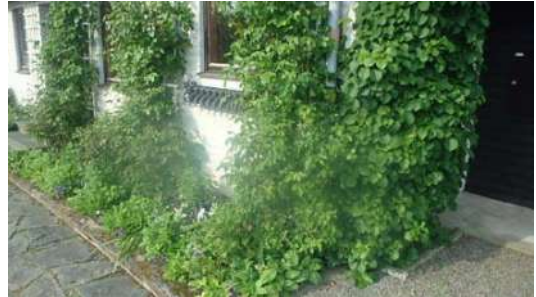
Växter finns i anslutning till grundmuren som täcker delar av fasaden.

Med rabatter och växter nära grundmuren riskerar man att få fukt kvarstående i väggarna med risk för invändiga fuktskador samtidigt som rötter kan skada grundmuren och sätta dräneringsledningen ur funktion.

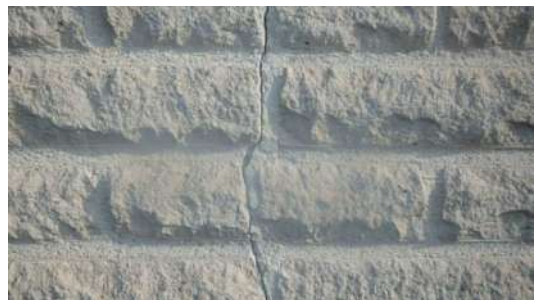
En spricka finns i stenfasaden åt söder samt i stenfasaden åt norr.

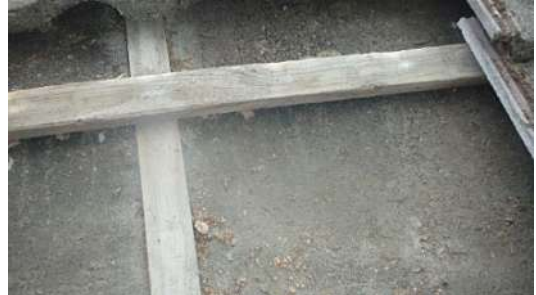
Sadeltaket är sedan byggnationen. Vid kontroll av underlagstaket noterades sprickor/bubblor i underlagspappen.

Takpannor och underlagspapp har enligt vår bedömning en begränsad livslängd. Eftersom husets taktäckning är äldre har det ett minskat motstånd mot vatteninträngning. Detta i sin tur kan leda till fuktskador på träläkt och vidare ner i takkonstruktionen.

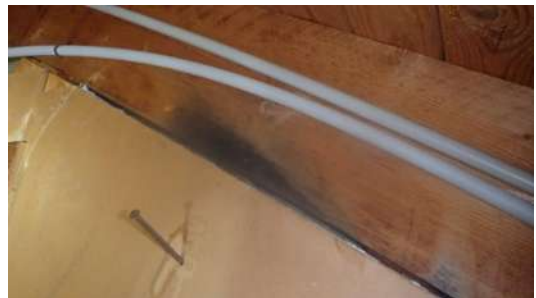
Mikrobiell påväxt noterades vid anslutningen mot den inredda delen.

Den upptäckta mikrobiella påväxten indikerar att vinden tillförs fukt inifrån bostaden. För att komma tillrätta med detta måste fukttillförseln inifrån bostaden minskas. Detta kan göras genom att ventilationen i bostaden förbättras samt att eventuella otätheter i vindsbjälklaget (tak/väggvinklar, taklucka mm.) tätas. Se även bifogat faktablad "Uppvärmrt vindsutrymme". Observera att någon besiktning av bostadens ventilationssystem inte har ingått i uppdraget.

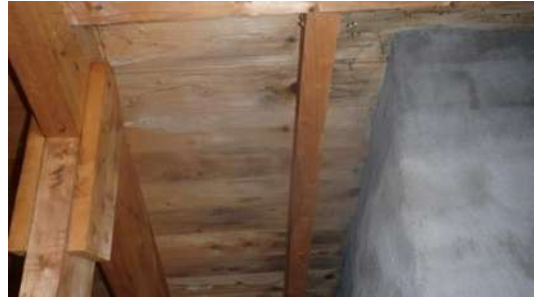
Fuktskador finns i takkonstruktion runt skorstenen.  
Fuktkvoten mättes på missfärgningarna till 12-13 %.  
Det finns risk för mikrobiell tillväxt om den relativa fuktigheten (RF) i luften är över 75 %, vilket i gran- och furuvirke motsvarar en fuktkvot (FK) på ca 17 %.

För att kontrollera orsaken till och omfattningen av fuktskadorna i takkonstruktionen samt eventuella följdskador rekommenderas att en fördjupad undersökning utförs.

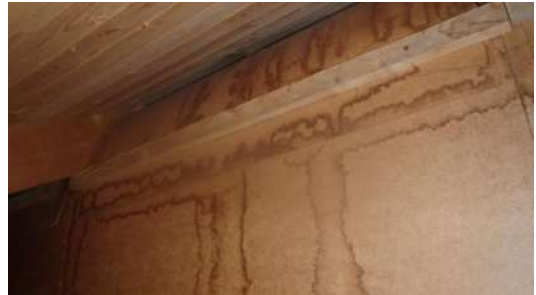
Rinnmärken/missfärgningar noterades på stödbensväggen mot den inredda delen i sidovindsdelen åt öster.  
Inga förhöjda fuktindikationer noterades på missfärgningarna.

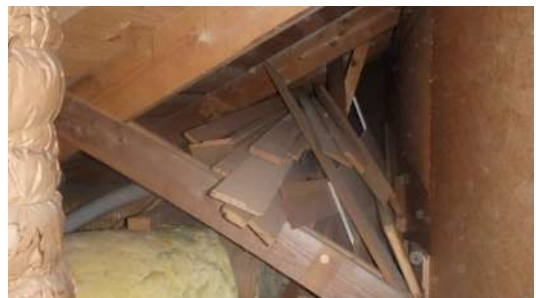
Del längst in i sidovindsutrymme åt öster är belamrat.

Utrymmet kunde inte besiktigas då det är belamrat med lösöre. Vi rekommenderar en kompletterande besiktning när utrymmet är tillgängligt.

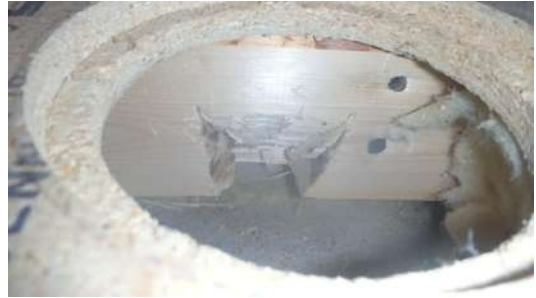
Ett provhål togs upp i det uppreglade golvet mot yttervägg åt söder i trappförrådet.

Golvet är uppbyggt enligt följande underifrån: betongplatta, klossar, ca 8 cm mineralull/reglar och spånskiva.

Hål sågades igenom en regel för åtkomst av syllen.

Syllen är tryckimpregnerad och ligger på en drevremsa av mineralull, ingen synlig fuktspärre finns.

Fuktkvoten i syllen mättes till 14 %.

Fuktkvoten i en golvregle mättes till mellan 13-14 %.

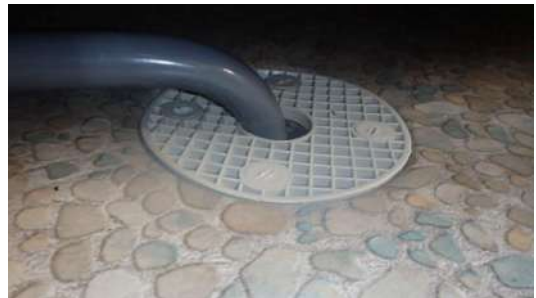
Golvbrunnen är inte utbytt i samband med renoveringen.

Klämringsfunktion saknas i golvbrunnen.

Rör genomföringar finns via en inplåtd klack under badkaret.

Otåta genomföringar finns i väggen mellan handfat och toalett.

Ett fönster är placerat vid badkaret.

Bristerna medför en ökad risk för att vatten tränger ner i omkringliggande konstruktioner och orsakar fuktskador.

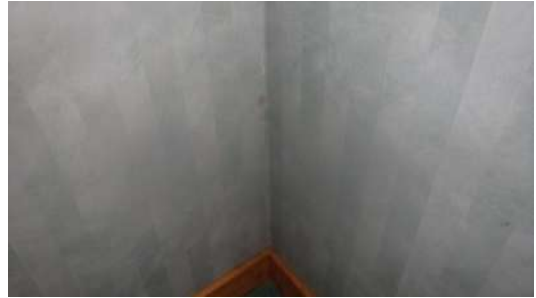
En yttlig missfärgning finns i nederkant av ytterväggshörnet.  
Fuktindikering utfördes på missfärgningen utan anmärkning.

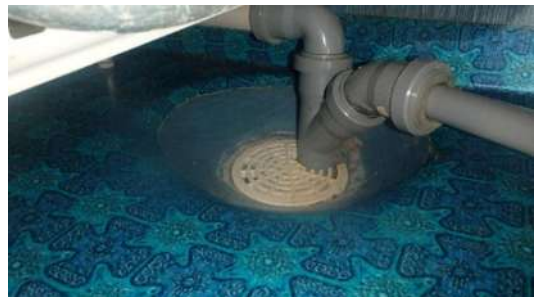
Våtrummet har äldre ytskikt.  
Otäta skarvar finns i golvbeklädningen.  
Otäta rör genomföringar finns i golvbeklädningen.  
Golv mattan är skarvad runt golvbrunnen.  
Golvbrunnen av gjutjärn är rostig.  
Golvet har bristfälligt fall.

Då funktionen, som innebär att ytskiktet/tätskiktet skall vara vattentätt, är nedsatt finns risk att vatten tränger igenom ytskiktet/tätskiktet med vattenskador i omkringliggande konstruktioner som följd.

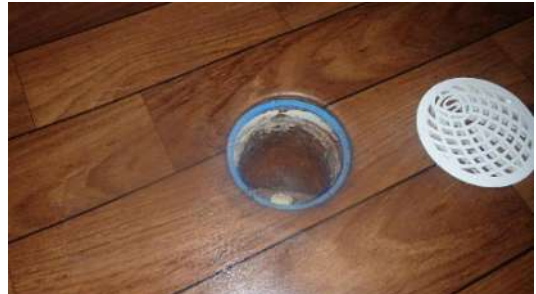
Golvet har fel fall.

Golvbrunnen är inte utbytt vid renovering och är rostig samt är försedd med förhöjningsring.

Rör genomföringar finns i golvet under handfatet som är otäta och placerade nära vägg.

Bristerna medför en ökad risk för att vatten tränger ner i omkringliggande konstruktioner och orsakar fuktskador.

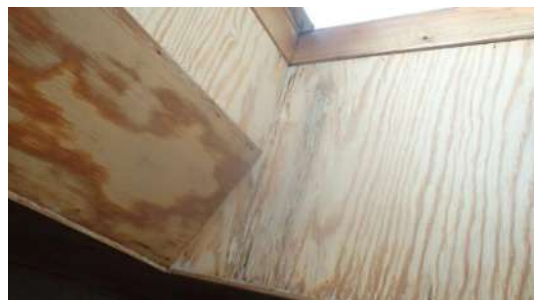
Missfärgningar finns mellan takfönstrets isolerglas.

Missfärgningar finns på takfönstrets smygbrädor.

För att konstatera orsaken till de missfärgningar som finns på smygarna rekommenderas att en fördjupad undersökning utförs.
