# Besiktningsprotokoll

Anticimex Försäkringsbesiktning i samarbete med Fastighetsbyrån

PUKE 10

STAGNELIIGATAN 2A

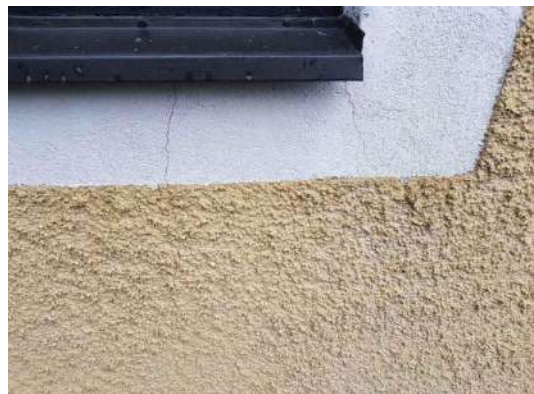
Sprickor finns i fasaden.

Bedöms inte ha lett till några bakomvarande skador.

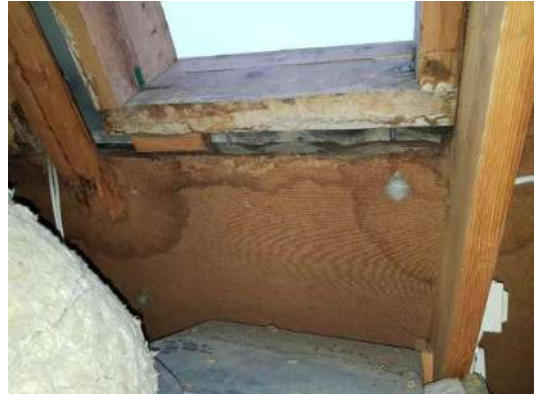
Vid kontroll av konstruktionen uppmättes fuktvärden över kritisk fuktnivå.

Fuktkvoten var 19 %, där riskgränsen är över 17%, i träet runt takluckan. En fördjupad undersökning rekommenderas för att konstatera orsak till och omfattning av uppmätta fuktvärden. Fler fläckar fanns på vinden men de hade inga höga fuktvärden.

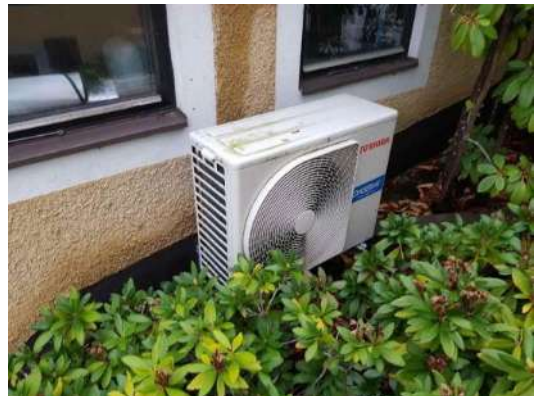
Kondensvatten från luftvärmepumpens utedel leds inte bort från husgrunden.

Bristen medför ökad risk för att vatten tränger in i anslutande väggkonstruktion med fuktrelaterade skador som möjlig följd. Observera att ingen besiktning av byggnadens värmesystem eller värmepumpen ingått i uppdraget.

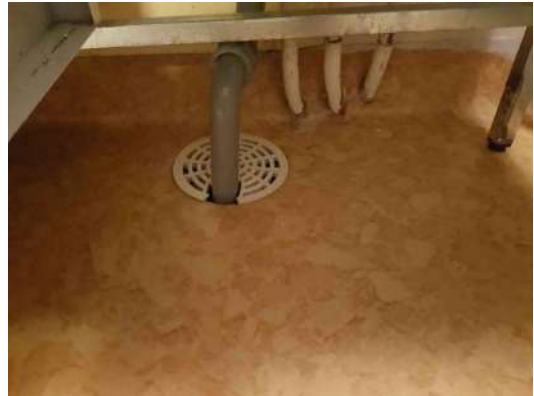
Rör genomföring finns i golv.

Rör genomföringar i golvet medför en ökad risk för att vatten tränger ner i omkringliggande konstruktioner och orsakar fuktskador. Vid uppbyggnaden av utrymmet var detta tillåtet och utförandet anses därför vara fackmässigt utfört. I dagens branschregler är detta inte längre tillåtet.
