# Besiktningsprotokoll

Anticimex Försäkringsbesiktning i samarbete med Fastighetsbyrån

ORVET 2

FOGDEGATAN 52

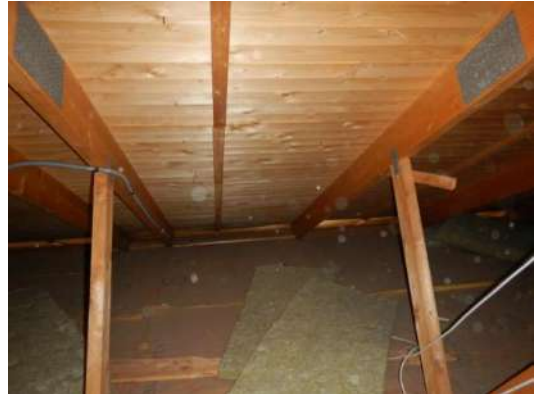
### Vind

Vid kontroll av konstruktionen på vinden uppmättes fuktvärden under kritisk fuktnivå för mikrobiell tillväxt och normal lukt upplevdes.

Risk för mikrobiell tillväxt föreligger om den relativa fuktigheten (RF) i den omgivande luften är över 75 % vilket i furuvirke motsvarar en fuktkvot (FK) på 17 %. Fuktkvoten i underlagstak/takbjälkar uppmättes till 8 %.

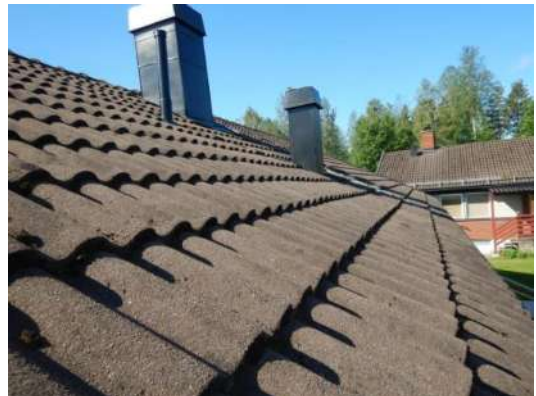
### Tak

Yttertaket är äldre.

Takpannor och underlagspapp har enligt vår bedömning en begränsad livslängd. Eftersom husets taktäckning är äldre har det ett minskat motstånd mot vatteninträngning. Detta i sin tur kan leda till fuktskador på träläkt och vidare ner i takkonstruktionen.

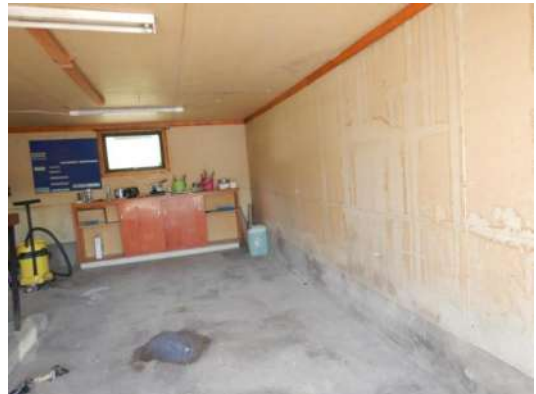
### Garage /Allmänt

Fuktfäckar noterades. Enligt fastighetsägare har fläckarna funnits vid köp och ej blivit större. Och föregående ägare har bytt takpapp.

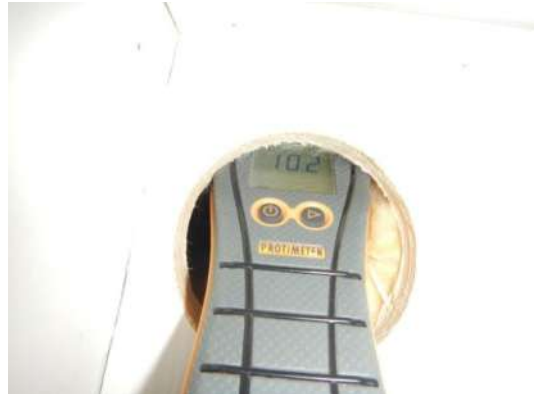
### Källarplan / Allmänt

Betongplatta på mark med uppreglat och isolerat golv.

Befintlig golvkonstruktion riskerar på grund av naturlig fuktpåverkan att drabbas av fuktskador. Detta i sin tur kan leda till mikrobiella skador (angrepp av mikroorganismer) som kan resultera i att mikrobiell lukt sprids till boendemiljön.

Källare med påreglade ytterväggar

Källarväggs konstruktion  
Träregel emot källar yttervägg  
mellanliggande isolering  
byggskiva

Befintliga påreglade källarytterväggar riskerar på grund av naturlig fuktpåverkan från mark att drabbas av fuktskador. Detta i sin tur kan leda till mikrobiella skador (angrepp av mikroorganismer) som kan resultera i att mikrobiell lukt sprids till boendemiljön.

Gränsvärden för mikrobiell tillväxt.

Risk för mikrobiell tillväxt föreligger om den relativa fuktigheten (RF) i den omgivande luften är över 75% vilket i furuvirke motsvarar en fuktkvot (FK) på 17%.

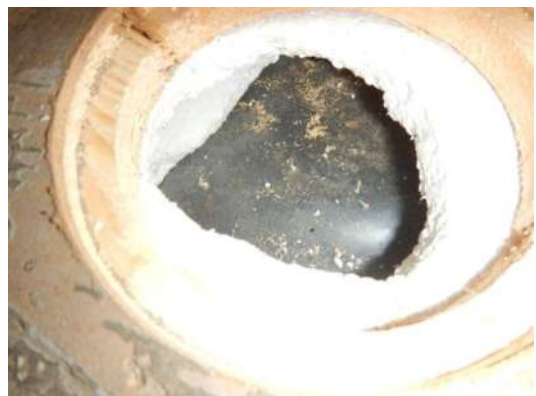
### Källarplan / Gillestuga

Vid kontroll av golv och väggkonstruktionen uppmättes fuktvärden i borrade provhål under kritisk fuktnivå för mikrobiell tillväxt och normal lukt upplevdes.

Golvkonstruktionen är uppbyggd  
Plasfolie liggandes mot betongplattan  
Träreglar med mellanliggande  
cellplastisolering  
trägolv  
plasmatta

Befintlig konstruktion riskerar på grund av naturlig fuktpåverkan att drabbas av fuktskador. Detta i sin tur kan leda till mikrobiella skador (angrepp av mikroorganismer) som kan resultera i att mikrobiell lukt sprids till boendemiljön. Fuktkvoten uppmättes till 11 % i liggandes träregel i golvkonstruktionen

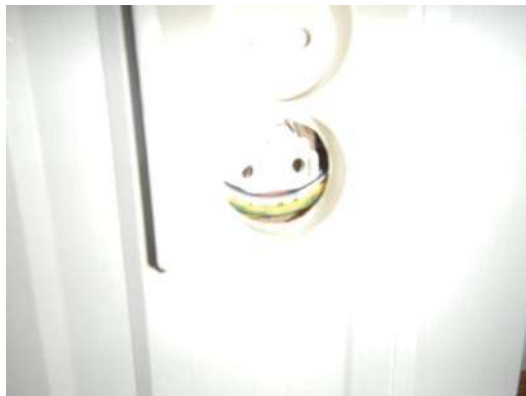
Trasigt vägguttag noterades

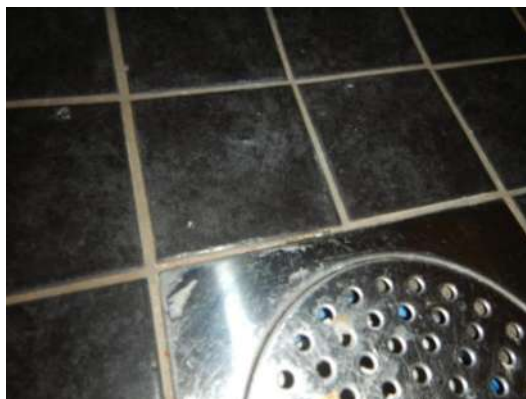
#### Källarplan / Tvättstuga / Dusch

Fog har släppt runt slukrist samt att golvbrunnen vid tvättmaskinen inte är utbytt vid renovering

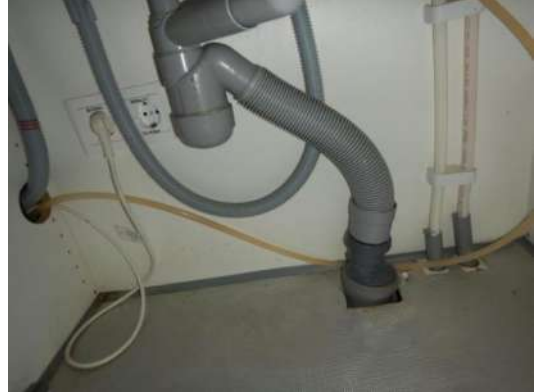
**Entréplan / Kök**

Fuktskydd i diskbänksskåp.

När det inte finns ett fuktskydd i diskbänksskåpet så finns det risk att vatten, på grund av smygläckage från rörledningar, inte upptäcks. Det kan då tränga in i omkringliggande konstruktioner och orsaka fuktskador.

Otäta rör genomföringar noterades. Täta genomföringar fackmässigt

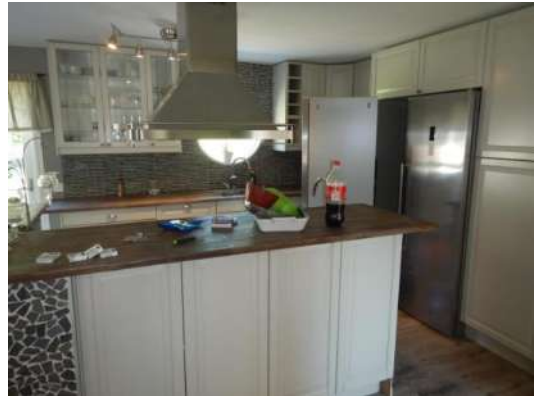
Fuktindikering utan anmärkning.

Vid fuktindikering som utfördes i utrymmet noterades inga förhöjda fuktindikationer.

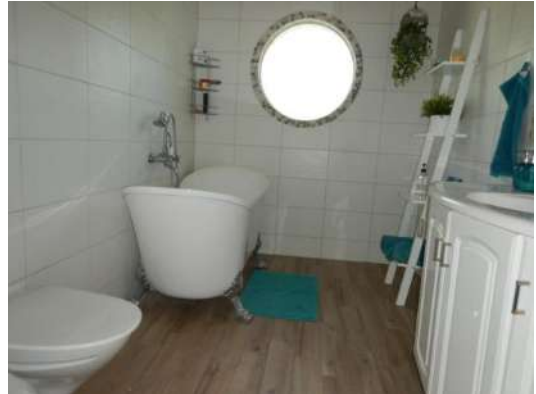
**Entréplan / Badrum/Wc**

Bomljudd under klinkerplattor noterades

Fuktindikering utan anmärkning mot klinker/kakel.

Då ytskikt i duschrum/badrum består av kakel/klinker och ytorna vattenbegjuts regelbundet innebär det att fuktindikering försvåras alternativt inte kan utföras i dessa utrymmen eftersom förhöjda fuktindikationer likväl kan visa på att sättbruket är fuktigt. Förhöjda fuktindikationer behöver således inte innebära att tätskiktet/våtrumsisoleringen under sättbruk är bristfälligt eller ur funktion. Fuktindikering har dock utförts på väggar och golv i rum som angränsar till de ovan beskrivna. Inga förhöjda fuktindikationer noterades.
