# Besiktningsprotokoll

Anticimex Försäkringsbesiktning i samarbete med Fastighetsbyrån

SVENNEBY 1:416

FSBS-3519-25182757

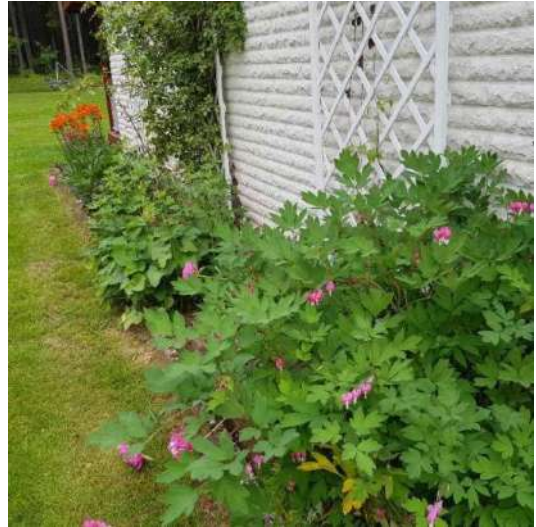
Växter finns i anslutning till grundmur.

Med rabatter och växter nära grundmuren riskerar man att få fukt kvarstående i väggarna med risk för invändiga fuktskador samtidigt som rötter kan skada grundmuren och sätta dräneringsledningen ur funktion.
